**関西電力株式会社美浜発電所3号機
二次系配管破損事故に関する中間とりまとめ**

**平成16年9月27日
原子力安全・保安院**

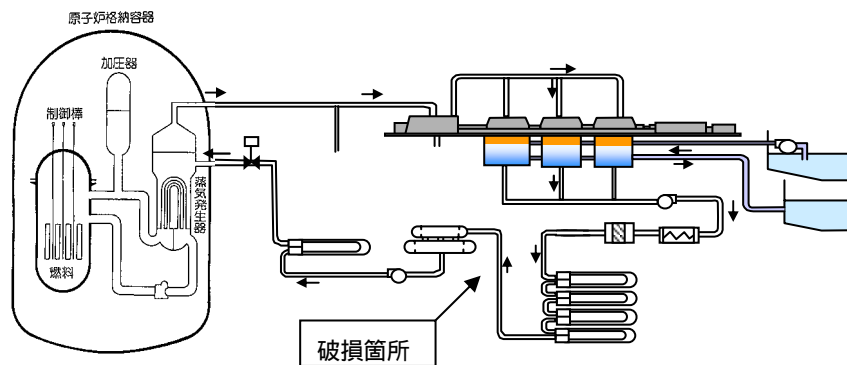
図1 PWRの主要系統と破損位置

運転員がタービン建屋内の点検を実施した結果、17時30分にタービン建屋2階の脱気器の天井付近にある第4給水加熱器²⁾から脱気器³⁾への給水ラインであるA系の復水配管に破口を確認した。その後原子力保安検査官も同じ内容を確認した。

破損が認められた箇所は、タービン建屋 2 階の脱気器側の天井付近にある第 4 低圧給水加熱器から脱気器へ行く 2 系統ある復水配管のうちの A 系統復水配管で、A 系の復水流量を計測するオリフィス⁶⁾の下流近傍である。

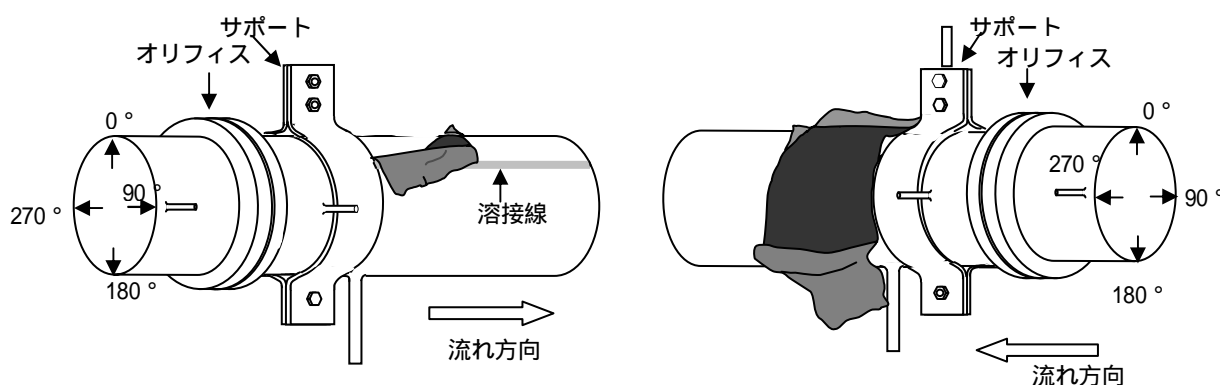
図 2 配管の破損状況

保安院が立入検査を行った結果、破損部においては、配管軸方向に最大 515mm、周方向に 930mm にわたって破口が認められた。警察の立会いの下、関西電力株が測定した結果によれば、配管は最も薄いところで 0.4mm であった。また、添付資料 3 において示すように、減肉は配管の上部で著しかった。

なお、当該破損部を含む A 系配管を切り出し、日本原子力研究所において、調査を行った結果、オリフィスのベント孔⁷⁾下流部において、配管の減肉がオリフィスを支えるフランジ部に達している箇所を確認した。

また、配管内面をデジタルマイクロスコープによって観察した結果、オリフィス下流部においては、配管下部(180°)を除き全体的に、いわゆるエロージョン/コロージョン⁸⁾の特徴である鱗片状模様を呈していたが、配管下部(180°)にはほぼ公称肉厚の部分が存在し、配管内面に厚い表面皮膜(0.4mm)があり鱗片状模様が見られなかった。

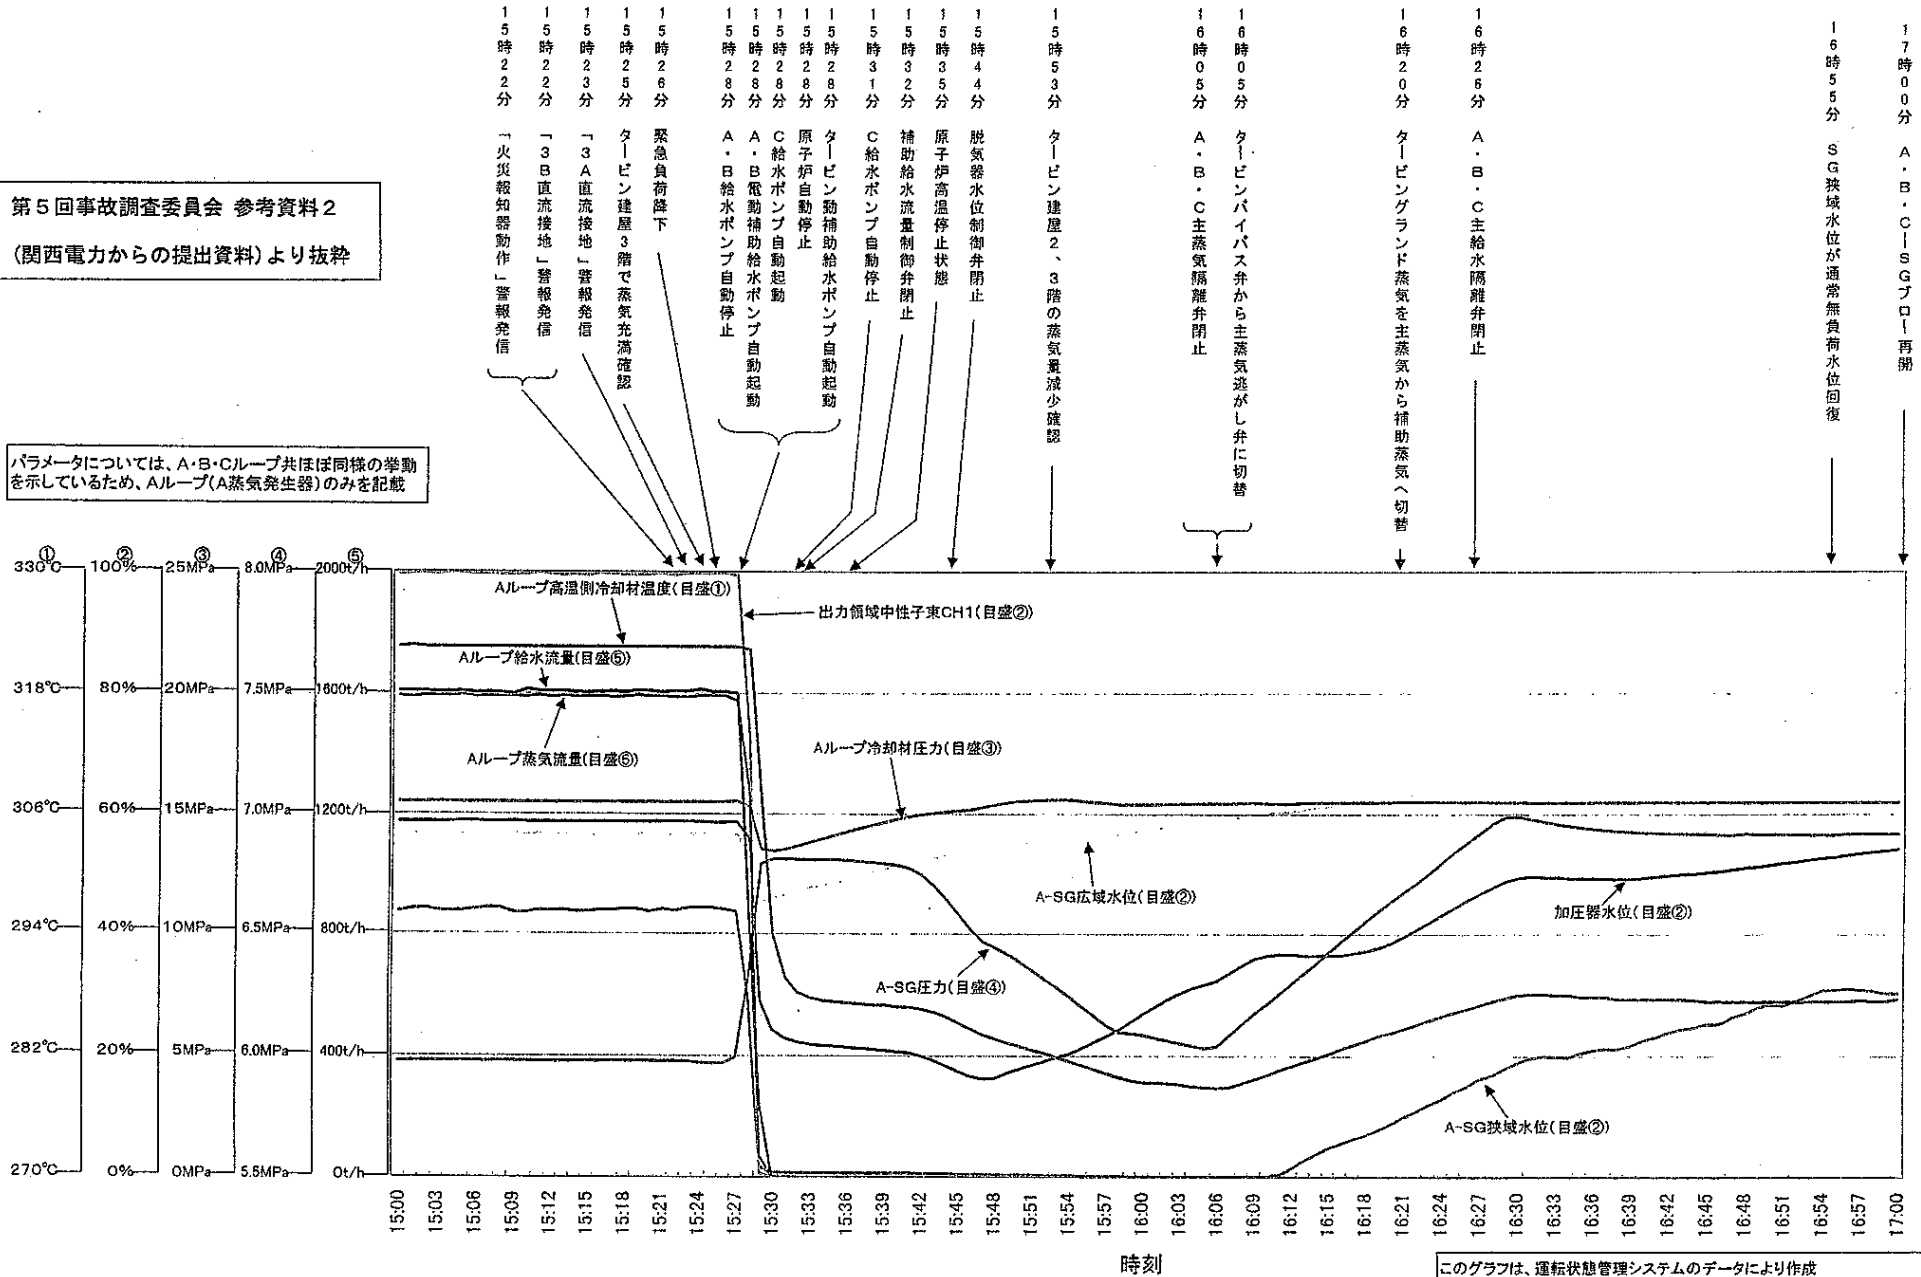
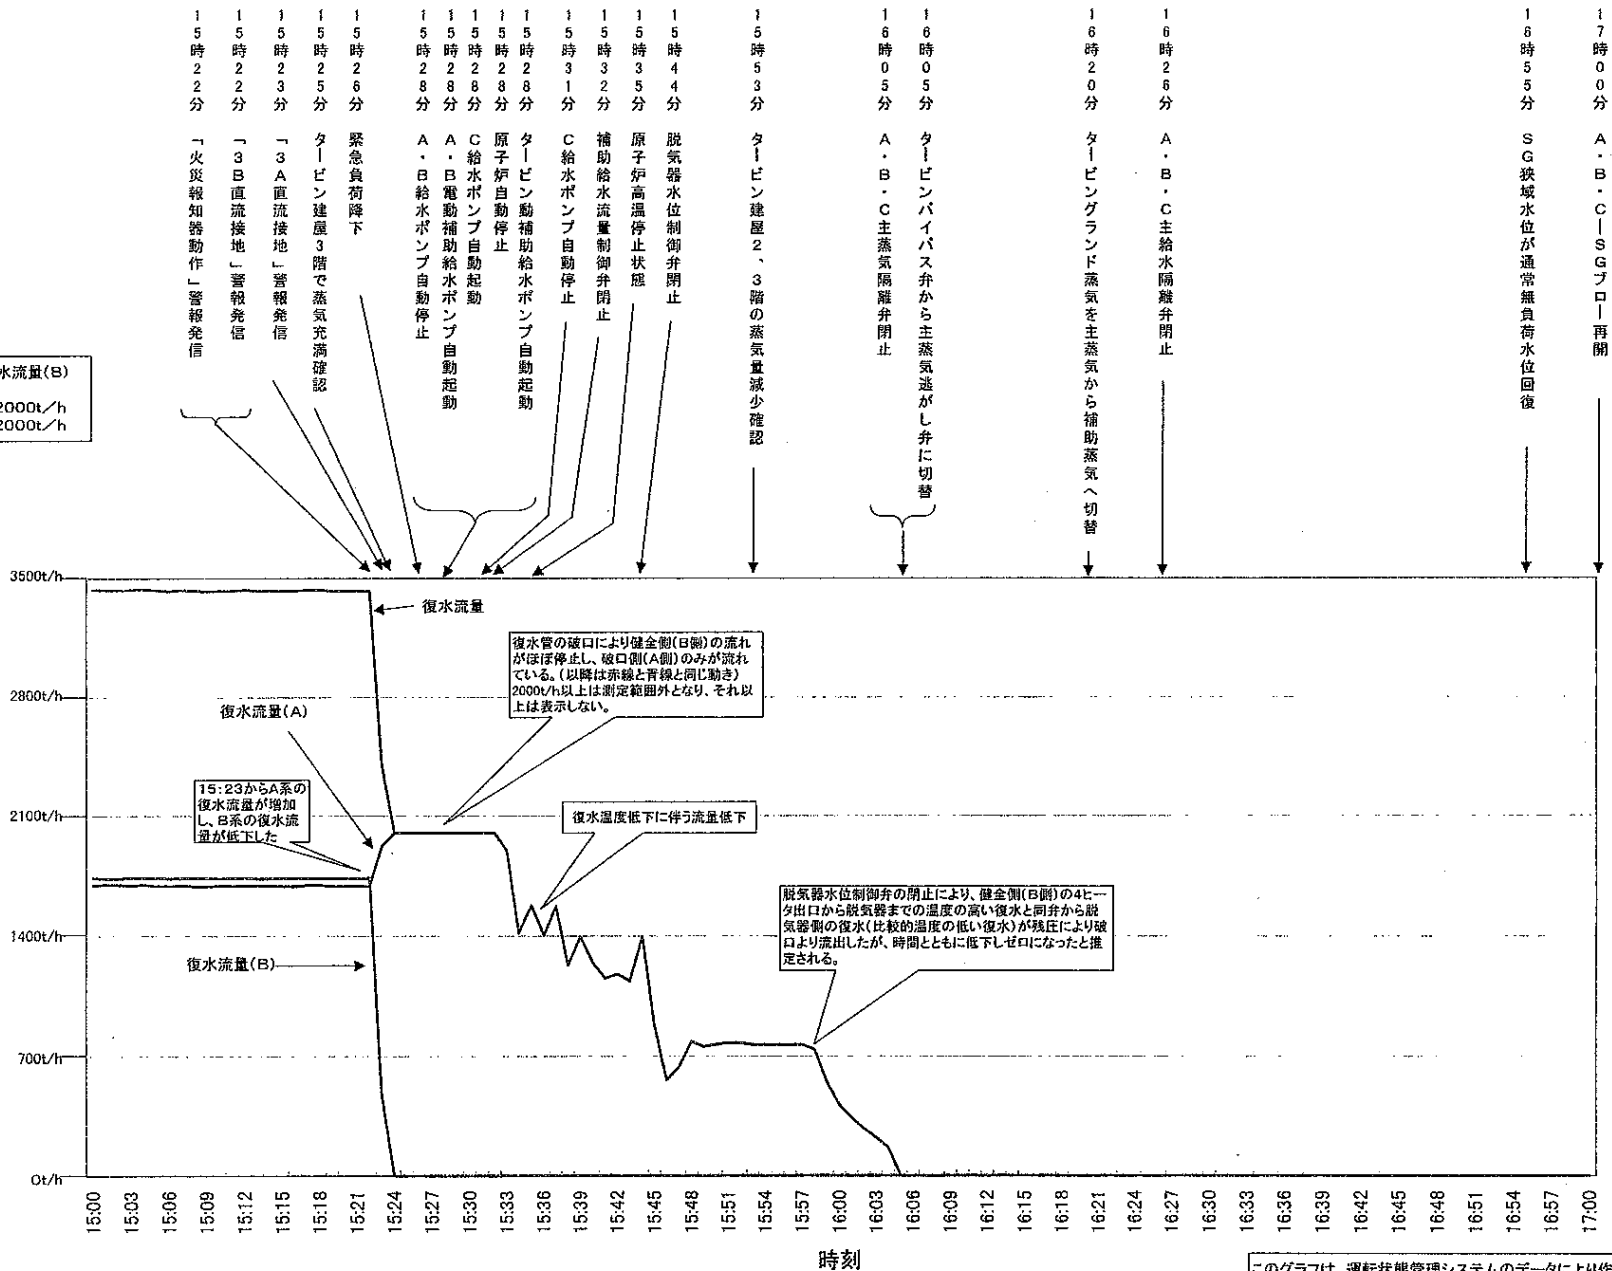
復水管の破口により健全側(B側)の流れが停止し、破口側(A側)のみが流れている。(以降は赤線と青線と同じ動き) 2000t/h以上は測定範囲外となり、それ以上は表示しない。

脱気器水位制御弁の閉止により、健全側(B側)の4-ヒータ出口から脱気器までの温度の高い復水と開弁から脱気器側の復水(比較的低温の低い復水)が残圧により破口より流出したが、時間とともに低下しゼロになったと推定される。

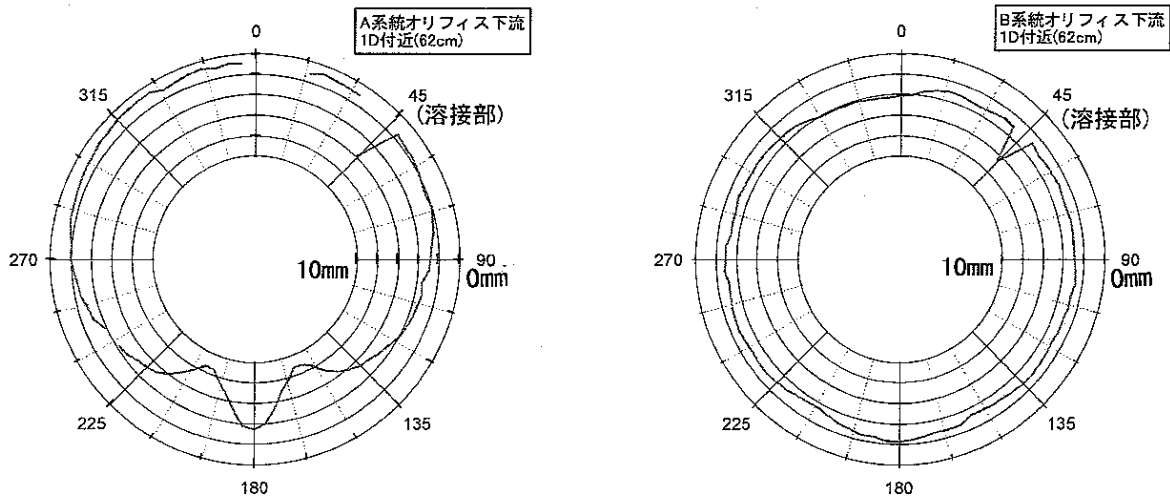
オリフィス下流端から 1D 付近

A-1 配管オリフィス下流部の減肉状況

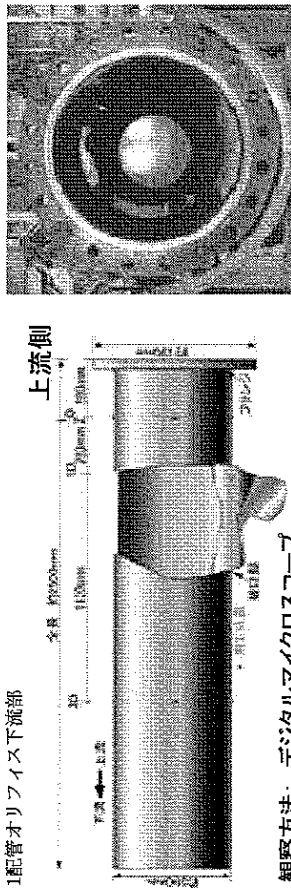
A-1配管オリフィス下流部

まとめ: A-1配管オリフィス下流部下面(180°の3Dおよび1/2D)以外の部分で鱗片状模様が観察された。

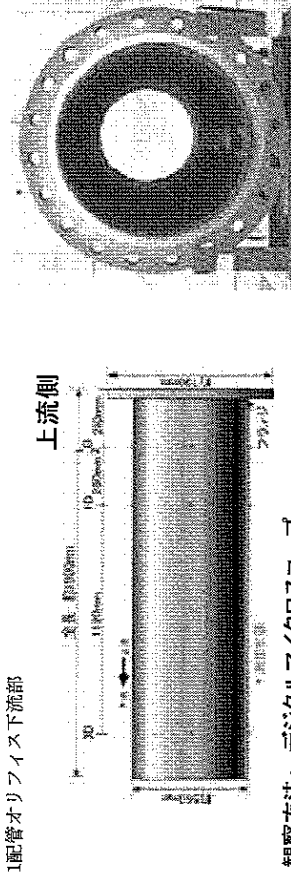
B-1配管オリフィス下流部

まとめ: B-1配管オリフィス下流部において鱗片状模様が観察された。

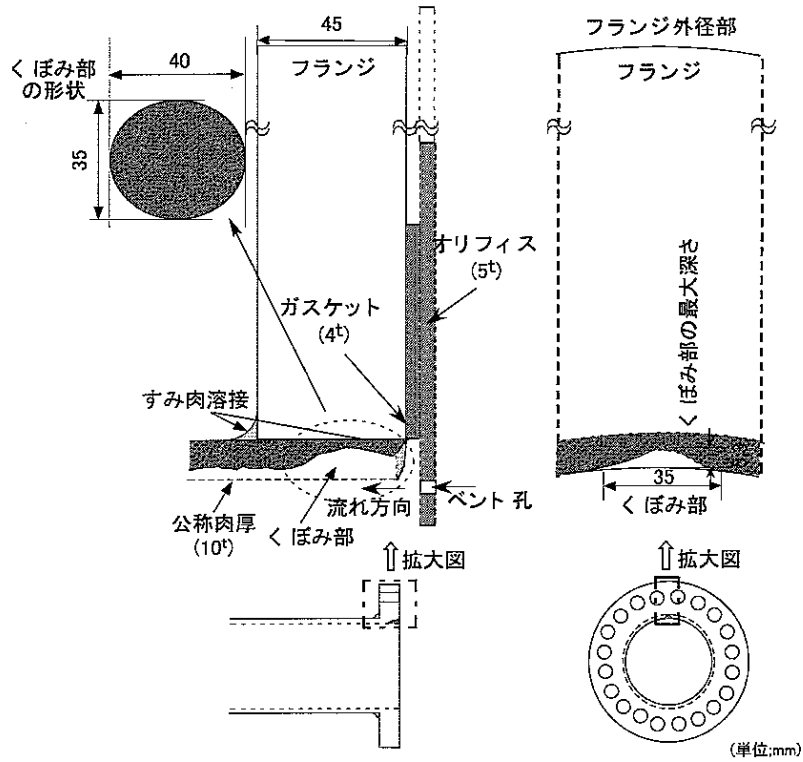
B系オリフィス下流側フランジ

その結果、オリフィス下流側においては、添付資料3に示すとおり、ほぼ全面にわたり減肉傾向が認められている。また、オリフィスのベント孔下流部において、配管の減肉が認められた。他方、オリフィス上流側においては、有意な減肉傾向は認められなかった。なお、肉厚の最も薄いところで1.8mmの箇所があった。

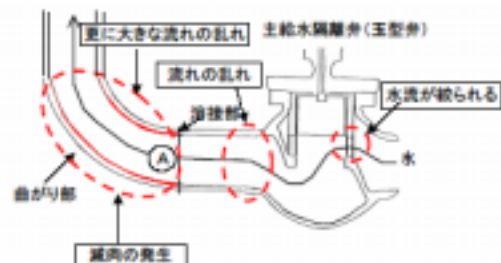
主給水隔離弁(玉型弁)内部で生じた流れの乱れが、配管曲がり部でさらに強くなっており、エロージョン・コロージョンを発生させる可能性があることが確認された。

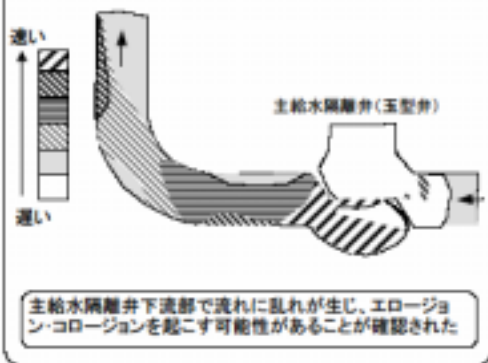
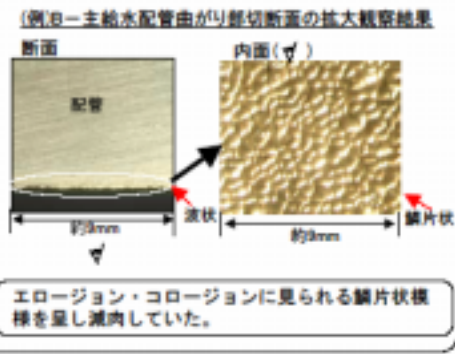
図 大飯発電所1号機二次系主給水配管エルボ部の減肉の調査結果

切断した配管の内面を目視点検した結果、割れや腐食等の異常は認められなかったが、ほぼ全面にエロージョン・コロージョンに見られる鱗片状模様を呈し減肉していた。また、当該エルボ部及びその上流にある主給水隔離弁（玉型弁）による流況について、解析を実施した結果、当該弁内部で生じた流れの乱れが、エルボ部で更に強くなり、エロージョン・コロージョンを発生させる可能性があることが確認された。

本減肉発生部位は230の水系配管であることから、PWR管理指針では「その他系統」として、サンプリング点検の対象となるが、そのような取扱いでよいかどうか、あるいは発生部位と同じ構造、環境であるのに、D系統には顕著な減肉は発生しておらず、そのことを踏まえた管理をどうするか、などPWR管理指針の見直しに係る課題がある。
