# 東京電力柏崎刈羽原子力発電所における新潟県中越沖地震発生時の運営管理に係る評価結果

平成19年12月19日

原子力安全・保安院

東京電力株式会社柏崎刈羽原子力発電所における  
新潟県中越沖地震発生時の運営管理に係る評価結果

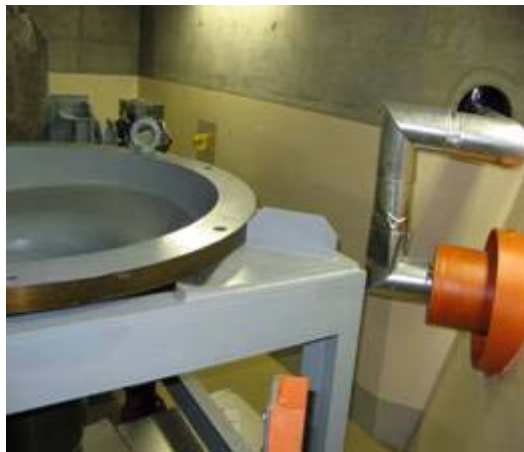
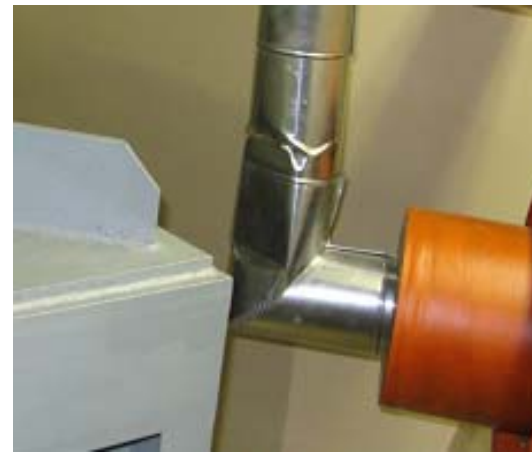
## ホウ酸水注入系配管保温材の損傷について

重量物(原子炉压力容器(RPV)模擬ノズル)が地震により移動し、その部屋に敷設されていたホウ酸水注入系の配管に接触し、配管を覆っていた保温材に損傷を与えたことが確認された。

ホウ酸水注入系の配管には損傷はなかったものの、重量物が安全重要度の高い配管に損傷を与える可能性があった。

(地震発生後)

(拡大写真)

ホウ酸水注入系の配管には損傷はなかったものの、重量物である校正用の装置が安全重要度の高い配管に損傷を与える可能性があったと評価できる。

定期検査の際に使用する仮置き物品等については、地震により、安全重要度の高い機器等に損傷を与えないよう適切に固縛を行う等の対策を行う必要がある。

また、定期検査の際に使用する仮置き物品等については、地震により、安全重要度の高い機器等に損傷を与えないよう適切に固縛を行う等、対策を行う必要がある。

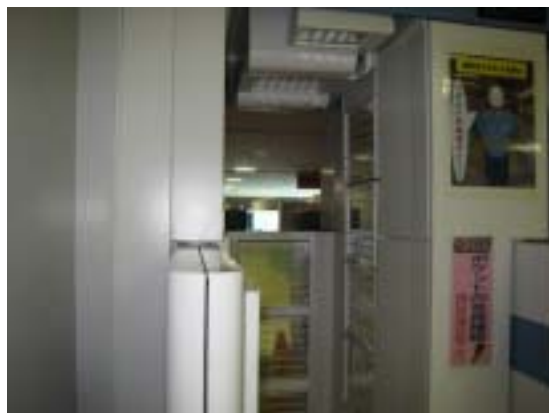
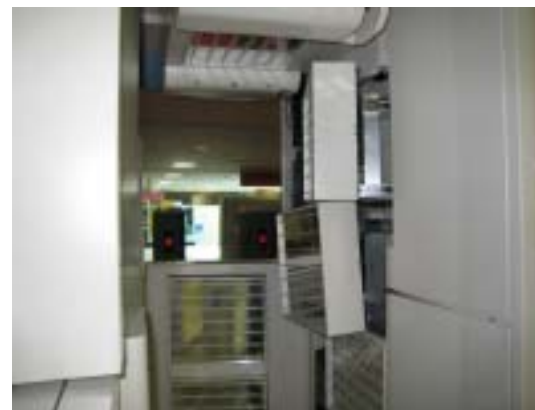
## 中越沖地震発生時の作業員の管理区域からの退域について

地震発生に伴い、1・2号機共用の出口において、作業員が管理区域から退出する際に身体汚染の有無を確認するための退出モニタが7台中、6台故障した。地震発生時、1号機は定期検査中であり、約400名の作業員が管理区域内で作業中であった。作業員に対し、管理区域からの退避指示が出され、約400名の作業員が使用可能な1台の退出モニタに集中した。そのため放射線管理員は、身体汚染の有無を確認する退出モニタを通さず、人身安全の観点から作業員を退出させた。

汚染が法令に定める限度以下に保たれている区域からの退域であり、結果的には、作業員の身体汚染は法令に定める表面汚染密度限度を超えていないと推定されるが、安全な場所に退避した後の汚染確認作業がなされなかった。

地震発生前

地震発生後

地震発生時に管理区域から作業員を退出させる場合の避難場所、避難後の作業員に対する表面汚染密度の測定等の緊急時の対応について検討し整備する必要がある。

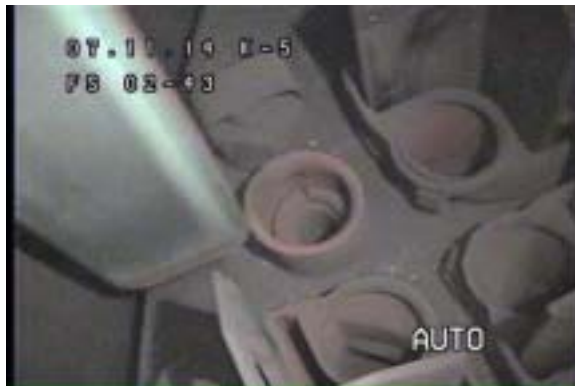
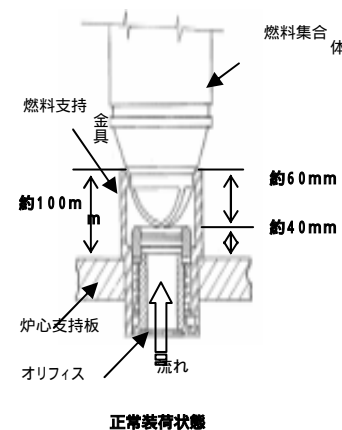
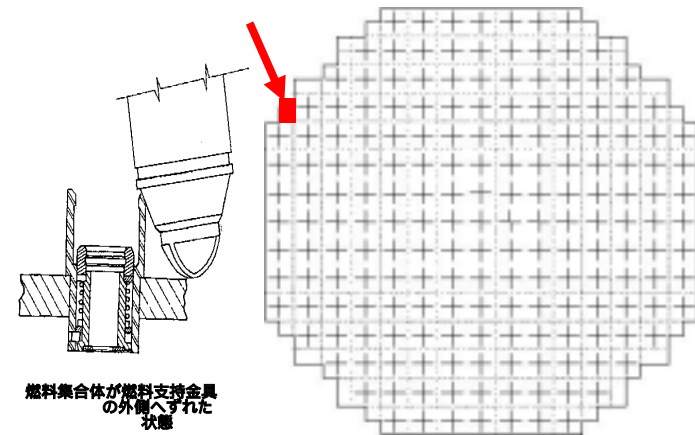
## 原子炉への燃料集合体装荷時における着座について

5号機(地震当時停止中)において、原子炉内から使用済燃料プールへの燃料取り出し作業中、燃料下部が燃料支持金具から外れていることが確認された。

原子炉へ燃料を装荷した際の記録の確認を行った結果、燃料の着座位置(鉛直方向)が他の燃料に比べ約25mm程度高いことが判明した。また、東京電力においては、各燃料の着座位置を記録しているが、その値が一定の範囲内に収まっていることの確認は、実施していなかった。

状況写真

正常装荷状態

燃料集合体装荷位置図

原子炉内への燃料装荷に当たっては、燃料の着座位置(鉛直方向)を管理し、燃料が適切に着座していることを確認する必要がある。

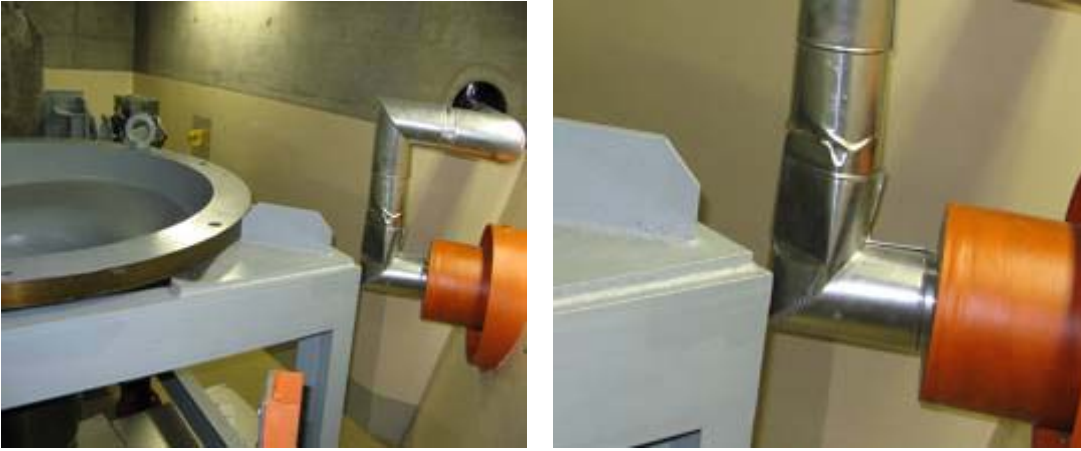
| 東京電力不適合管理番号 | 件名 | 号機 | 不適合区分 | 内容 | 当院の確認結果 |
|---|--|---|---|---|--|
| 42429 | 【中越沖地震】R/B B2F(管)ISI UT室内 SLC-2ライン(注入ライン)ペネX-22近傍保温材変形有り<br><br>R/B:原子炉建屋<br>ISI UT室:供用期間中検査超音波探傷試験室<br>ペネ:ペネトレーション<br>SLC:ホウ酸水注入系 | 3 | D | 【内容】<br>R/B B2F管 ISI UT室内 SLC-2ライン(注入ライン)ペネX-22近傍保温材変形有り(室内点検機材が移動してぶつかった模様)<br>【原因】当該配管近傍に置いてある、ISI用RPV模擬ノズルが地震により移動し、当該配管に接触したと思われる。<br>【不適合処置】当該配管の保温交換を行い、配管表面及びサポート取付部分等に損傷の無い事を確認した。<br><br>RPV:原子炉圧力容器 | ホウ酸水注入系(SLC)は、制御棒駆動系とは独立した設計となっており、原子炉を常温(20 )においても未臨界にし、制御棒が挿入不能等の場合、原子炉を未臨界にする重要な設備である。<br>供用期間中検査(ISI)の超音波探傷試験装置の校正を行う部屋において、超音波探傷試験装置の校正用の装置である重量物(RPV模擬ノズル)が、地震により移動し、その部屋に敷設されていた、ホウ酸水注入系の配管に接触し、配管を覆っていた保温材に損傷を与えたことが確認された。<br>ホウ酸水注入系の配管には、損傷はなかったものの、重量物である校正用の装置が重要度の高い配管に損傷を与える可能性があったことが確認された。<br><br>地震発生後<br><br>拡大写真<br><br> |

| 評価項目 | 教訓と課題 |
|---|--|
| III. 地震発生に伴い発生した不適合事象 | <p>(1) ホウ酸水注入系配管保温材の損傷について<br/> 安全重要度の高い機器、配管等が設置された場所に供用期間中検査の超音波探傷試験装置の校正を行う部屋等を設けることがないよう、設計の際に配慮を行うことが必要である。また、定期検査の際に使用する仮置き物品等については、地震により、安全重要度の高い機器等に損傷を与えないよう適切に固縛を行う等、対策を行う必要がある。</p> <p>(2) 中越沖地震発生時の作業員の管理区域からの退域について<br/> 地震発生等により、作業員を管理区域から退避させる場合の避難場所、避難後の作業員に対する表面汚染密度の測定及び避難訓練等の緊急時の対応について検討し整備する必要がある。</p> <p>(3) 燃料集合体の原子炉内装荷時における着座について<br/> 原子炉内への燃料装荷に当たっては、燃料の着座位置（鉛直方向）を管理し、燃料が適切に着座していることを確認する必要がある。</p> |

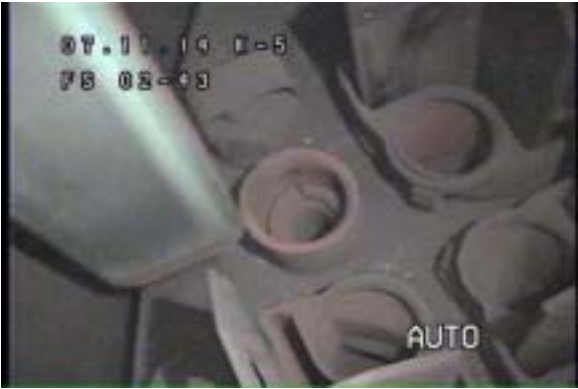
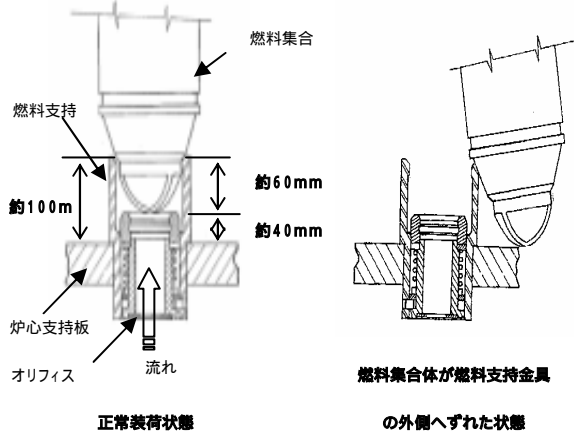
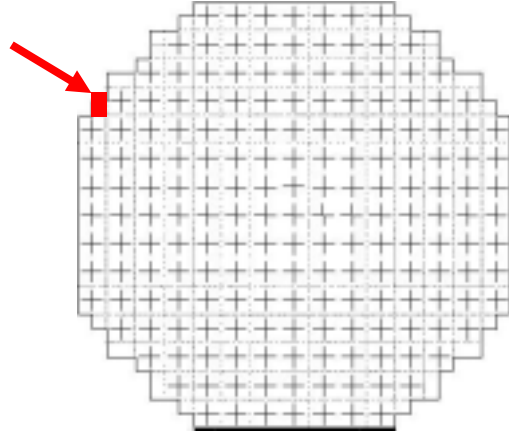
| 東京電力不適合管理番号 | 件名 | 号機 | 不適合区分 | 内容 | 当院の確認結果 |
|---|---|---|---|--|--|
| 47367 | <p>【中越沖地震】5号機 燃料取替機荷重異常発生に伴う自動除外</p> <p>R/W:ラドウエスト(廃棄物)</p> | 5 | B | <p>【内容】</p> <p>5号機燃料移動作業中、19:09 FHM自動除外発生した。STEP1015(03 - 46)炉心にてつかみ時発生。</p> <p>着座時、通常より30mm深い位置(Z:16937mm)にてつかみ、その後自動巻き上げ中に着座位置より+59mmにて「加重異常」(フルスケール500kg以上:通常260kg)にて自動除外。</p> <p>【対策】遠隔手動モードにて、リセットPBを押しながら下降操作を行い、下降可能であることを確認した。引き続き、機上手動モードにて、リセットPBを押しながら下降操作を行い(警報リセット)、着座(Z=16935)、はなしを行い、「無荷重(炉心)」位置まで上昇した。再度、下降操作を行い、着座(Z=16935)、つかみを行い、FHMが正常に動作することを確認した。FHMの対応としては、燃料取り出し再開前に、使用済み燃料プールにおいて、ダミー燃料を吊り上げ、荷重検出が正常であることを確認する。</p> | <p>5号機(地震当時停止中)において原子炉内から使用済燃料プールへ燃料取り出し作業中、原子炉内燃料座標03-06の燃料を吊り上げ時に燃料取替機荷重異常を示す警報が発生し、燃料取替機が自動停止した。水中カメラによる燃料の外観点検を実施したところ、燃料下部が燃料支持金具から外れていることが確認された。そのため、燃料を正規の位置である支持金具へ戻し、その後、当該燃料を使用済燃料プールに移動した。なお、燃料移動の前後において、原子炉水のヨウ素濃度に有意な変動はないことを確認した。</p> <p>今回、燃料が正規の位置から外れていたことから、当該燃料を含めた5号機の燃料について、原子炉への燃料の装荷記録の確認を行った結果、燃料の着座位置(鉛直方向)が他の燃料に比べ約25mm程度高いことが判明した。また、東京電力においては、各燃料の着座位置を記録しているが、着座位置の管理値を定め範囲内であることの確認は実施していなかった。</p> <p>なお、燃料の装荷記録から当該燃料は、地震発生前から正規の位置に着座せず、燃料の先端が炉心支持板までは接触しないものの支持金具から外側に外れた状態又は燃料支持金具内に浮いた状態であったと思われる。地震発生により、燃料装荷座標が原子炉の最外周であり、他の燃料の位置に比べ外れやすい位置であったことも相まって、地震により燃料が以下の写真等の状態になったと考える。</p> <div style="display: flex; justify-content: space-around;"> </div> <div style="text-align: center;"> <p>燃料集合体装荷位置図</p> </div> <p style="text-align: right;">(写真及び図面提供：東京電力)</p> |
