1,000tノッチタンクから3号タービン建屋への 移送ホースからの漏えい事象について

平成27年6月25日
東京電力株式会社

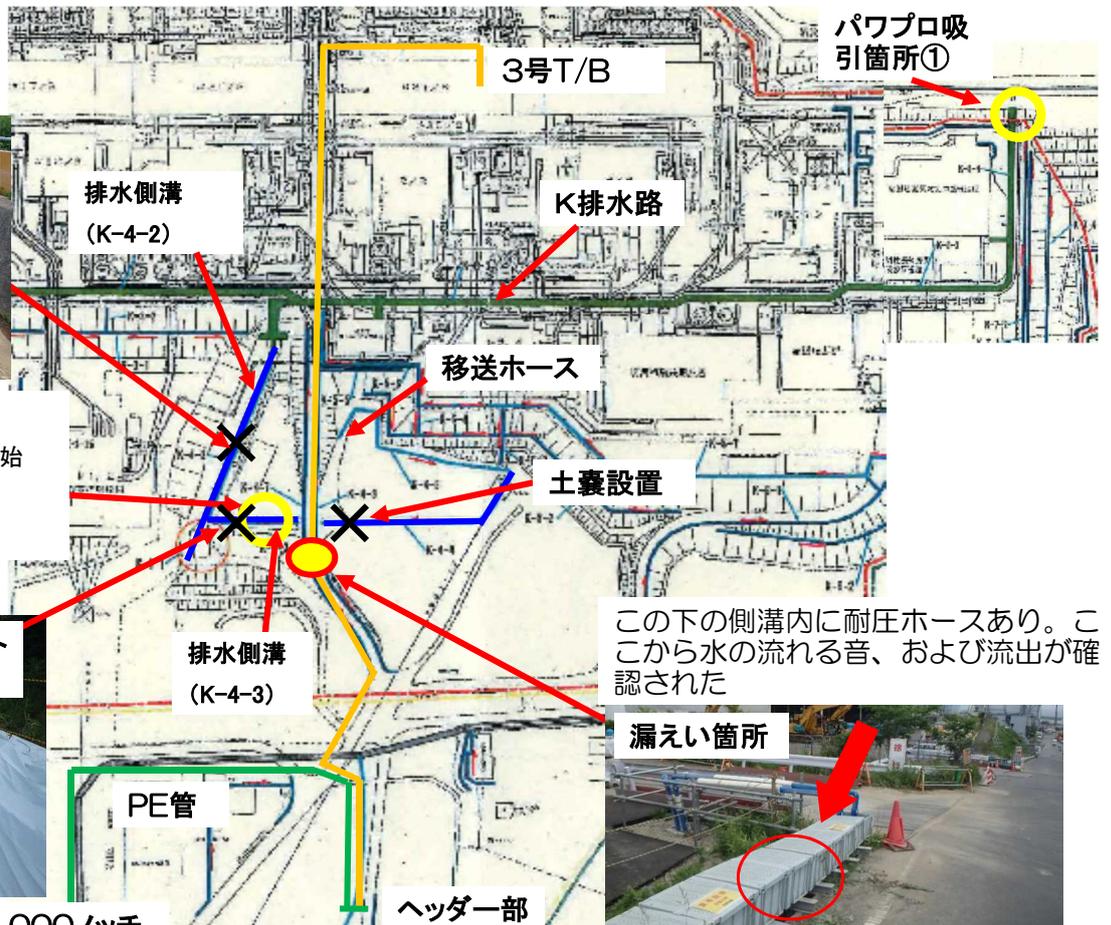
この下の側溝内に耐圧ホースあり。ここから水の流れる音、および流出が確認された

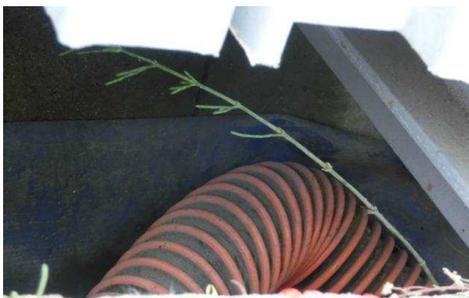
- 漏えいしたホース：ポリ塩化ビニル製耐圧ホース 口径75A
- 漏えい部の形状：長さ約1cm×幅約0.2cmの楕円状の孔（中間にわずかな繋がりあり）
- 使用状況：

望ましい使い方	実際の使用状況
許容曲げ半径（750mm）よりも大きい曲げ半径で使用	許容曲げ半径よりも小さな曲げ半径（200mm～300mm程度）で使用していた。
埋設して使用しないこと	当該箇所の周辺で、ホース設置後に側溝内に土砂が堆積し、ホースが埋まっている箇所があった。

※漏えい発見時のホース状態（屈曲あり）

比較的高い放射性物質を含む水の堰内雨水移送（P.11赤色実線ライン）にはホースを使用しない。（1000tノッチタンク→タービン建屋：6月20日PE管取替完了、雨水処理設備→1000tノッチタンク：使用中止、移送の必要があればパワプロにて対応）

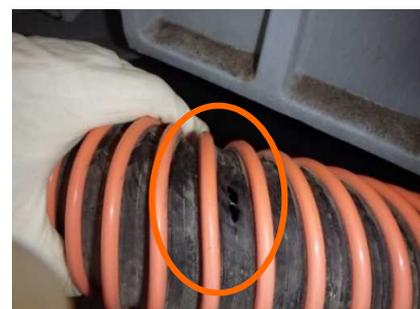
※確認のため、ホースを曲げて当該箇所を拡大させた状態

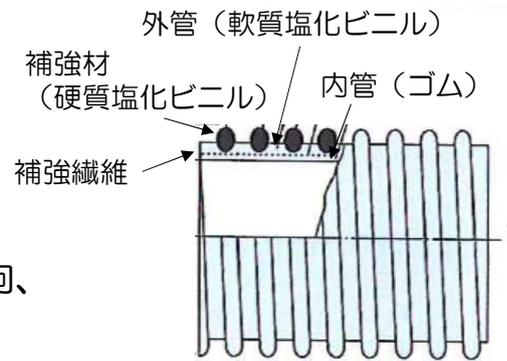
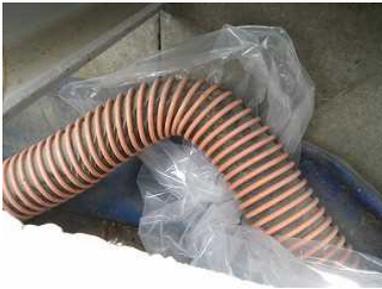
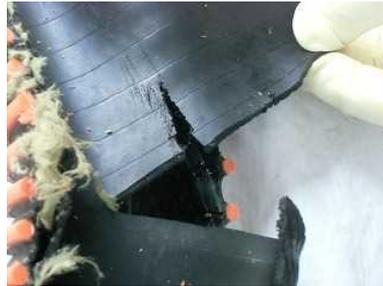
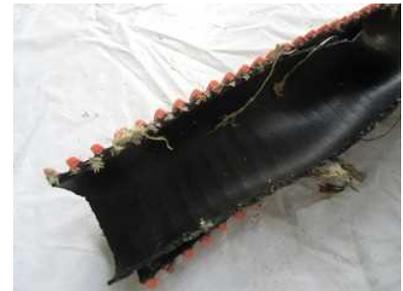
- ・ 当該ホースは、塩化ビニルの外管にゴムの内管を接着したもの。
- ・ 漏えい時当該ホースは折れ曲がった状態で設置。
- ・ ホース内部の確認の結果、ゴムの内管の長さ方向、周方向それぞれに亀裂有、内管と外管が剥離。
- ・ 内管の内側には著しいゴムの硬化や摩耗は無し。

→ホース外側が強く曲げられたことで、内管と外管の接着強度が低下し剥離した。

剥離した状態で使用を継続したことで、内管に亀裂が生じ、外管に直接水圧がかかるようになった。また移送の繰り返しにより剥離が拡大した。

外管の曲げで伸ばされた部位に水圧が繰り返しかかることで、亀裂が入り孔に進展した。

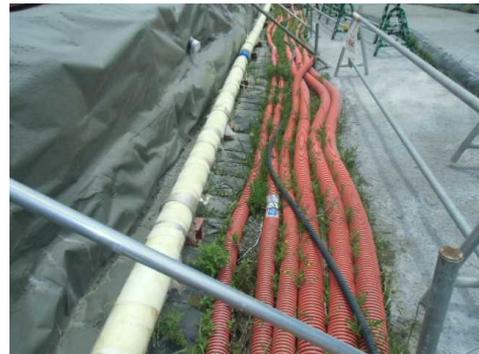
⑤茅対策無し

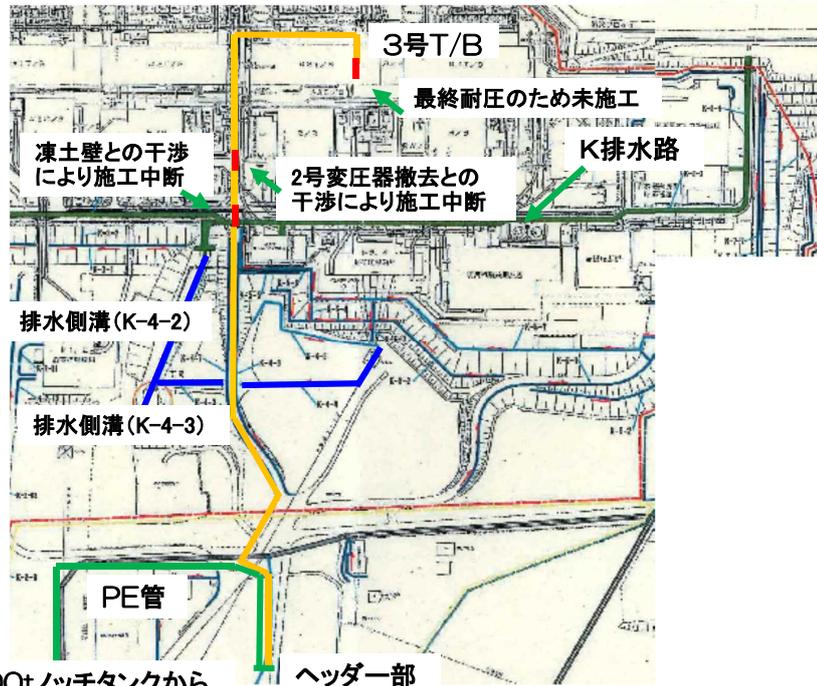
雨水移送ラインの信頼性向上を目的に、比較的汚染度合いの高いラインより優先的にPE管化を計画し、タービン建屋への移送ラインについてH26.3に着手したが、工事干渉がありH26.10頃より施工を中断していた。

- PE管施工済 (約800m)
- PE管未施工 (約30m)

干渉していた工事との調整を行い、新たに別工事との干渉が発生することが判明したが、後日、当該配管を切断、リルートすることを前提として、6/20に当該ラインのPE管化工事が完了。
