増設多核種除去設備の 循環待機運転停止について

2015. 6. 25

東京電力株式会社

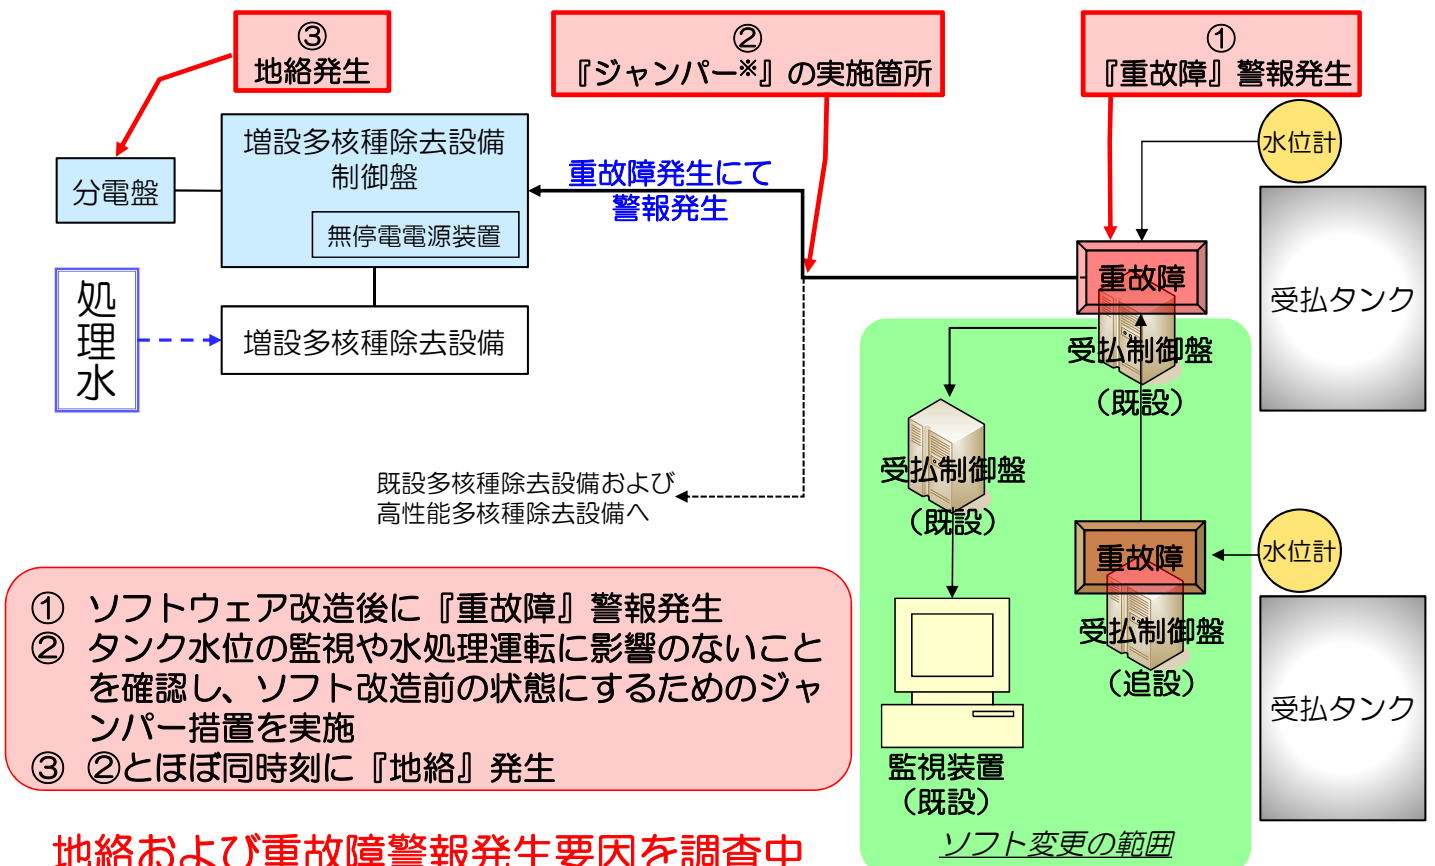
2-2. 多核種除去設備と受払タンク水位計の制御について

地絡および重故障警報発生要因を調査中
