雨水処理設備（淡水化処理RO膜装置内） における漏えいについて

2015年6月25日

東京電力株式会社

雨水処理設備（淡水化処理RO膜装置）からの漏えい事象概要

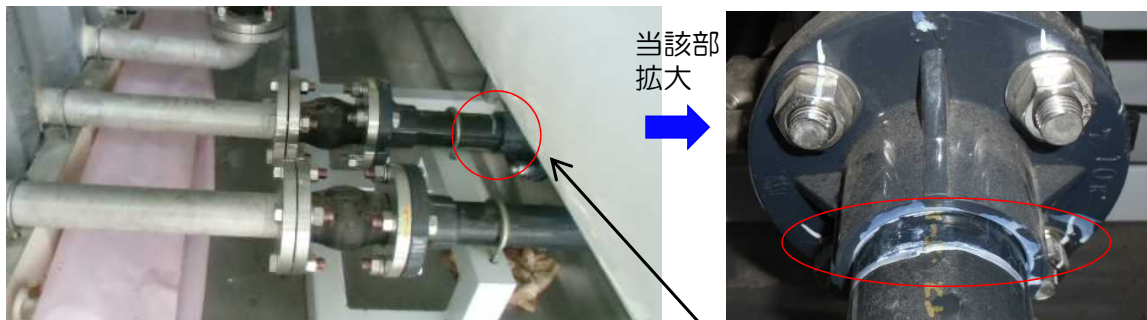
<現場状況写真>

- 発生日時
2015年6月20日 9時30分頃
- 発生場所
Cエリア淡水化RO膜装置内
- 概況
8:30頃 TBM/KY実施し、手順書に従い系統ラインナップ確認実施
9:00頃 装置起動後、機器異常を知らせる警報『RO処理水圧力高』発生、速やかに装置停止し、現場確認実施
9:30頃 現場確認により、塩ビ製配管フランジソケット部から装置コンテナ内の受けパン内に漏えいしていたことを確認
 - ・ 装置停止により当該部からの漏えいは停止
 - ・ 漏えい水は、当該箇所直下に設置されている金属製受けパン内に溜まっており、装置外への漏えいなし
 - ・ 漏えい水（約20ℓ）は、メンテナンス用ノッチタンクへ移送済み
- 漏えい水の性状（Bq/ℓ）：6/19採取の処理前水分析結果
 - ・ Cs-134：ND（<1.02E+01）
 - ・ Cs-137：ND（<1.66E+01）
 - ・ 全ベータ：2.39E+04

- 装置出口弁が閉止していたことで内圧が上昇し、配管フランジソケット部から漏えいに至ったものと推定
- 当該弁は、手順書の記載範囲外であった
- 他作業のための隔離操作により「閉」操作されていた
