地下水バイパスの運用状況について

平成27年6月25日

東京電力株式会社

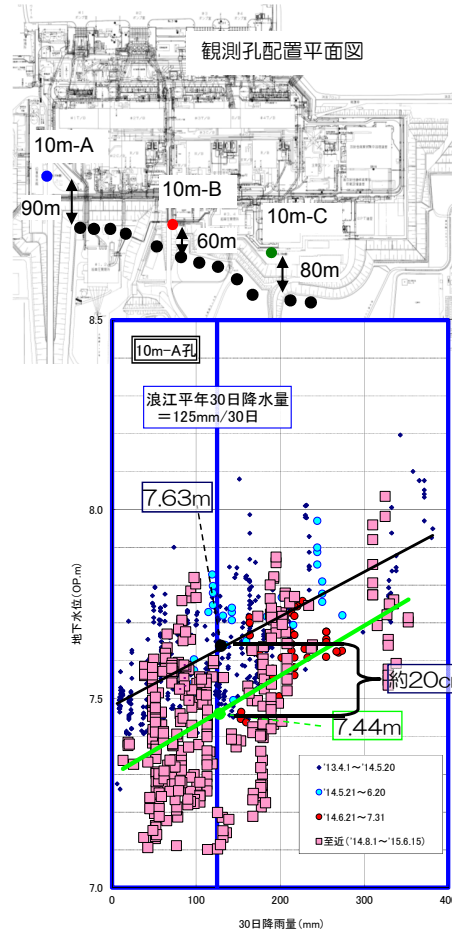
地下水バイパス稼働後における10m盤観測孔単回帰分析結果（累計雨量30日）

10m盤観測孔は1~2ヶ月累計雨量との相関が高いことから、30日累計雨量で地下水バイパス稼働の影響を評価した。

地下水バイパス稼働後のA~C孔全ての観測孔の地下水位において平均して5~20cm程度の地下水位の低下が認められる。

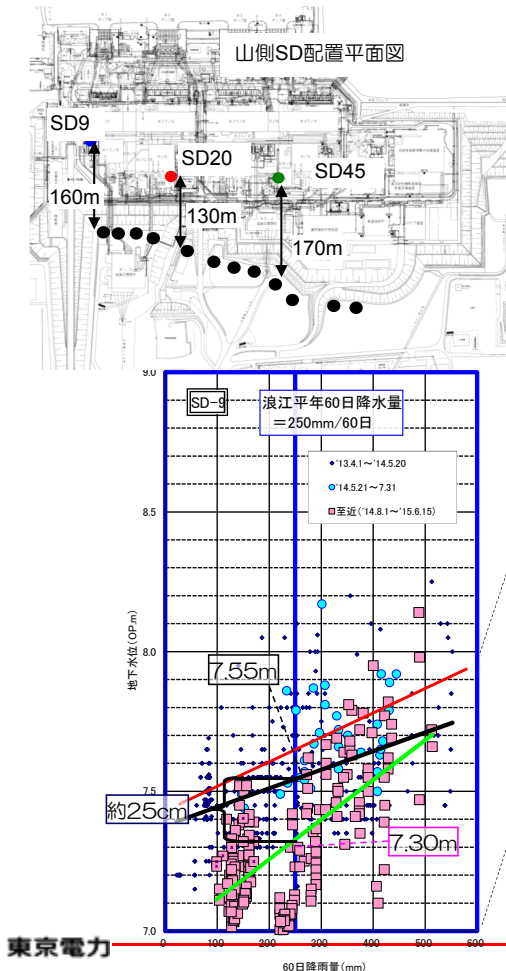
地下水バイパス稼働後における山側SD地下水位評価結果（累計雨量60日）

SDの地下水位は2ヶ月累計雨量との相関が高いことから、60日累計雨量で地下水バイパス稼働の影響を評価した。

H26.8.1以降のデータが蓄積されてきたことから、回帰直線による比較を行った。

その結果、SD9においては約25cmの水位低下と評価され、SD20では同程度、SD45では、約20cm上昇していると評価された。4/1より、連続観測の内、日1回12:00のデータをプロットしている。

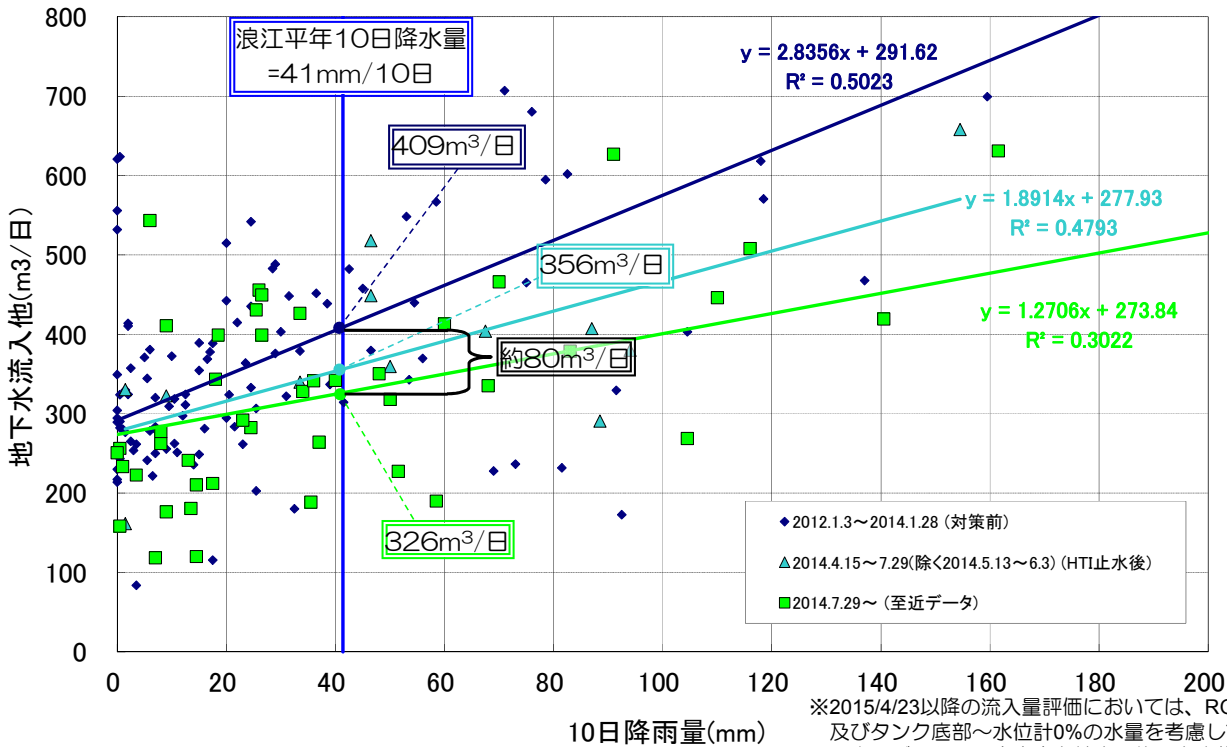
地下水バイパス稼働後における建屋流入量評価結果（累計雨量10日）

建屋への地下水流入量は10日累計雨量との相関が高いことから、10日累計雨量で地下水バイパス稼働の影響を評価した。

高温焼却炉建屋（以下、HTI建屋）止水に加え、地下水バイパスの稼働により合計80m³/日程度の建屋流入量の抑制が認められる。

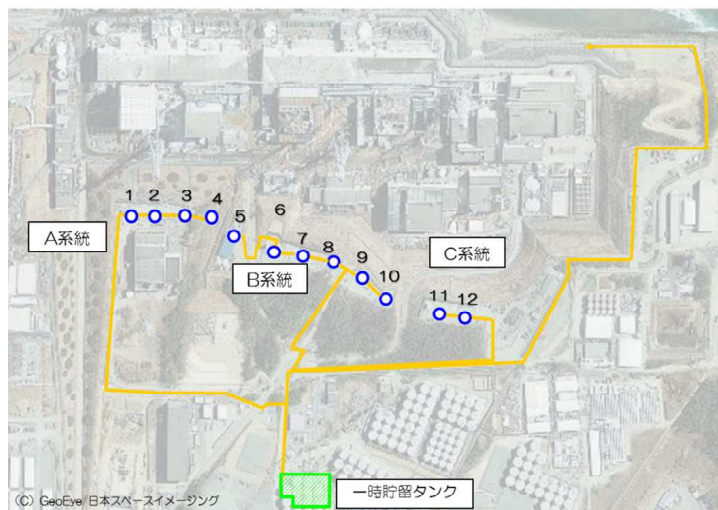
地下水バイパス 揚水井配置図

2014年9月中旬頃から、揚水ポンプ吸込口などに鉄酸化細菌等が付着し、流量が低下している（鉄酸化細菌は、トンネル等に一般的に存在する細菌類）。現在、全ての井戸について、鉄酸化細菌等の発生が認められていることから、順次清掃を実施中。

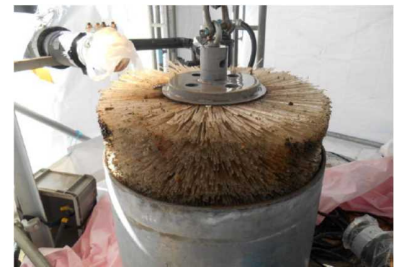
鋼管内壁のブラシ清掃

- 2014/10～2015/02：揚水井No.11、No.12、No.10
 ポンプ、井戸鋼管壁に付着した細菌を除去するため、清掃実施。
- ・揚水ポンプ清掃
 - ・鋼管内壁のブラシ清掃

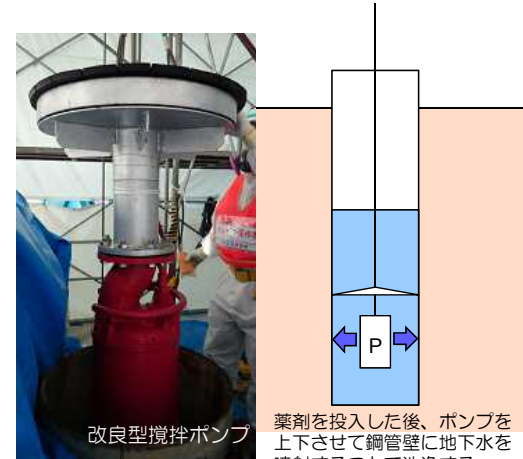
改良型攪拌ポンプ

薬剤を投入した後、ポンプを上下させて鋼管壁に地下水を噴射することで洗浄する

- 2015/02～2015/04：揚水井No.11、No.9
 井戸鋼管壁のスクリーン部に付着した細菌を除去することを目的として、薬剤攪拌洗浄を追加。
- ・揚水ポンプ清掃
 - ・鋼管内壁のブラシ清掃
 - ・薬剤攪拌洗浄

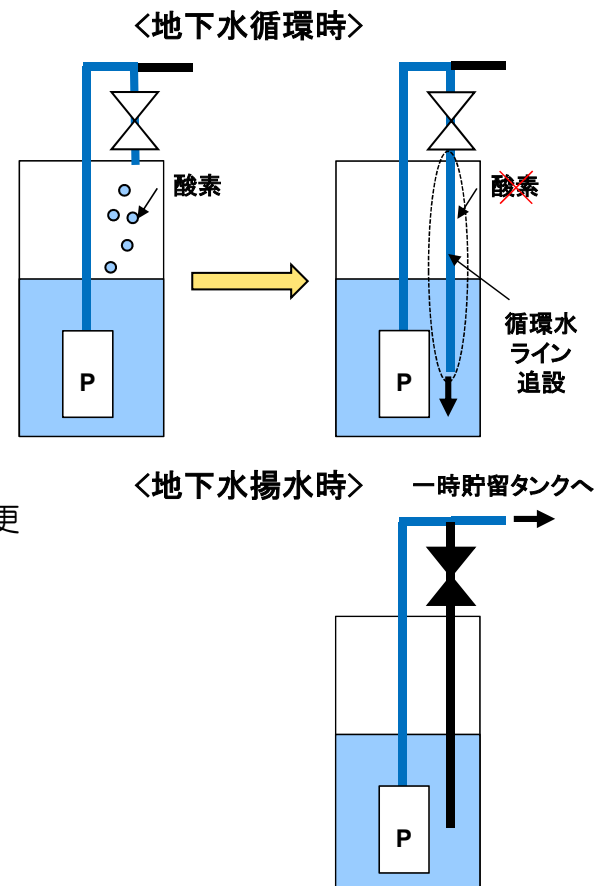
→ 現状、循環地下水が井戸上部より降り注ぐ構造となっており、地下水循環時、酸素が地下水に取り込まれやすく、揚水井の地下水の溶存酸素濃度が増え、鉄酸化細菌が増殖している可能性がある。

→ 今後、点検する揚水井については、循環水ラインを追設し、酸素が地下水に取り込まれにくくする構造に変更

- ・今後、定期的にファイバースコープを用いて揚水井内を観察し、鉄酸化細菌の繁殖状況等を注視する予定
