福島第一原子力発電所 1号機 バルーンずれ状況及び今後のスケジュールについて

2015年 6月25日

東京電力株式会社

バルーンずれ事象の概要

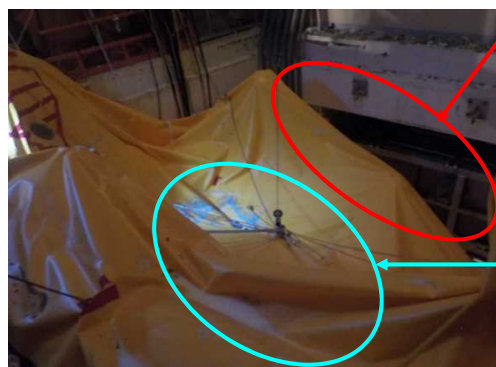
原子炉建屋3階機器ハッチ開口部に設置（2014年6月）したバルーンについて、作業員が当該建屋1階開口部下部より見上げたところ、南側に開口があるように見えるとの連絡を受け（2015年5月21日）、当社監理員が監視用に設置したカメラで確認したところ、バルーンが所定の位置に設置されていないことを確認した。

その後、ただちに現場に出向き確認したところ、南側の一部がずれていることを確認した。

現在のずれている状況
(2015年5月21日撮影)

- ✓ バルーンの有無にかかわらず十分低い放出量であることから、設置後のズレ等のリスクをも考慮しバルーンの復旧は行わないものの、大物搬入口横扉からの風の流入を抑制するための対策を講じることで放出抑制を図る
- ✓ バルーンによる放出抑制効果を見込まず、最新の放射性物質濃度など放出量評価条件を見直した上で実施計画の変更認可申請を実施（2015/6/22申請済み）

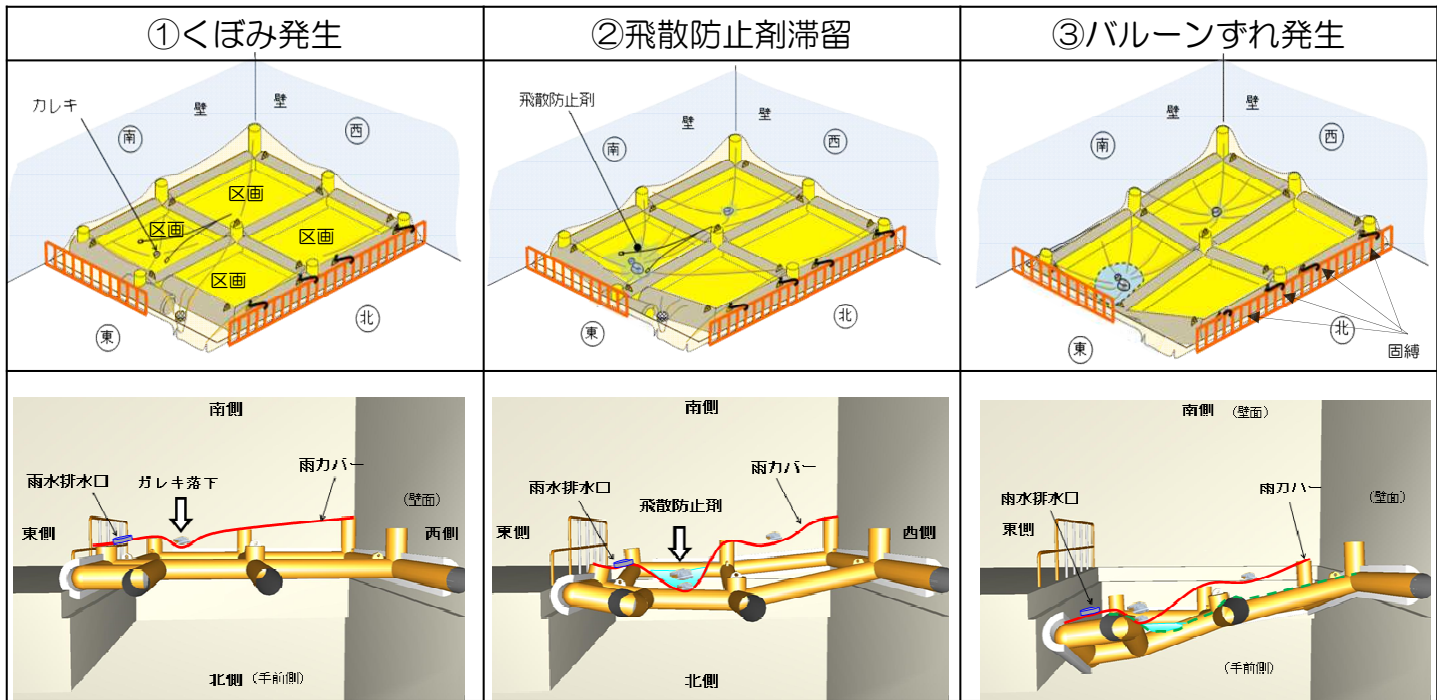
- ①バルーンを覆っていた雨カバー上にガレキが落下し、雨カバーにくぼみが発生。
- ②雨カバー上に飛散防止剤が流れ落ち、くぼみ部に溜まる。
- ③飛散防止剤等の重みによりバルーンの南東側からずれが発生。北側は固縛されていたことから南側にずれが生じた。なお、飛散防止剤及びガレキの推定合計重量は約70kgで設計荷重30kg(1区画)を超えていた。
