発電所内のモニタリング状況等について （1～3号機放水路の調査状況について）

2015年6月25日
東京電力株式会社

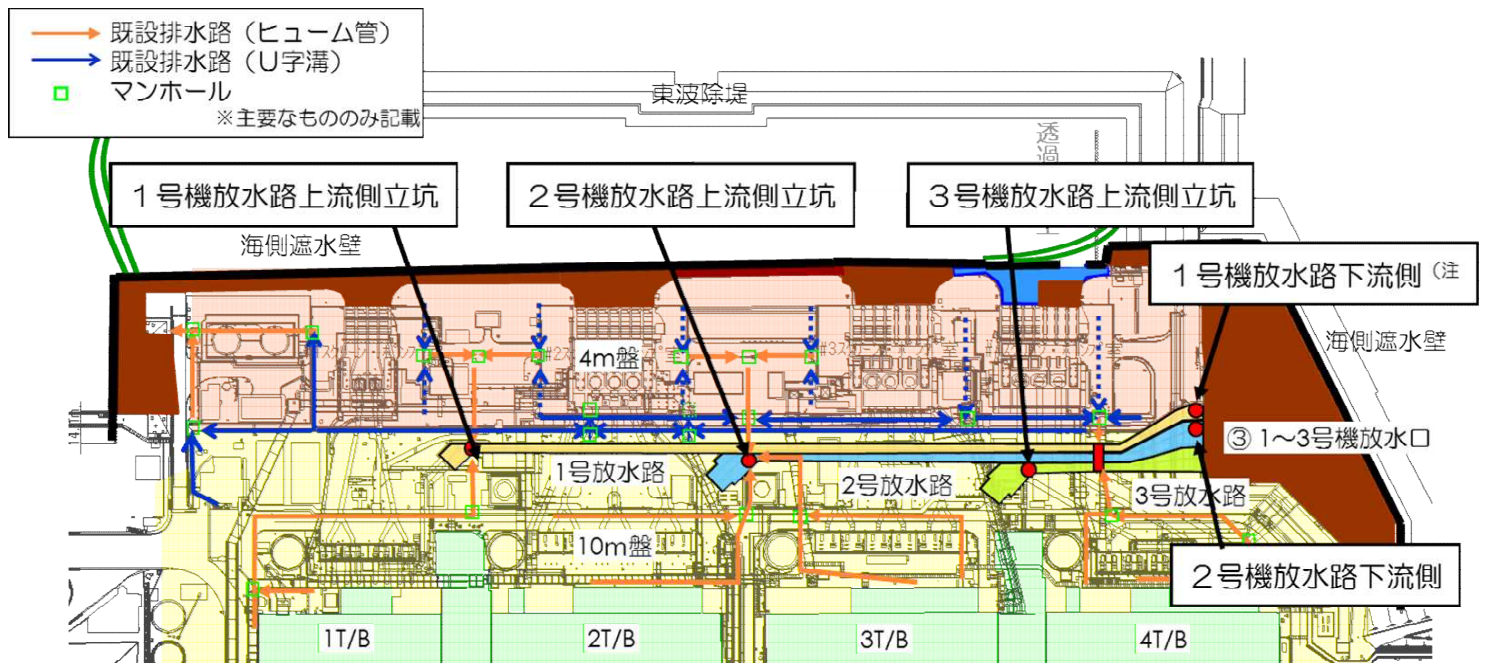
1～3号機放水路及びサンプリング位置図（平面図）

注：ゼオライト土のう設置（2月）以降、放水口から下流側立坑へのアクセス不可のため、放水口上部より採水

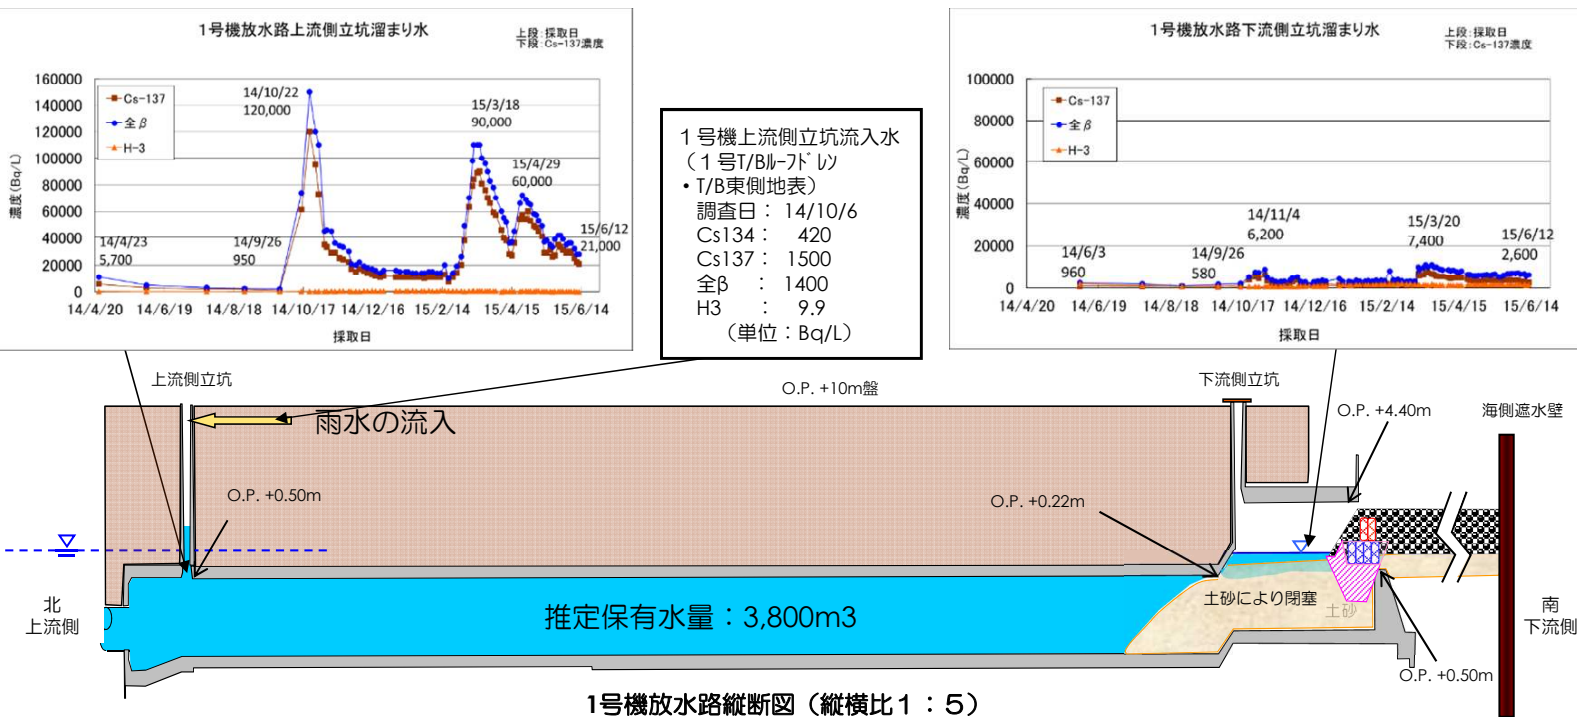
1号機放水路サンプリング結果

- 1号機放水路上流側立坑溜まり水のセシウム137濃度は、先月以降は低下傾向を継続。大きな変動は無い状況。
- 放水路出口（放水口）へのゼオライトの設置は完了しており、放水路溜まり水の本格浄化に向け、準備工事を実施中。

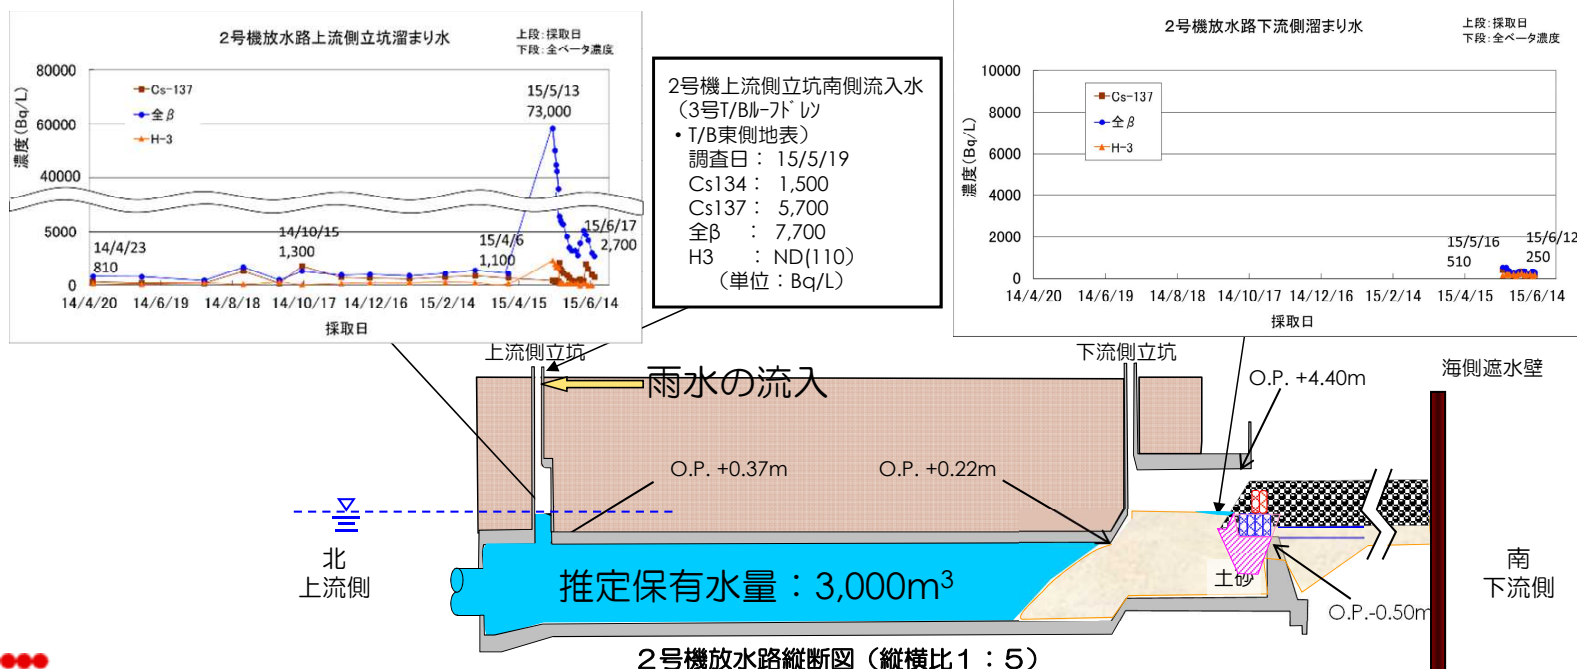
2号機放水路サンプリング結果

- 2号機放水路上流側立坑の溜まり水の全ベータ濃度は、5/19の降雨後に大幅に低下。(45,000→6,400Bq/L)。その後も降雨時のセシウム濃度上昇による全β濃度の上昇を除いて上昇は見られていない。
- 降雨時に、セシウム濃度の高い雨水の流れ込みによるセシウム、全β濃度の上昇が見られる。
- 放水路下流側（放水口）の全ベータ濃度も低濃度のまま上昇は見られていない。
- 一時的な少量の流入があったものと考えられるが、原因は調査中。

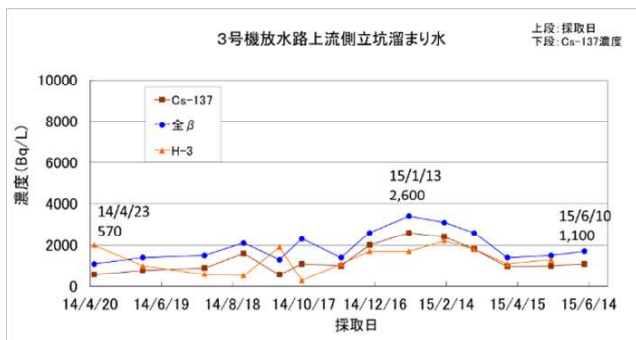
3号機放水路サンプリング結果

- 3号機放水路上流側立坑溜まり水のセシウム濃度は、1,000~2,000Bq/L程度で推移。
- 降雨時の雨水流入により、一時的にセシウム濃度が上昇するものの、拡散や希釈、沈降等により濃度が低下しているものと考えられる。
- 放水口へのゼオライトの設置は完了。
- 引き続きモニタリングを継続する。

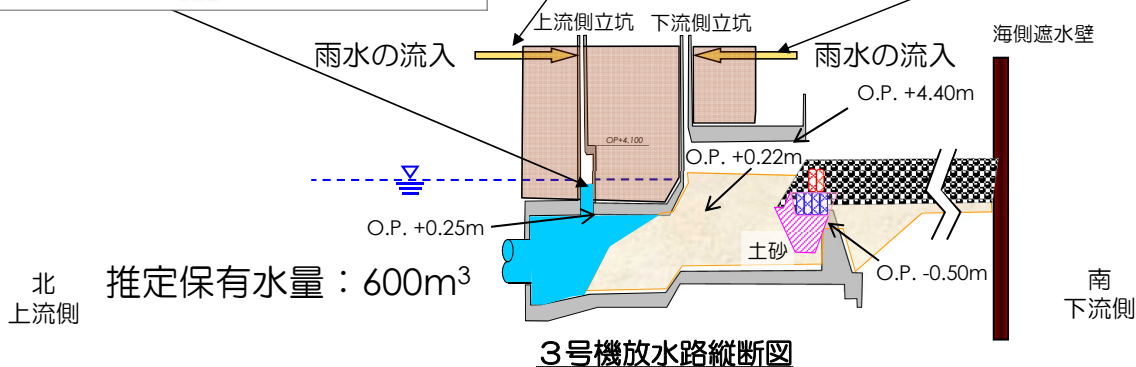
3号機放水路縦断面図

3号機上流側立坑流入水 (3号S/Bll-7ドリ・T/B東側地表)	
調査日	14/6/12
Cs134	1,400
Cs137	4,100
全β	4,800
H3	ND(9.4)
(単位: Bq/L)

3号機下流側立坑流入水 (4号T/B建屋周辺雨水)	
調査日	14/6/12
Cs134	1,000
Cs137	2,800
全β	3,900
H3	13
(単位: Bq/L)
