増設多核種除去設備の 循環待機運転停止について

2015. 7. 30

東京電力株式会社

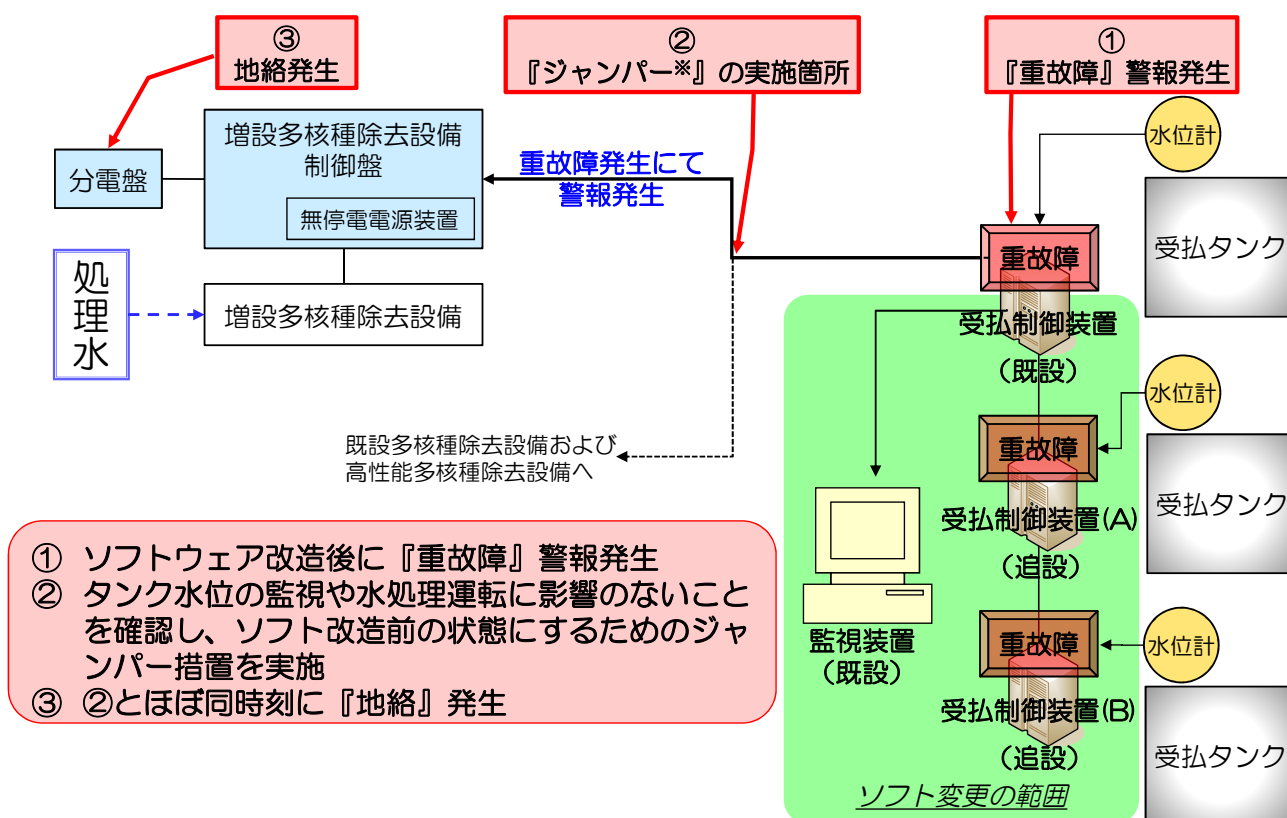
2-2. 多核種除去設備と受払タンク水位計の制御について

※: 警報や機器の誤動作を防止するための電氣的措置
