# 地下水バイパスの運用状況について

平成27年7月30日

東京電力株式会社

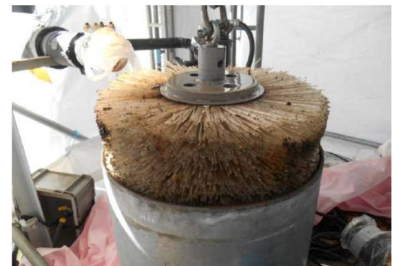
2014年9月中旬頃から、揚水ポンプ吸込口などに鉄酸化細菌等が付着し、流量が低下している（鉄酸化細菌は、トンネル等に一般的に存在する細菌類）。現在、全ての井戸について、鉄酸化細菌等の発生が認められていることから、順次清掃を実施中。

2014/10～2015/02：揚水井No.11、12、10  
ポンプ、井戸鋼管壁に付着した細菌を除去するため、清掃実施。

- 揚水ポンプ清掃
- 鋼管内壁のブラシ清掃

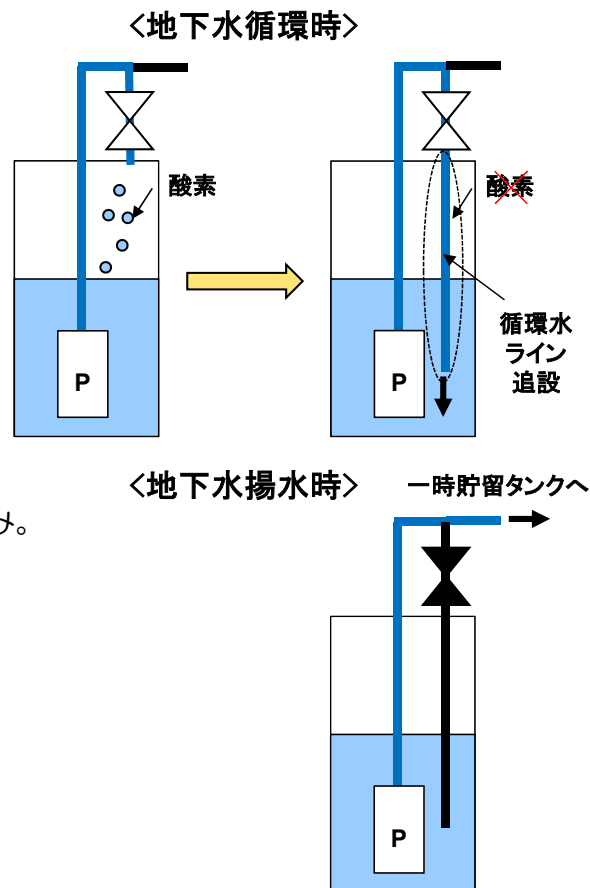
→ 現状、循環地下水が井戸上部より降り注ぐ構造となっており、地下水循環時、酸素が地下水に取り込まれやすく、揚水井の地下水の溶存酸素濃度が増え、鉄酸化細菌が増殖している可能性がある。

→ 揚水井No.5、11については、循環水ラインを追設し、酸素が地下水に取り込まれにくくする構造に変更実施済み。今後、点検・清掃する揚水井についても、循環水ラインを追設予定

- 今後、定期的にファイバースコープを用いて揚水井内を観察し、鉄酸化細菌の繁殖状況等を注視する予定
