福島第一原子力発電所電源設備の地絡警報 およびエフレックス管からの白煙発生について

平成27年7月30日

東京電力株式会社

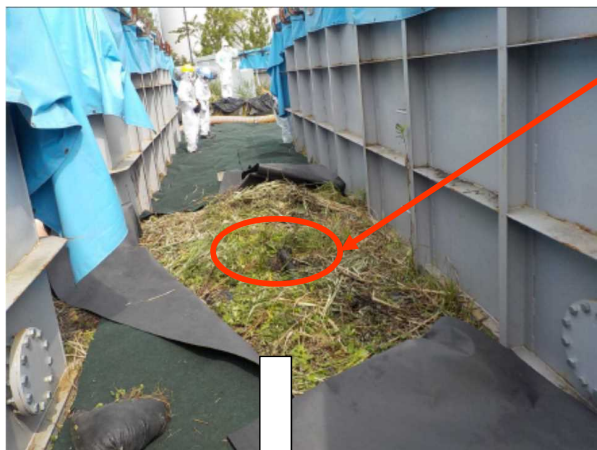
事象発生場所の状況

チガヤ対策の為に布設した防草シートにピン（長さ約250mm、幅約40mm、直径約4mmのコの字型のピン）を打ち込んで固定する際に、ピンがシートの下のエフレックス管を貫通し、収納されている電源ケーブルを損傷させたことにより地絡が発生し、焼損に至ったものと判断。

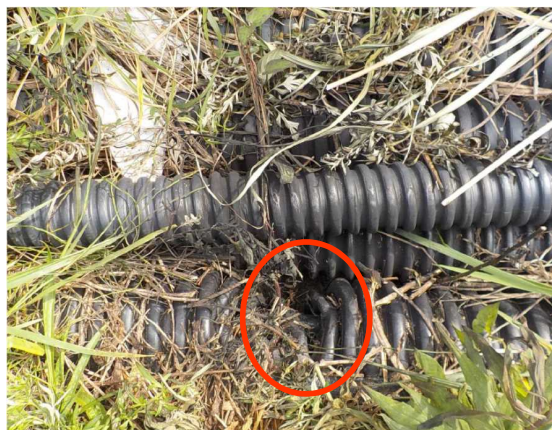
事象発生箇所の状況

当該箇所には当該エフレックスを含め合計5本（高圧配電用連系線1本、構内給油所電源1本、多核種除去設備雨水排水ポンプ3本）が布設されており、今回焼損した高圧電源ケーブル以外のエフレックス管にも貫通箇所が数カ所あることを確認。このことから、同日中に貫通箇所が確認されたエフレックス管に収納されている低圧電源を遮断した。

- ・低圧ケーブル4本は28日20時30分に電源停止を実施
- ・高圧1本、低圧4本のエフレックス管に収納されているケーブルの取替
