ジャバラハウス内における 淡水化装置(RO3)からの 堰内漏えいの対応について

平成27年8月27日

東京電力株式会社

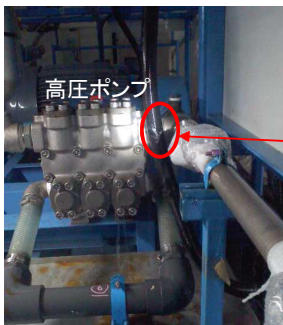
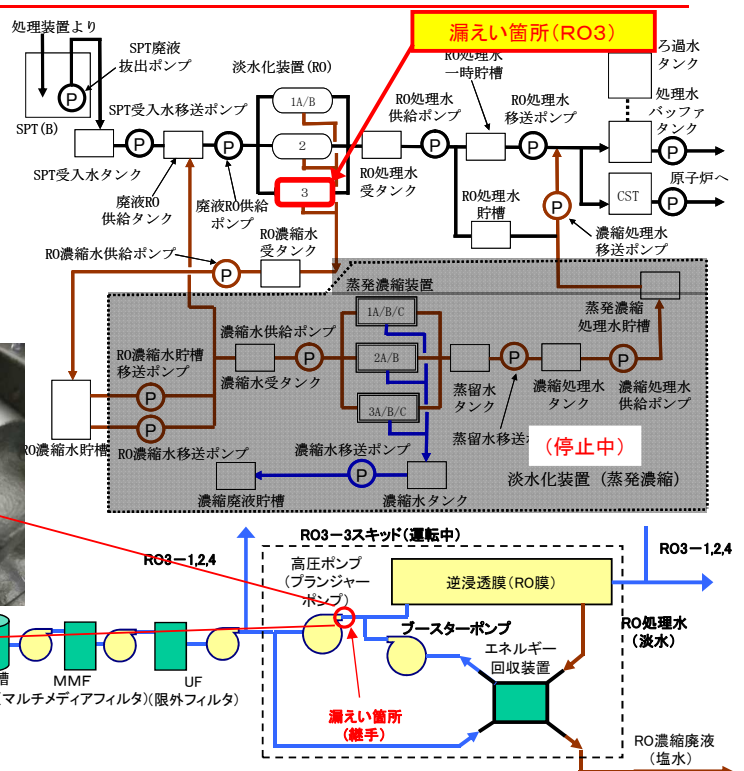
- 発生日時: 2015年7月17日3時27分頃
- 発生場所: 淡水化装置(RO3)ジャバラハウス内
- 漏えい箇所: RO3高圧ポンプ接続部
- 雰囲気線量測定結果:
 水の表面 0.015 mSv/h(1cm線量当量率(γ線))
 0.005 mSv/h(70μm線量当量率(β線))
- ジャバラハウス入口
 0.018 mSv/h(1cm線量当量率(γ線))
 0.017 mSv/h(70μm線量当量率(β線))
- 漏えいした水のサンプリング結果:
 セシウム134: 8.0×10^2 Bq/L
 セシウム137: 3.1×10^3 Bq/L
 コバルト60: 6.6×10 Bq/L
 全β: 6.3×10^4 Bq/L

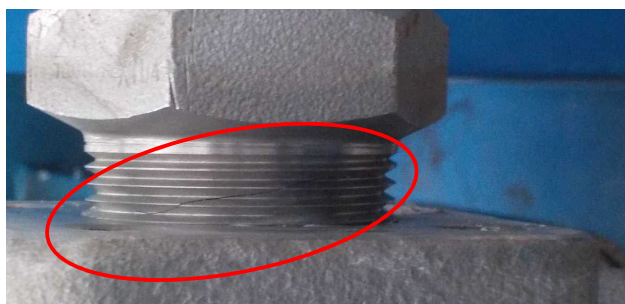
破断面を観察した結果、応力が集中しやすい形状であるネジの谷部を起点に、疲労破壊の特徴のひとつであるビーチマークが確認された。

継手ネジ部の割れ

破損した継手部(六角ニップル)のネジ谷部は応力集中を受ける構造であり、振動の発生源である高圧ポンプ吐出側に設置されている。RO3-3高圧ポンプの支持架台のボルトの緩みにより、ポンプ本体の振動が通常より増した状態で繰り返し応力が継手部に加わったため破損に至ったと推定している。

RO3-3スキッドは当該部品の交換と以下の対策と試運転(8/6)を実施し健全性を確認済み。

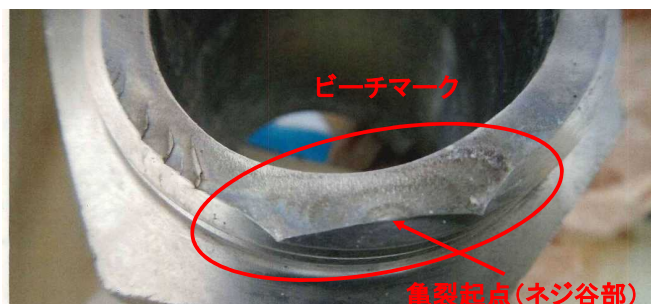
継手の破断面
