ジャバラハウス内における 淡水化装置(RO3)高圧ポンプ吐出配管 溶接部付近からの漏えいについて

平成27年8月27日
東京電力株式会社

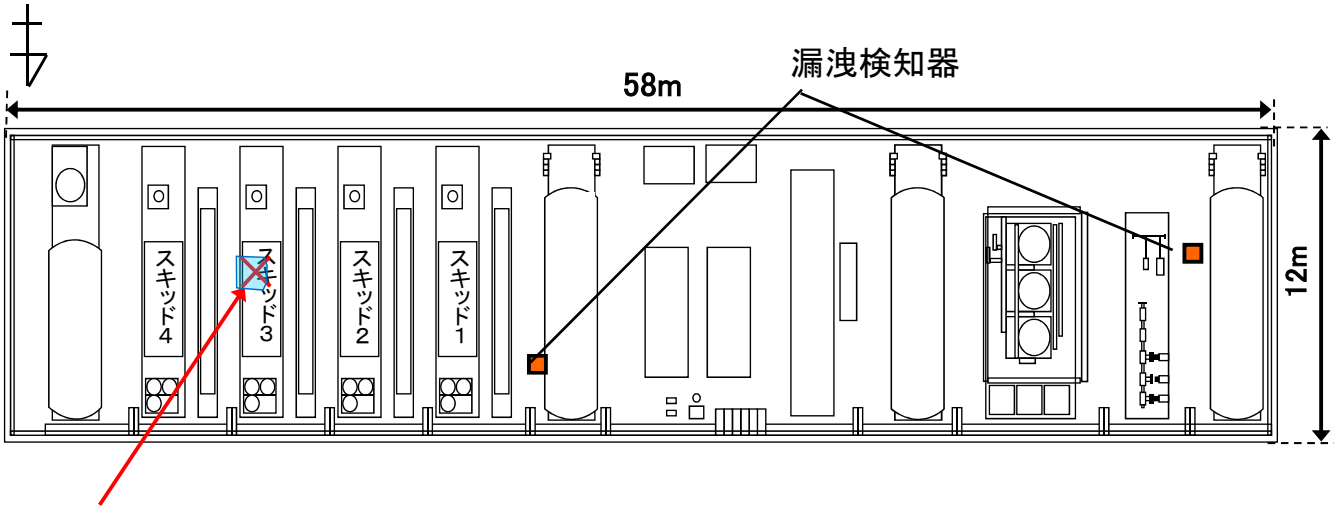
淡水化装置(RO3)漏えい箇所

漏えい箇所 漏えい範囲 1m×1m×1mm
(漏えい量1リットル)

- ① 当該部は詳細調査※1を実施予定
- ② 当該部の交換

※1 RT・PT・内面目視・切断調査を検討

- ① パトロールの強化(実施中)
- ② 類似箇所(溶接部)の漏えい防止措置※2
- ③ 溶接部のRTによる健全性確認

※2 自己融着性のある配管補修テープを施工
テープを施工できない箇所(配管サポートの下に位置する箇所)
は養生(飛散防止)

(健全性が確認できない箇所は配管交換または金属パテによる補強を検討)
