# 発電所H4北タンクエリアの内堰から 外堰内への雨水の漏えい他について

2015年10月1日  
東京電力株式会社

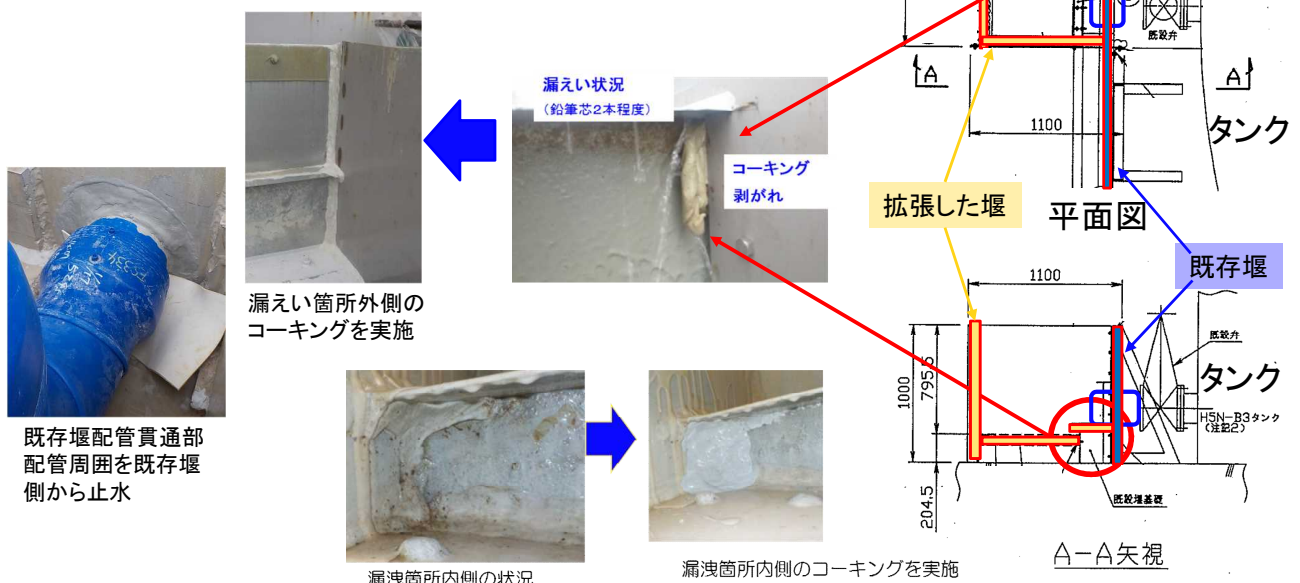
### 3.1 漏えい状況と対策（H5エリア）

- H5エリアでは、拡張した堰と既存堰との堰継ぎ目より漏えいを確認。
- 応急措置として止水材による止水を実施し、漏えいの停止を確認。
- 恒久措置は、コーキングを実施。
- 念のため、既存堰の貫通部も止水を実施。
- 上記の止水完了後、水張りを実施し、漏えいのないことを確認。

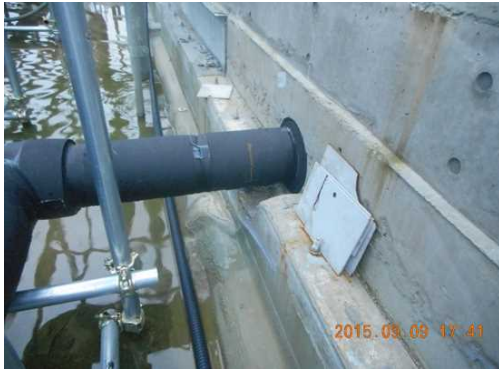
- 配管貫通部より漏えいを確認
- 応急措置として堰内外面に止水材による止水を実施し、漏えいの停止を確認
- 類似箇所(J1東2箇所)に予防的に対策実施（コーキングの追加）
- 恒久措置として、貫通部に止水材充填及び堰内外面のコーキング処理を実施予定

配管貫通部下部より漏洩  
(鉛筆1本程度の太さ)

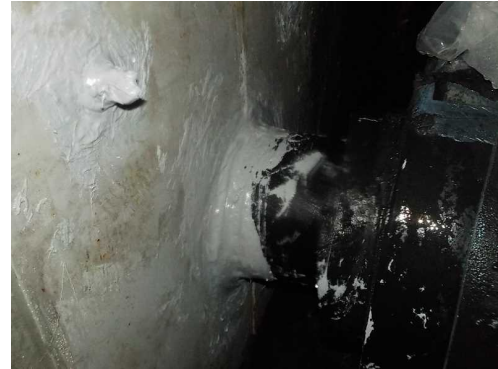
応急措置実施状況

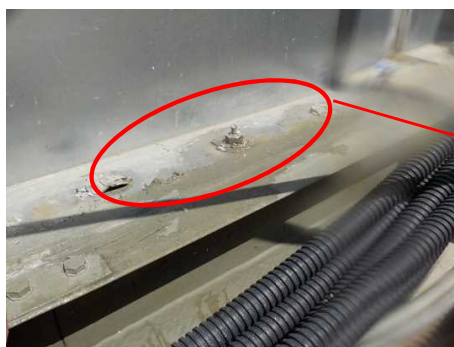
- H4エリアでは、取付ボルト部より漏えいを確認。
- 応急措置として止水材による止水を実施し、上記漏えいの停止を確認。
- 恒久措置は、ポリウレアの吹付けを実施。

取付ボルト部

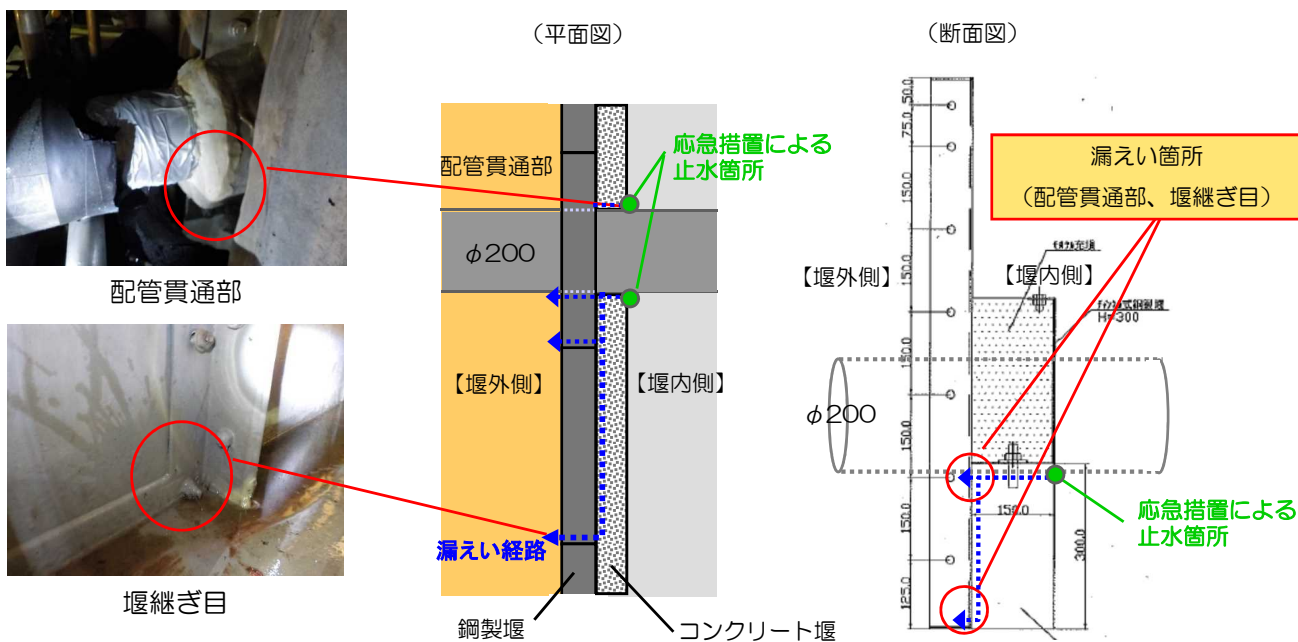
## 3.4 漏えい状況（H6エリア）

- H6エリアでは、配管貫通部1箇所、堰継ぎ目2箇所で漏えいを確認。
- 応急措置として止水材による止水を実施し、上記漏えいの停止を確認。
- 恒久措置は、配管継ぎ目の再コーキングならびにポリウレタの吹付けを実施。土のうプールによる水張試験にて全箇所の止水確認し、漏えい停止と判断。
