第二セシウム吸着装置(SARRY) サンプリングラック シンクからの溢水について

平成27年10月1日
東京電力株式会社

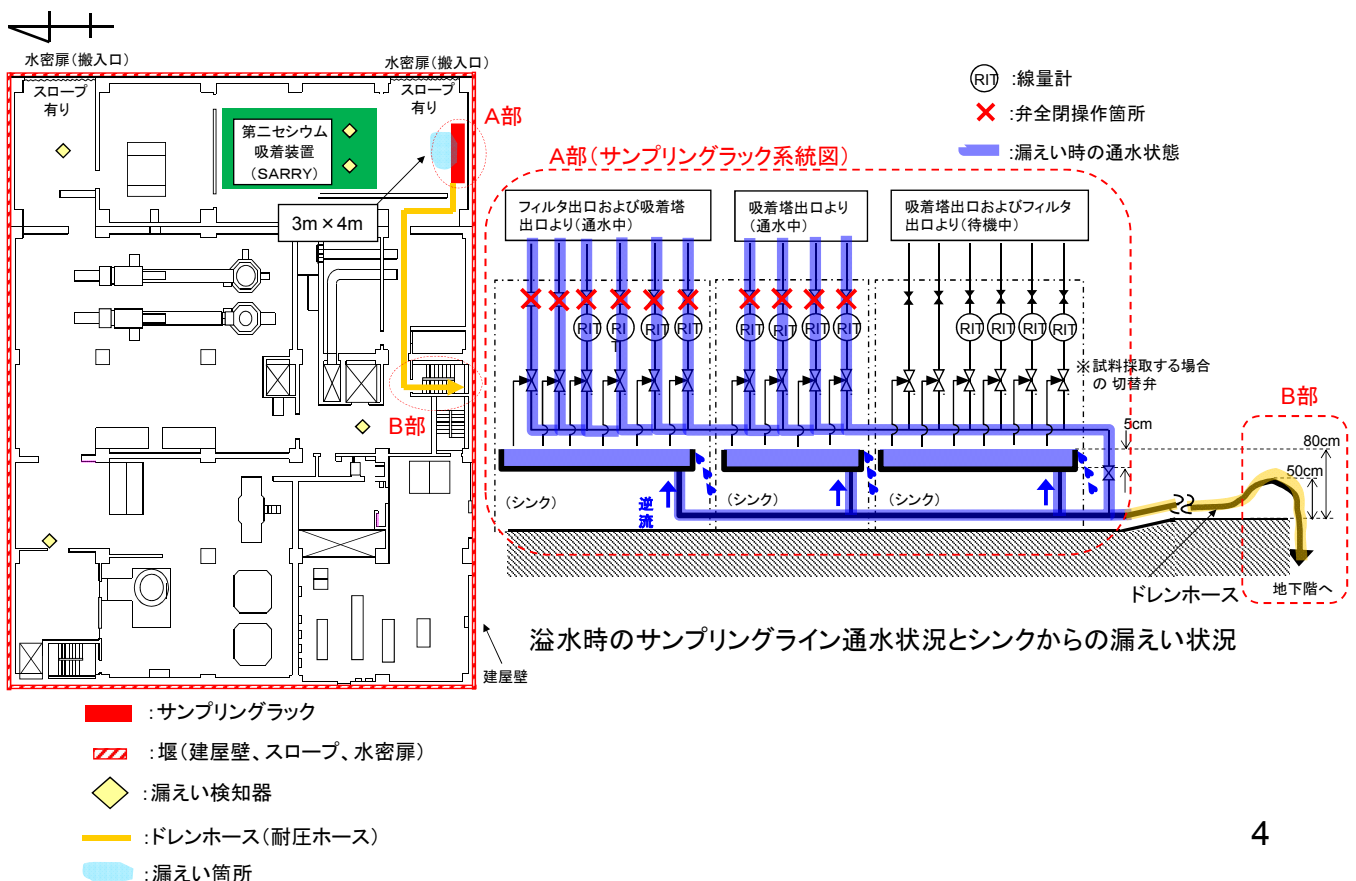
<参考>現場状況図

- サンプリングラインの弁を閉とすることで、通水を停止した後、シンク内の水は、徐々に排出された。
- サンプリングラックに接続している建屋地下排水用のドレンホースは、排水口（建屋地下入口）の手前で床面から約40～50cm持ち上げられ、固縛されていた。
- また、ドレンホースは、有意な潰れ等の変形はなく、ドレンホースからの漏れも確認されなかった。

- ドレンホースを排水口の手前で、持ち上げ、固縛したことにより、排水ラインの圧損が増加し、ホースから排水可能な量が減少した。
- その結果、サンプリングラック(ドレンホース)への水の流入量がドレンホースからの排水量を上回り、サンプリングラックシンクに逆流し、シンクから溢水したものと推定。

- ドレンホースを床面に下ろした後、ろ過水による通水確認を行い、異常のないことを確認する。(実施済み)
- 当該ラインに「持ち上げ禁止」等の注意表示を行う。
- また、ドレンの排水性の向上を図る上で、ドレンホースの交換を行うとともに、交換にあたっては、排水口までの勾配に配慮して敷設する。
