1号機原子炉建屋1階

TIP室、主蒸気弁室、エアロック室調査について

2015年10月1日

東京電力株式会社

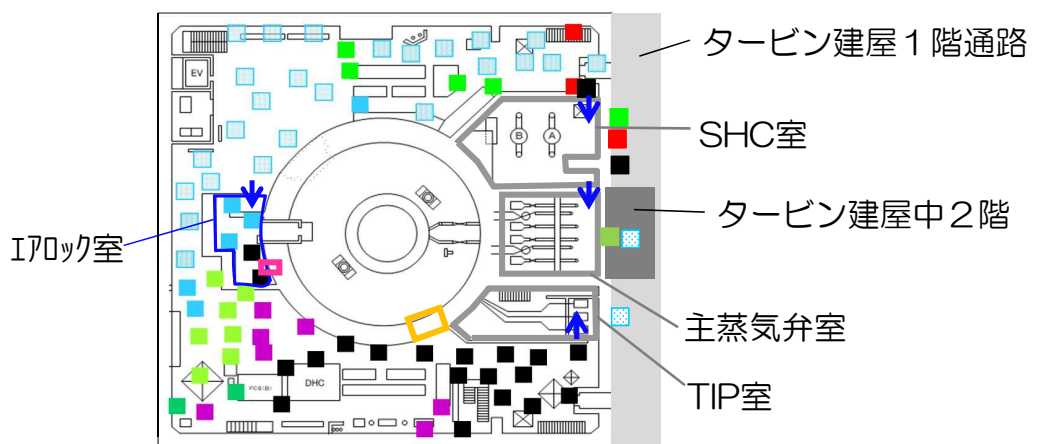
1号機原子炉建屋1階 線量マップ

- 未調査であるTIP室・主蒸気弁室と、一部高線量が確認されているエアロック室の調査を行う。
- TIP室、主蒸気弁室は部屋の入口周辺が高線量のため、線量の低いタービン建屋通路から壁面を穿孔して調査を行う。
- SHC室も未調査だが、タービン建屋通路側も線量が高いため、主蒸気弁室からのアクセスも検討の上、調査計画を策定する。

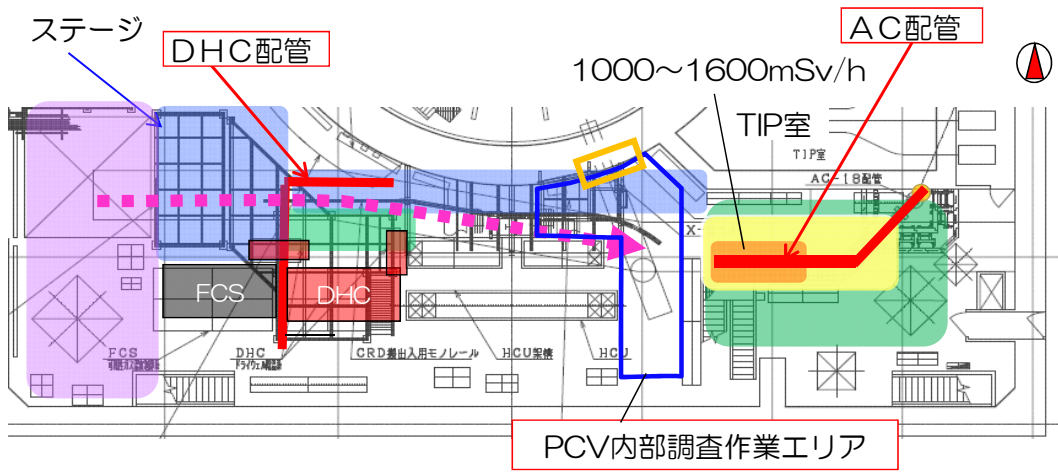
- 南側線量低減の目的は、X-6からのPCV内部調査の環境改善
- 線量低減作業は、2016年度上期で完了する必要がある
- 目標線量は、作業エリア3mSv/h アケルト5mSv/h
- 主たる線源であるAC配管(X-6ペネ周辺に寄与)とDHC配管(アケルトに寄与)の内部除染、床・壁・機器等の除染を実施する。除染による線量低減が不十分の場合はバックアップとして遮へい設置を行う。

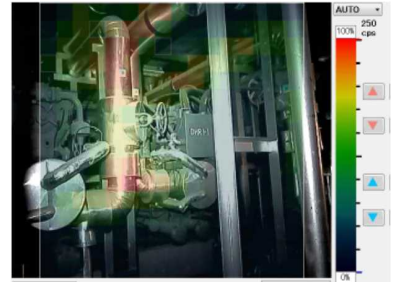
DHC配管汚染状況
表面50cm線量:
約300~500mSv/h
(γ線強度より推定)

- DHC配管と接続しているRCW配管は系統全体が高線量であることがわかっており、内包水が線源と推測していることから、DHCも同様に内包水が線源と推測している。
- ドレン弁から内包水を抜いて線量低減を行う。必要に応じて、洗浄(水張り・水抜き)を実施してさらなる線量低減を試みる(主線源と推測しているCsは水溶性)。
- 水抜きは、既設水抜ライン(ドレン配管→集合ファンネル→床ファンネル→R/B地下トラス室サブピット)の調査を行い、ルートを検討する。
- 最終的には、線量低減の状況に応じて撤去を計画する。

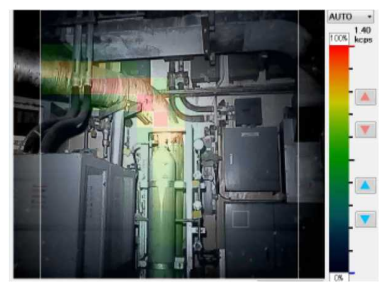
AC配管汚染状況
表面50cm線量:
約1000~1200mSv/h
(γ線強度より推定)

- 経緯：S/Cバント時、高線量蒸気が配管内に流入。配管内表面に付着している。
- 範囲：S/C～スタックのルートを中心とする系統全体。

(1) 配管内面除染

(2) 遮へい設置
