# 福島第一原子力発電所 3号機原子炉格納容器 (PCV) 内部調査の実施結果について

2015年10月29日  
東京電力株式会社

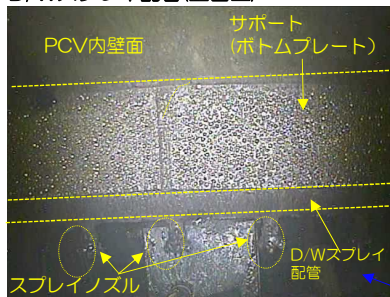
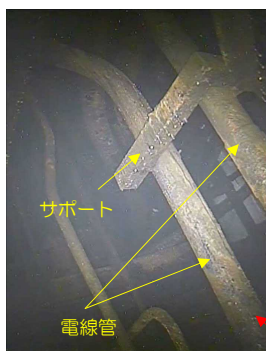
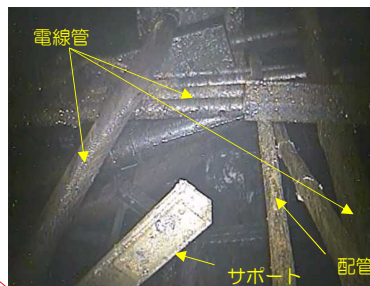
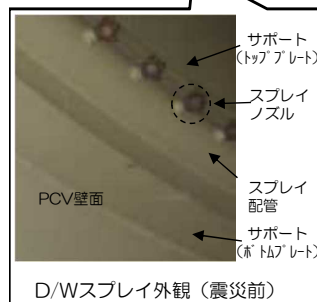
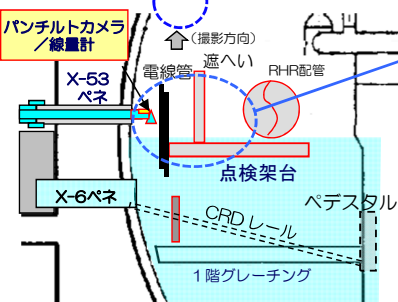
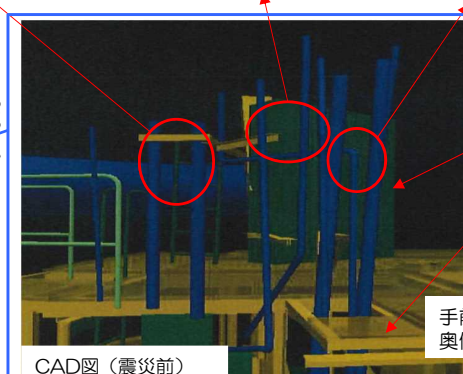
##### D/Wスプレイ配管(正面上)

- PCV内の構造物（RHR配管、D/W※スプレイ配管、PCV内照明、電線管など）、PCV壁面に、確認した範囲では**損傷は確認されなかった。**

手前：X-53ペネ側  
奥側：RPV※側

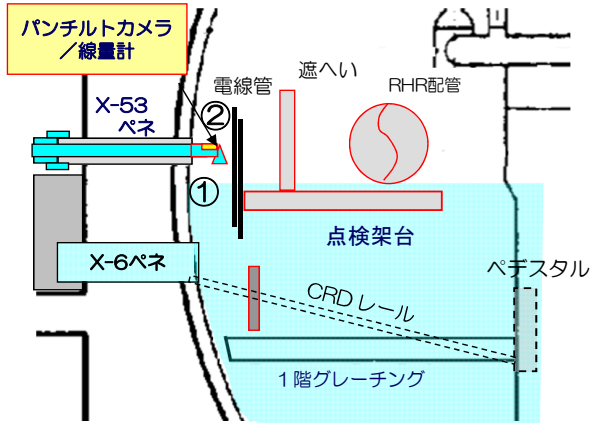
- PCV内気相部の線量は、最大で約1Sv/hであることを確認した。

| No. | 測定場所 | 線量測定値 |
|---|---|---|
| ① | PCV壁面近傍 | 約1 Sv/h |
| ② | X-53ペネ出口から約550mm | 約0.75 Sv/h |

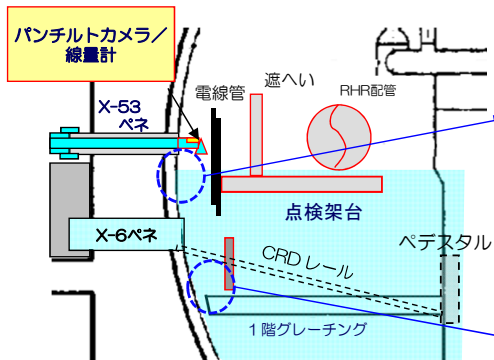
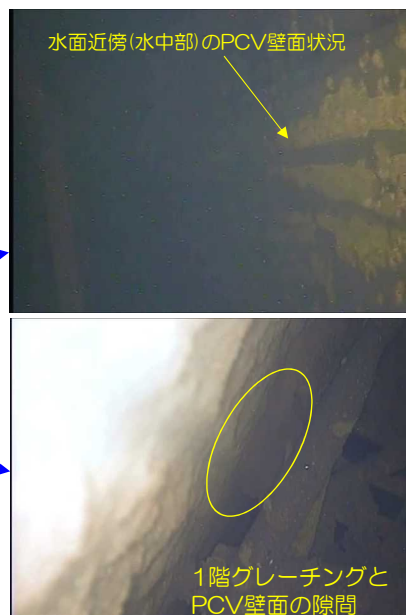
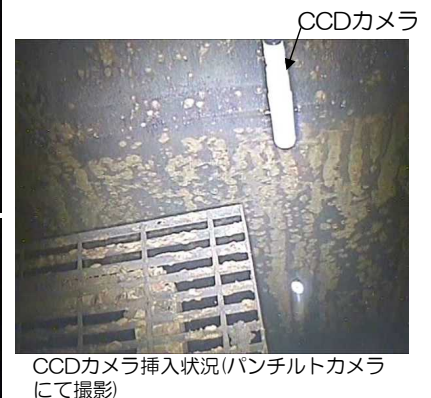
#### PCV内の水中壁面の映像

1階グレーチングとPCV壁面の間が狭く堆積物があり、CCDカメラが底部へ到達できず、X-53ペネから1階グレーチングまでの調査を実施。

- PCV壁面に、確認した範囲では損傷は確認されなかった。

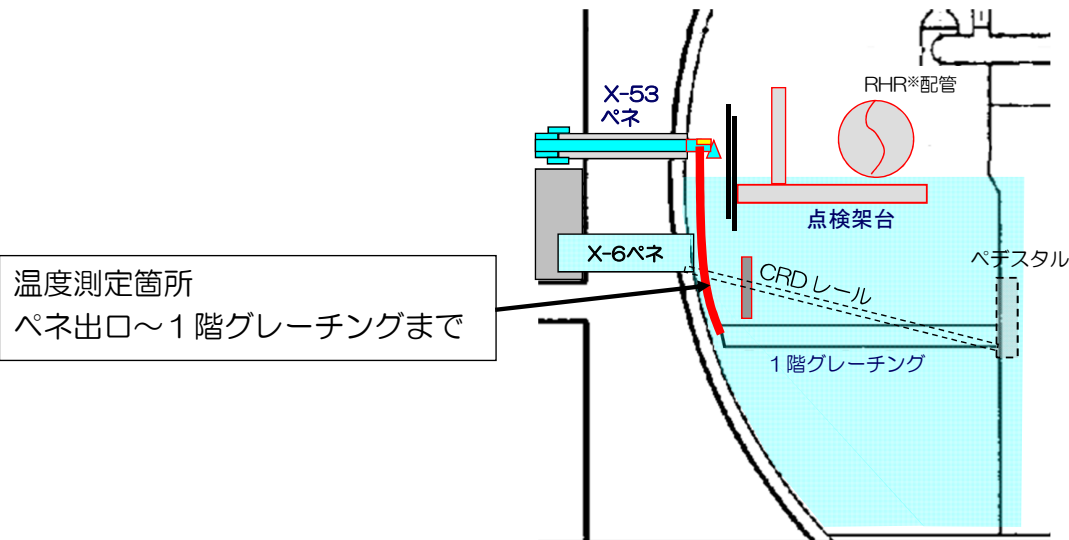
- PCV内の水位は、OP：約11800であり、推定値※と概ね一致していた。  
※推定値：圧力換算値 OP：約11970mm（10月20日 5：00）
- PCV内部の温度は、気相部で約26～27℃、水中で約33～35℃であった。

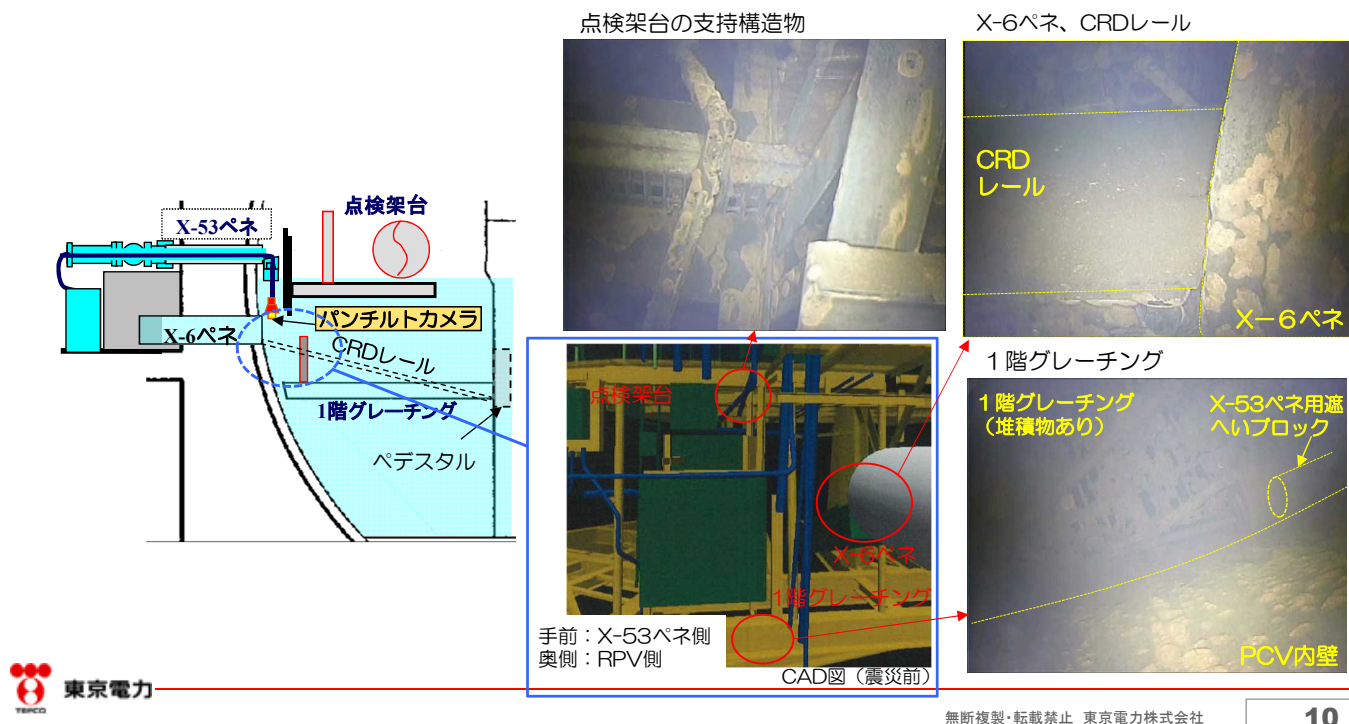
- 水中のPCV内の構造物（電線管、支持構造物、X-6ペネ、CRDレール）に、確認した範囲では損傷は確認されなかった。
- CRDレール、1階グレーチング上に堆積物が確認された。

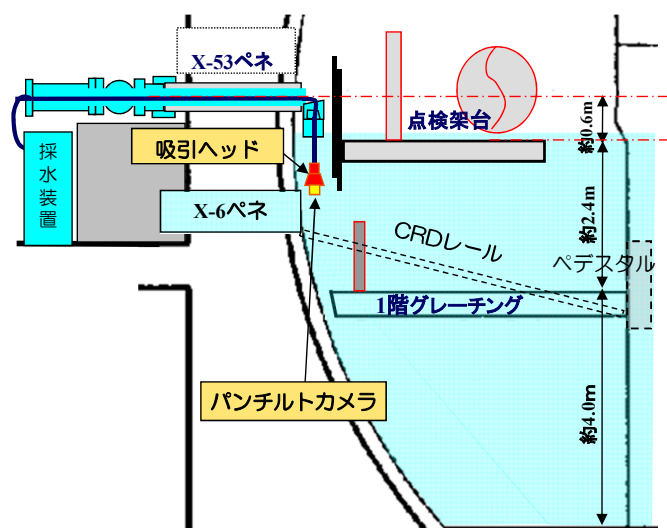
- PCV内滞留水の水面近傍（約0.1m下）と水面から約0.7m下の2箇所で、各800m<sup>3</sup>の滞留水を採取した。
