# 福島第一原子力発電所1/2号機排気筒 点検結果について

2015年10月29日  
東京電力株式会社

## 1/2号機排気筒点検について

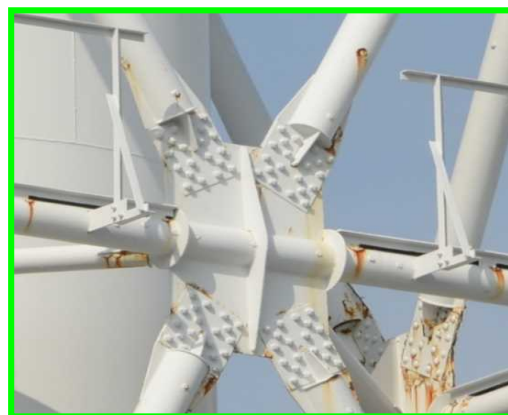
健全と判断した箇所の例（2015年9月）

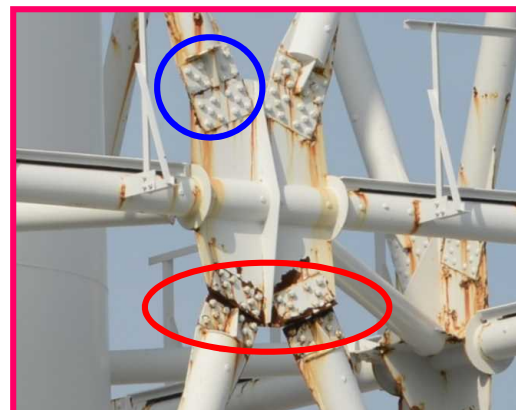
破断及び変形と判断した箇所の例（2015年9月）

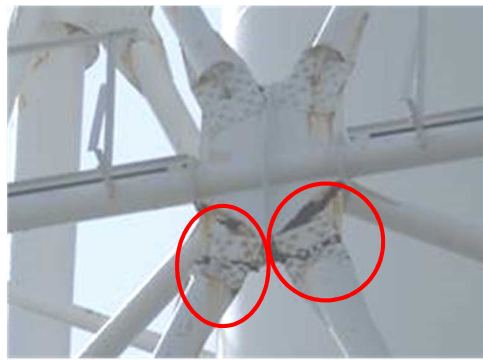
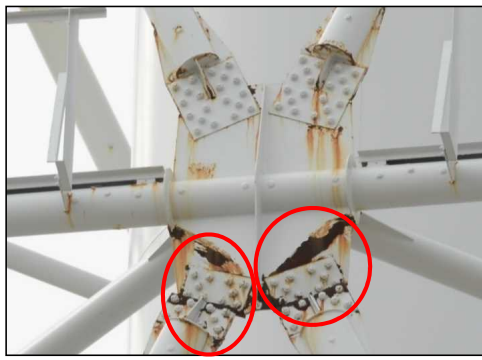
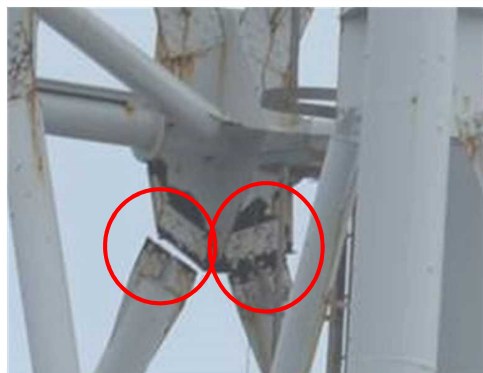
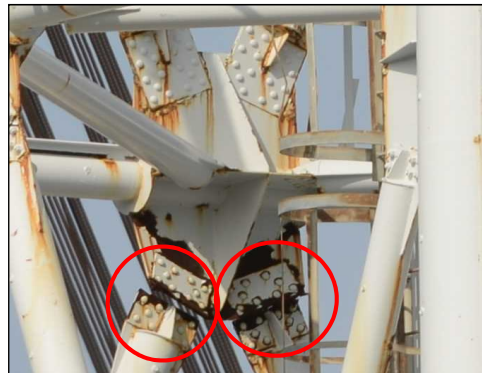
# 点検結果①北面（破断・変形箇所）

○ 破断箇所：2箇所（北面：2箇所） いずれもGL+66m（O.P.+76m）付近の斜材接合部

北面（初回 2013年8月）	北面（今回 2015年9月）
外側

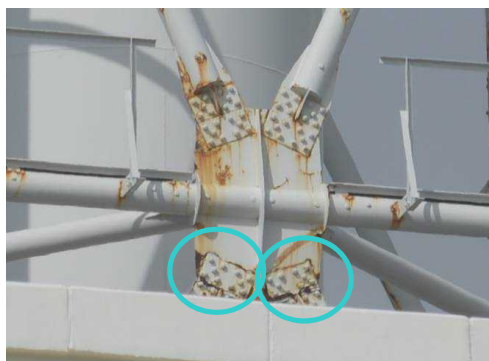
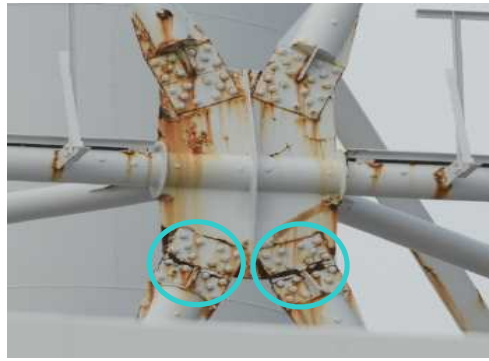
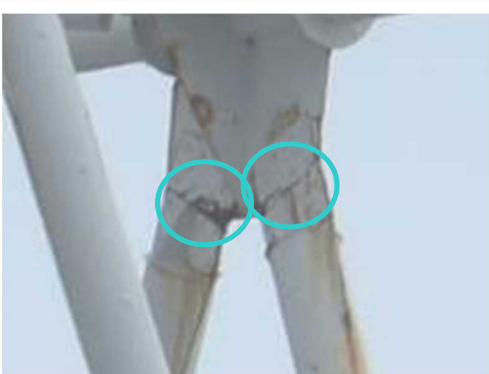
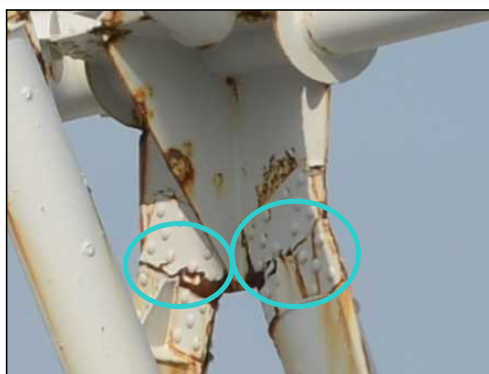
# 点検結果②東面（破断・変形箇所）

○ 変形箇所：2箇所（東面：2箇所） いずれもGL+66m（O.P.+76m）付近の斜材接合部

東面（初回 2013年8月）	東面（今回 2015年9月）
外側

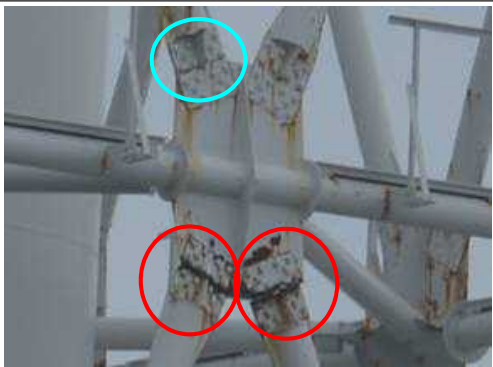
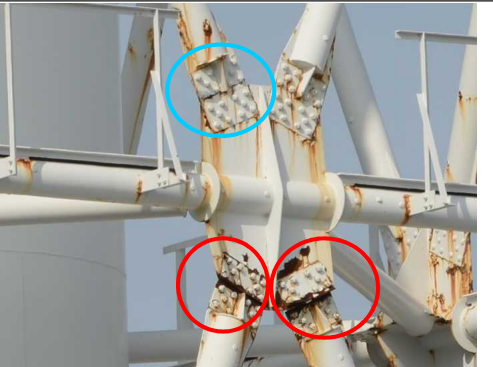
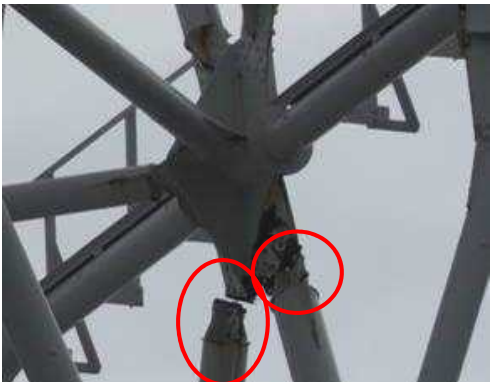
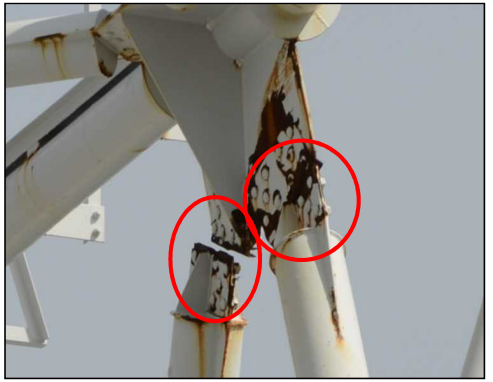
## 点検結果③南面（破断・変形箇所）

- 破断箇所：2箇所（南面：2箇所）
- 変形箇所：1箇所（南面：1箇所） いずれもGL+66m（O.P.+76m）付近の斜材接合部

南面（初回 2013年8月）	南面（今回 2015年9月）
外側

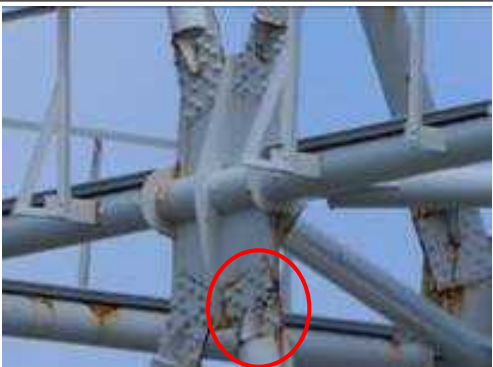
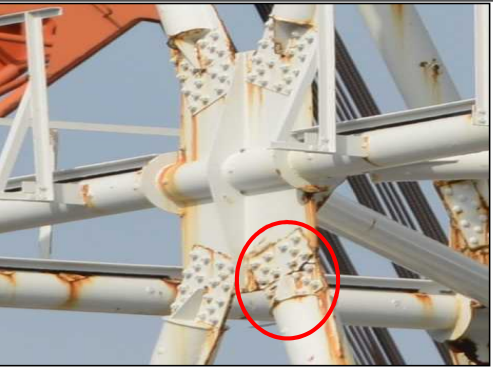
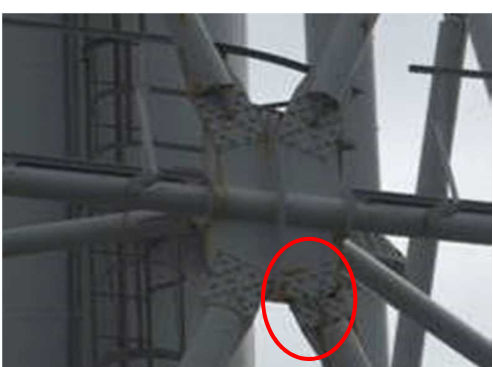
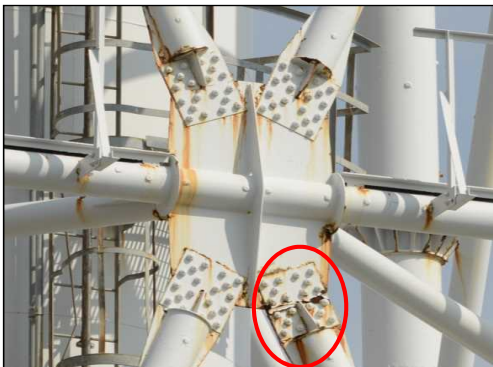
## 点検結果④西面（破断・変形箇所）

- 破断箇所：1箇所（西面：1箇所） いずれもGL+66m（O.P.+76m）付近の斜材接合部

西面（初回2013年8月）	西面（今回 2015年9月）
外側

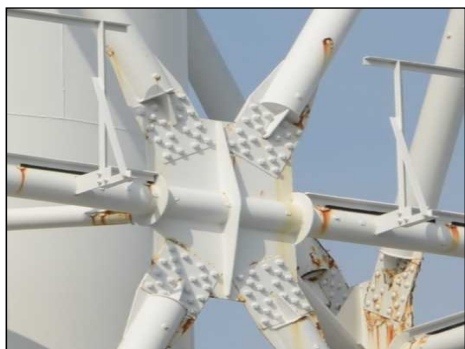
① 南側（GL100m付近）  
接合部

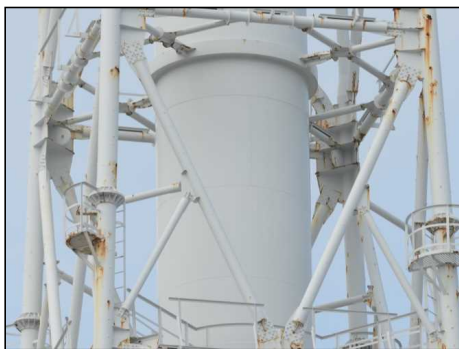
② 東側（GL94～82m付近）  
排気筒 筒身

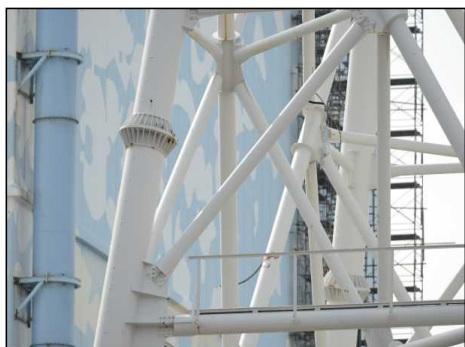
③ 北側（GL19～30m付近）  
主柱・斜材

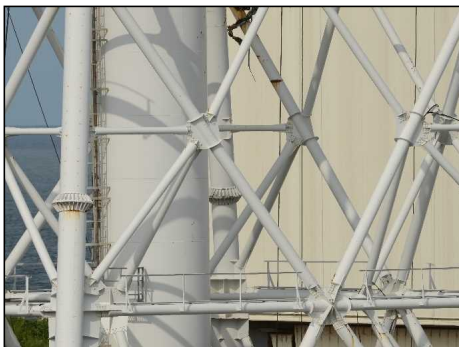
④ 東側（GL19～30m付近）  
排気筒 筒身

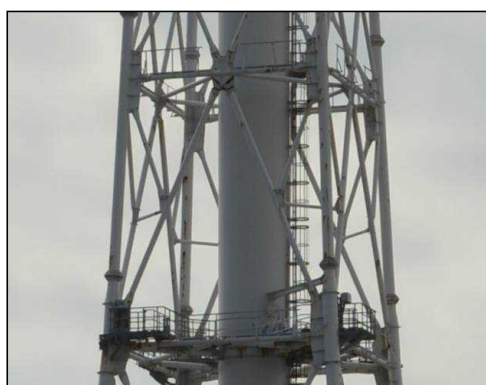
⑤ 北西側（GL55～66m付近）

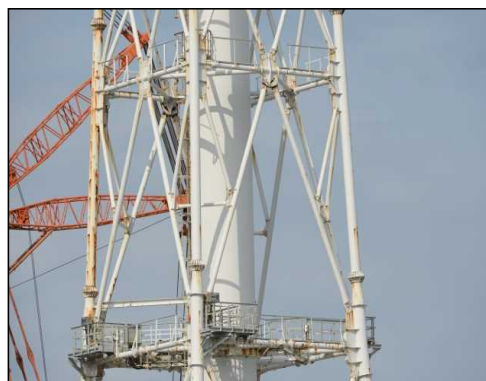
⑥ 南西側（GL55～66m付近）

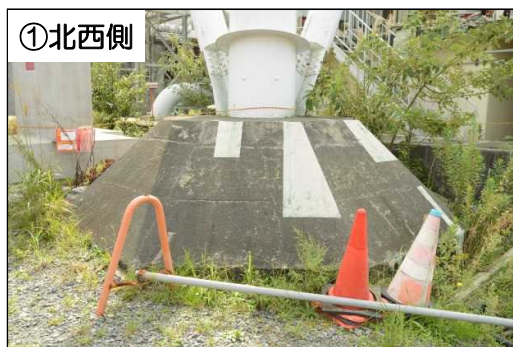
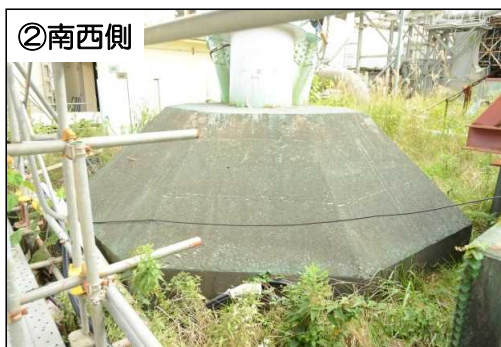
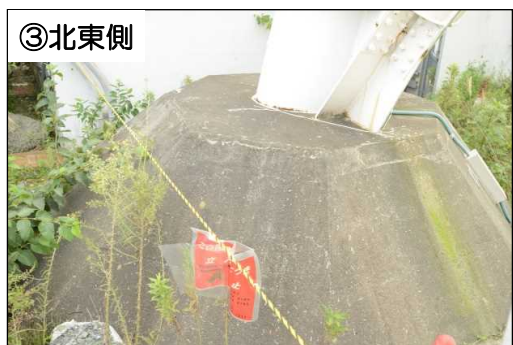
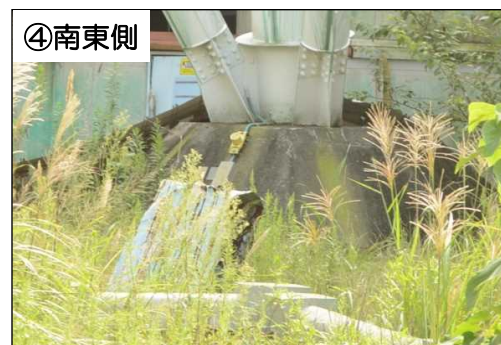
# 点検結果⑦ (柱脚部)

柱脚部については、鉄塔およびコンクリート基礎に異常は確認されていない。

※④南東側柱脚は高線量のため道路側から撮影

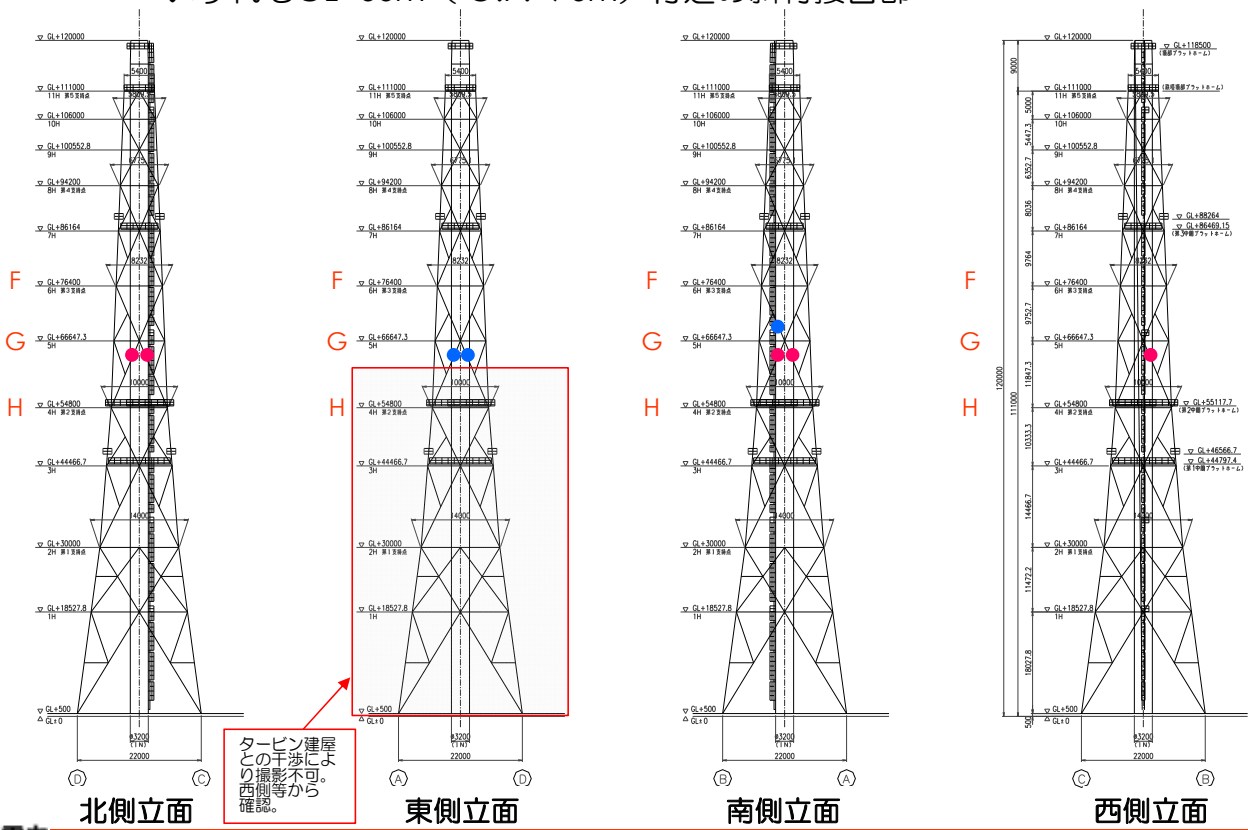
# (参考) 2013年8月点検時破断箇所

- 破断箇所：5箇所（北面：2箇所 南面：2箇所 西面：1箇所）
  - 変形箇所：3箇所（東面：2箇所 南面：1箇所）
- いずれもGL+66m（O.P.+76m）付近の斜材接合部

福島第一原子力発電所の1/2号機排気筒で確認された損傷の原因分析として、「地震」・「風」・「水素爆発」の外力に対して検討を行った。

- 検討の結果、「水素爆発」のみが弾性限に対する検定比1を上回った。
- 「地震」「風」に対して、当該斜材接合部に引張降伏や座屈が生じた可能性は低い。
- 鋼材が破断に至るには、破断耐力以上の引張力が作用するか、塑性ひずみが必要があるが、「水素爆発」に対して、破断に至る応力や変形は生じなかった。

- 水素爆発による荷重は、地震、風に比べ、不確実性があるため、水素爆発のみで破断耐力を超過する応力が生じ、破断に至った可能性が考えられる。
- 水素爆発により、当該斜材接合部に引張降伏や座屈が生じ、その後の余震や風による繰返し外力を受け、破断に至った可能性も考えられる。

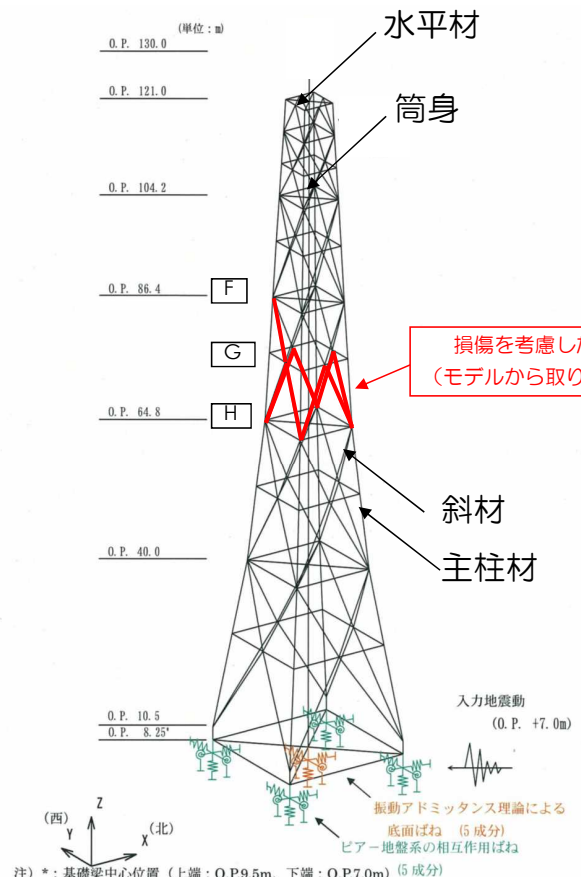
解析モデル図

点検結果を反映し、9本の斜材（FG間：1部材、GH間：8部材）を取り除いた解析モデルを用いて、基準地震動Ss（東北地方太平洋沖地震と同程度）に対する地震応答解析を実施した。

損傷を考慮した排気筒においては、基準地震動Ssに対し、耐震安全性が確保されていることを確認した。各部位の内、検定比が最大となる部材の断面算定結果を以下に示す。

箇所	部位	検定比	判定
鉄塔	支柱材	0.981※	≦1 OK
	斜材	0.687	≦1 OK
	水平材	0.148	≦1 OK
筒身		0.769	≦1 OK

※検定比0.981は弾性限界に対するものであり、全塑性モーメントに対しては、約1.3倍の裕度がある。

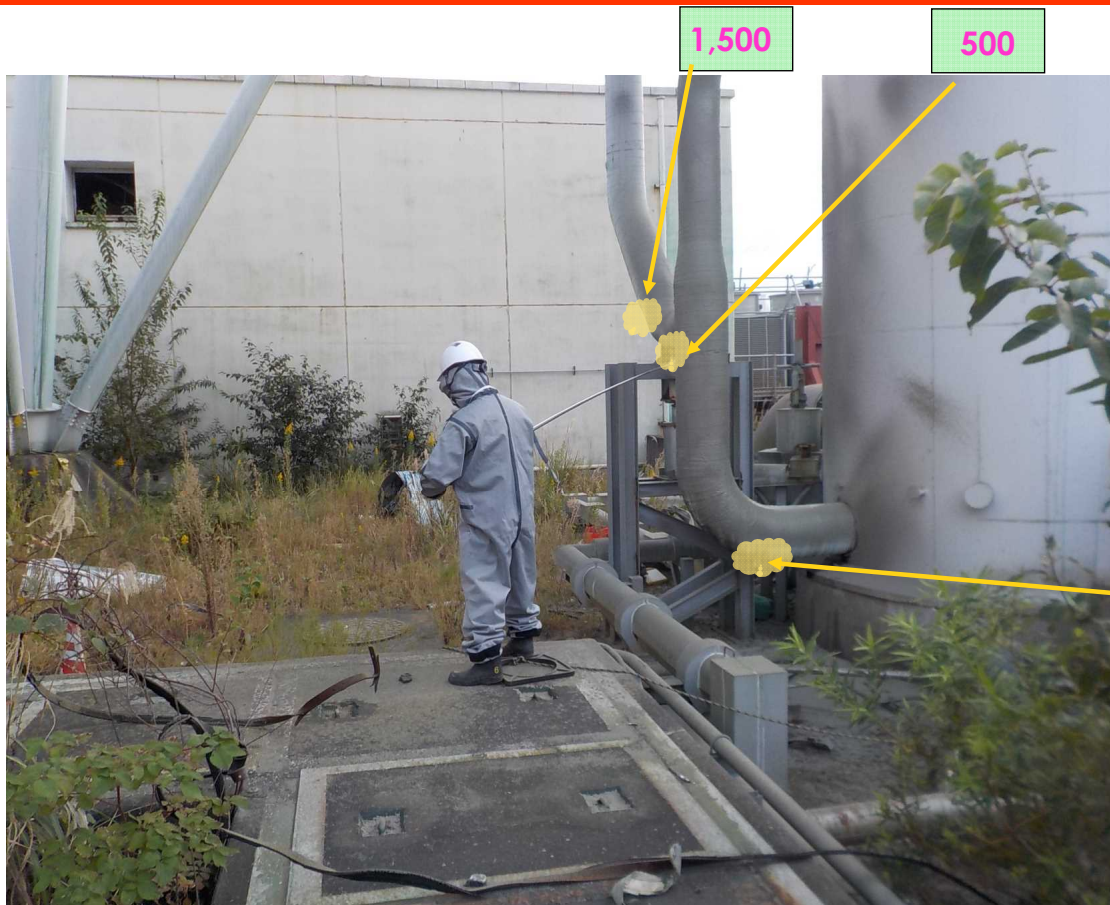
# (参考) 排気筒底部 SGT S配管接合部測定結果

2011. 8. 1 測定
	2015.10.21 測定

>10,000
	2,000

線量単位はmSv/h  
SGTS: 非常用ガス処理系
