2号機 滞留水移送設備 ケーブル処理室内の漏えい

2015年11月26日
福島第一原子力発電所

東京電力

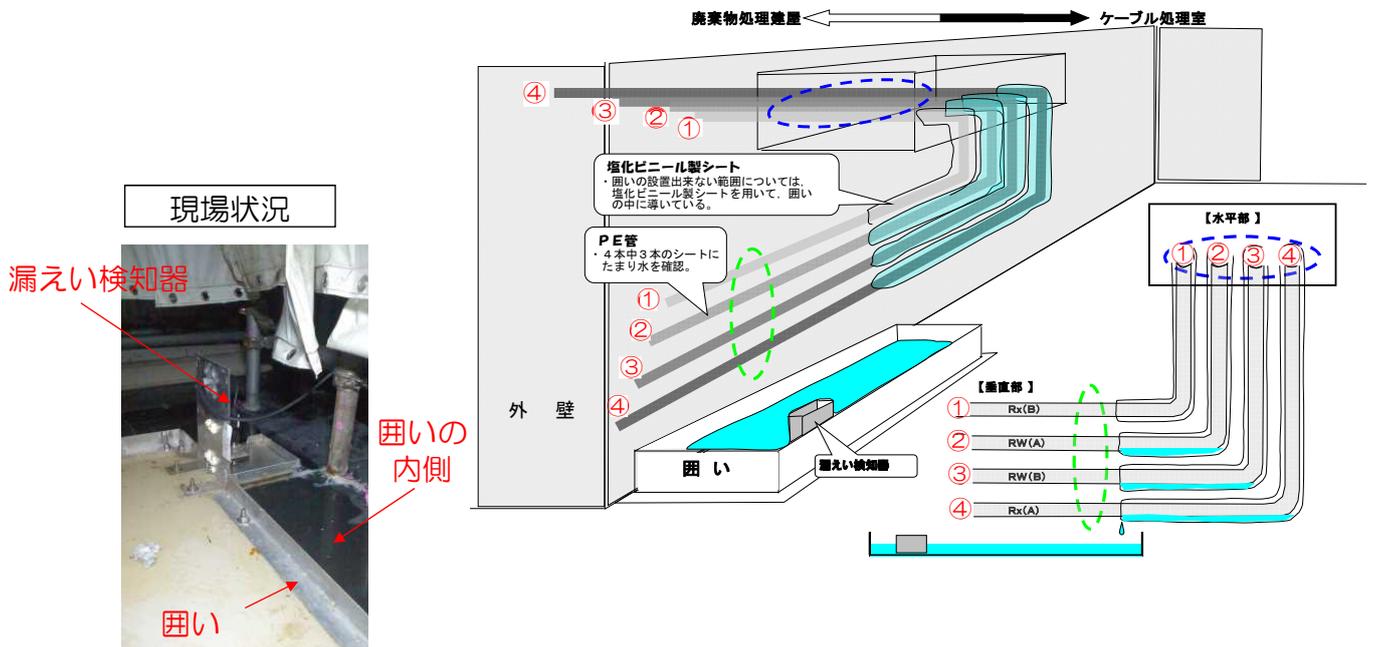
3. 漏えい範囲

漏えい検知器区画(高さ5cm)内 2m×5mの範囲に、深さ2cm
ケーブル処理室堰 (高さ15cm)内 5m×5mの範囲に、深さ1mm

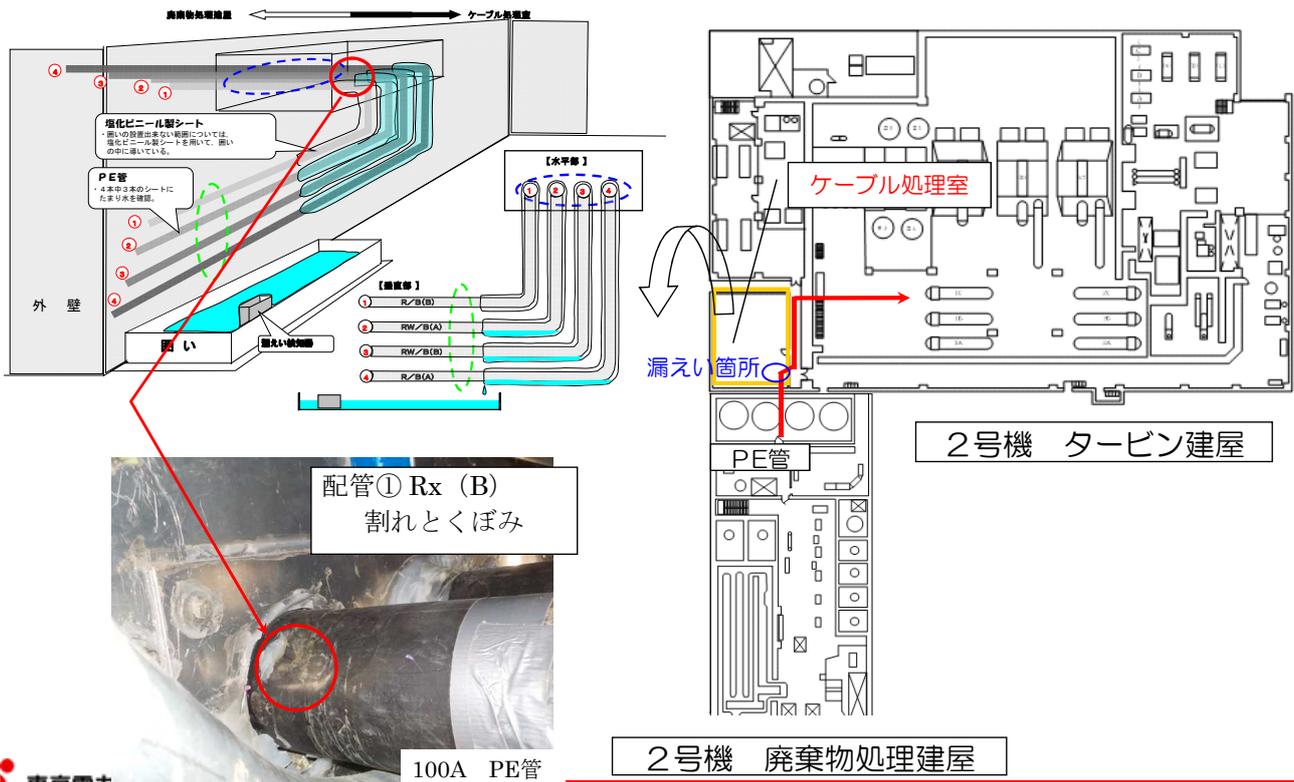
4. 漏えい箇所の調査結果（1 / 2）

- 漏えい箇所の調査において、配管①（Rx(B)）1本の表面に割れを確認。

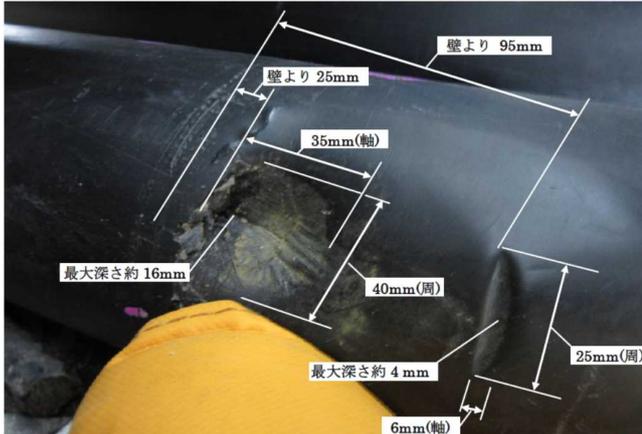
割れ・くぼみの状況

- PE管にくぼみが発生、くぼみの内側に割れが確認されている。この形状は、外力による変形でなく、熱（投光器）による変形と想定。投光器を用いた再現確認試験実施中。
- 当該部は、切り出し・新規品へ取り替え実施済み。新規品の耐圧は11月13日に実施。切り出し部を調査し、貫通箇所の特定を耐圧にて確認。
