高性能多核種除去設備 前処理フィルタベント部 から建屋内の堰内への漏えいについて

2015年11月26日

東京電力株式会社

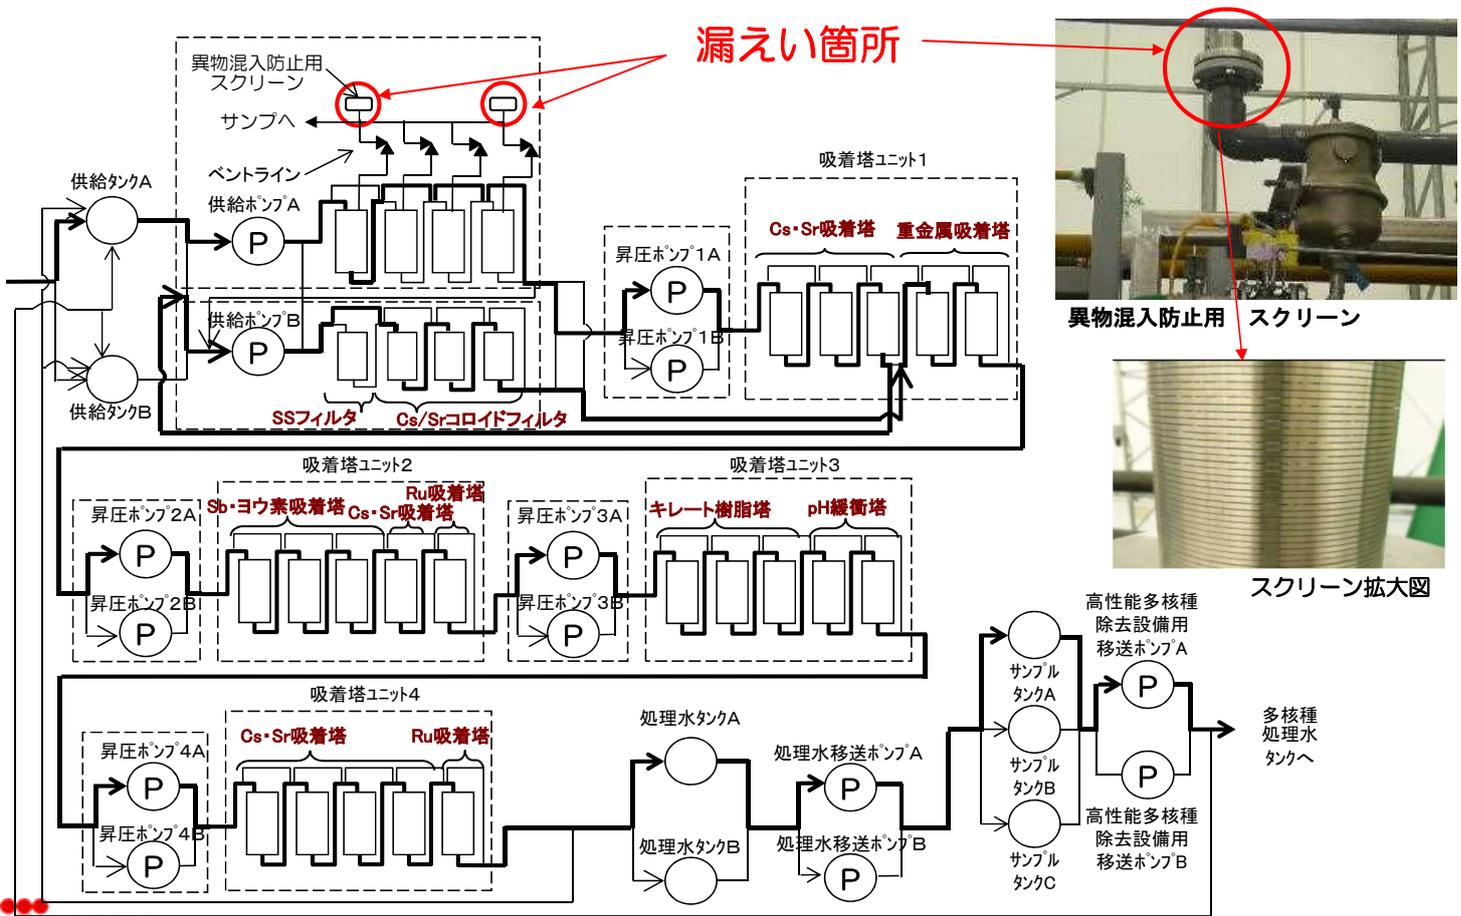
2. 漏えい箇所

2015年11月2日、高性能多核種除去設備については、前処理フィルタ（1B）の交換のため、通常作業として処理を停止し、前処理フィルタ（1A）の系統切替（B系→A系）を実施した。その後、処理運転を再開したところ、前処理フィルタベント配管の異物混入防止用スクリーン部（2箇所）から漏えいが発生した。

- 日時：2015年11月2日11時20分頃
- 場所：高性能多核種除去設備建屋内
- 漏えい箇所：前処理フィルタベント配管（異物混入防止用スクリーン部）
- 時系列：
 - 11:21 処理運転再開
 - 異物混入防止用スクリーン部(2箇所)から漏えいを確認
 - 11:23 運転停止し、漏えいが停止したことを確認
 - 14:28～15:24 漏えい水回収実施
- 漏えい量：約50リットル
- 漏えい範囲：前処理フィルタスキッド堰内（約10m×約5m×約1mm）
- 漏えい水の分析結果
 - Cs-134： 1.0×10^3 Bq/L
 - Cs-137： 4.3×10^3 Bq/L
 - 全β： 2.3×10^5 Bq/L

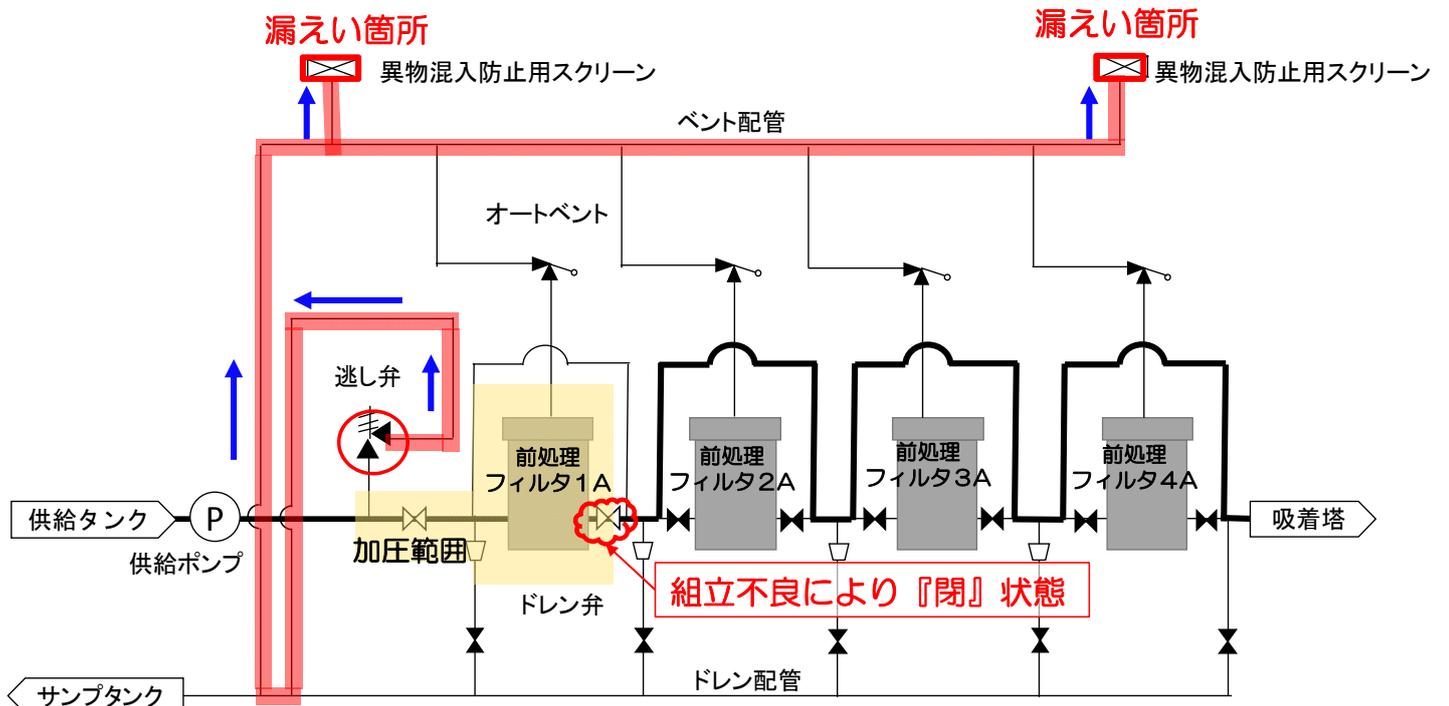
3. 漏えいに至った経緯

- 本来『開』状態であるはずの、前処理フィルタ1A出口弁が組立不良（10/30に弁交換を実施した際）により、『閉』状態であった
- 上記の理由により、系統内の圧力が上昇し逃し弁が作動、ベントラインを經由し異物混入防止用スクリーンから漏えいに至った。

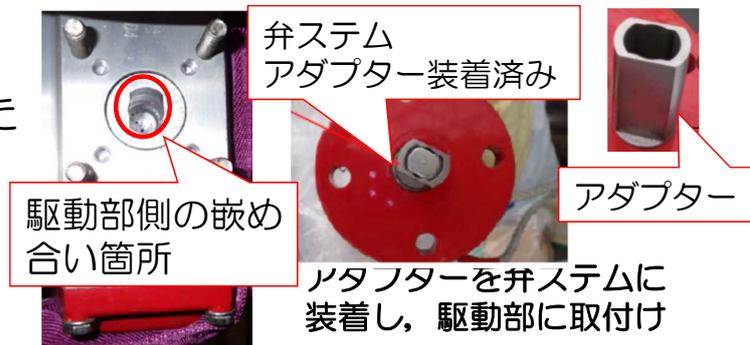
4. 前処理フィルタ1A出口弁の組立不良について

駆動部側と弁側（ステム）の接続にアダプターが必要であるが、10/30に弁交換を実施した際にアダプターを装着していなかったため、弁体側に駆動力が伝わらず開動作しなかった（空回りした）。当該弁については、狹隘部に設置されており、組立てにあたり弁本体の動作を確認することが困難な状況であった。

- 同型の他の弁を4月に交換（アダプターを認識していなかったが、アダプターが駆動部側に残ったことでアダプターを装着）
- 弁の型番のみ確認実施（同型の型番の弁を交換することで問題ないと思い込み）
- 弁の交換のみであり、複雑な作業でないと思った。

1. アダプターの存在を認識していなかった
2. 弁構造図がなかった
3. 嵌め合い寸法確認を実施しなかった
4. 弁体の動作確認を実施しなかった

現在、アダプターは再度取付け実施済み。

- 対応1：施行要領書にアダプターの取り付けを記載
- 対応2：弁構造図を整備
- 対応3：嵌め合い確認として、嵌め合い部の寸法確認を実施
- 対応4：弁体の動作確認の実施
