構内排水路の対策の進捗状況について (K排水路対応状況)

2015年11月26日
東京電力株式会社

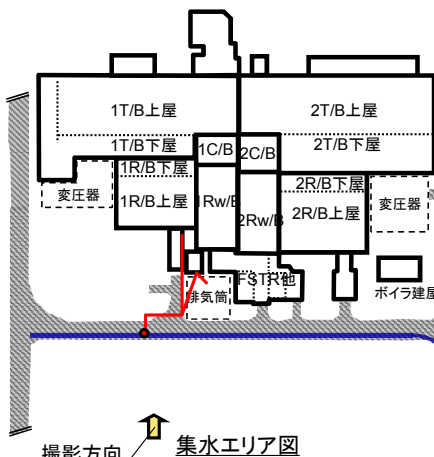
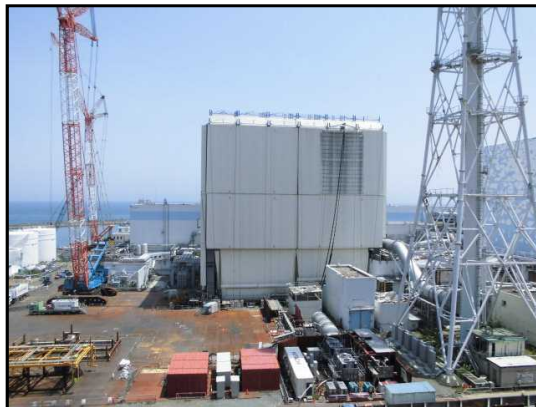
12号(11)東 (Cs137 濃度ろ過前: 4,100Bq/L、ろ過後: 3,500Bq/L イオン状主体)

【雨水集水エリア】(イオン状の放射性物質が存在する可能性があるエリア)

- ・既存道路部(集水範囲不明), 1号大物搬入口

【流入する可能性がある粒子状の物質】

- ・既存道路: 泥, 津波堆積物, 砕石粉, コンクリートガレキ
- ・建屋屋根: ルーフドレンまわり等に堆積した泥, コンクリートガレキ
- ・その他: 雨水樹・ヒューム管に堆積した泥

【屋根防水仕様】

- ・1号大物搬入口: アスファルト防水(保護工法) ※ルーフブロック

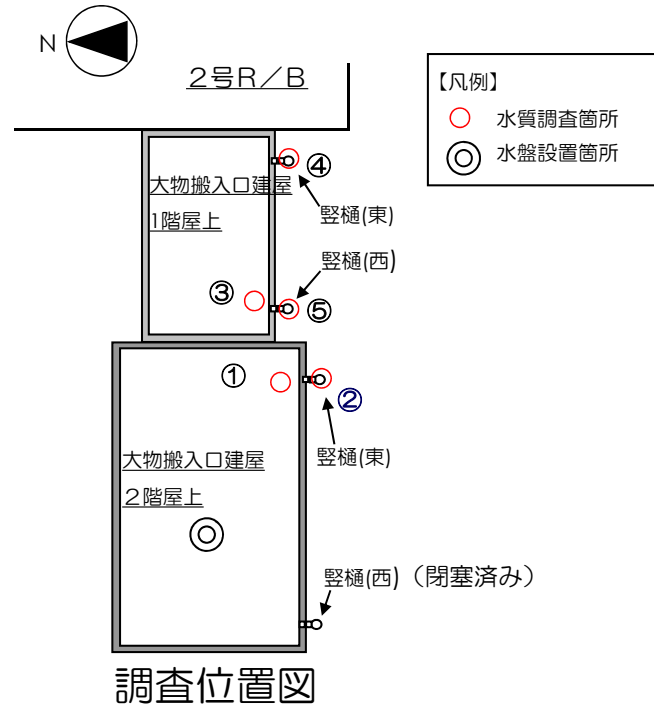
2号機原子炉建屋大物搬入口屋上については、汚染源撤去後に実施した降雨時の採水で、屋上部に汚染が見られたため、9月24日に清掃を実施するとともに、以下の追加調査を計画、実施。

1. 清掃後、降雨時に屋上及び竪樋で雨水を採取。

→前回までのようなセシウム137濃度が1000Bq/Lを超えるような場所はなく、最も高い竪樋出口で210Bq/Lであった。

2. 屋上部の汚染原因について調査するため、

清掃後に、2号機大物搬入口2階屋上に降下物調査用の水盤を設置。2週間経過後に水を回収し、分析。(前回報告済)

→降下物による表面汚染が見られたものの、汚染レベルは低かった。

2号機原子炉建屋大物搬入口屋上は、汚染源撤去及び清掃により、汚染レベルは十分低減されており、現在はK排水路の汚染源とはなっていないものと考えられる。

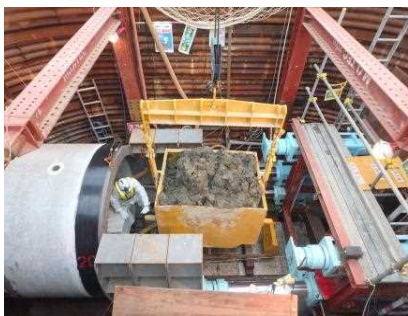
写真①

- K排水路の港湾内への付替工事を行う。H27.5.22より開始し、現在、トンネル部の推進、排水路基礎床版の構築中、H27年度内工事完了に向け昼夜作業にて実施。

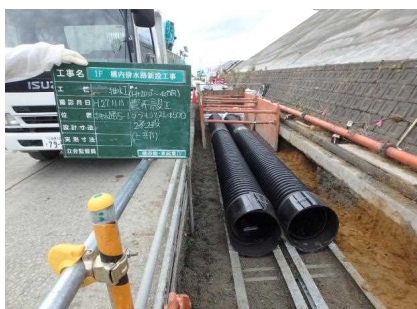
写真④

- 広域フェーシングにより、排水路に流入する雨水量が増加するため、特にフェーシング実施中の地下水パイプエリア、西側エリアについて流域変更した雨水の排水路を新設する。H27.5.11より工事開始

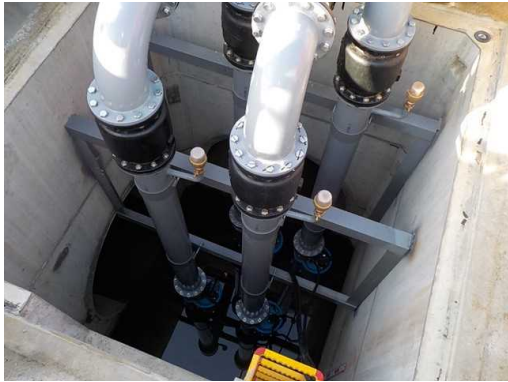
- 強い降雨時に、ポンプの最大移送能力を超える流量となり、仮堰からの一部排水事象が数回発生したことを受けて、追加対策を実施。
- 新設排水路が完成するまでの暫定対策として、地下水BPエリアの枝排水路の集水桝から、B排水路の中継ピットまでポンプ移送を行う。(10月30日設置完了。11月2日の降雨時に自動起動試験を実施し運用中)

写真① 地下水BPエリア枝排水路ポンプ(4台)設置状況

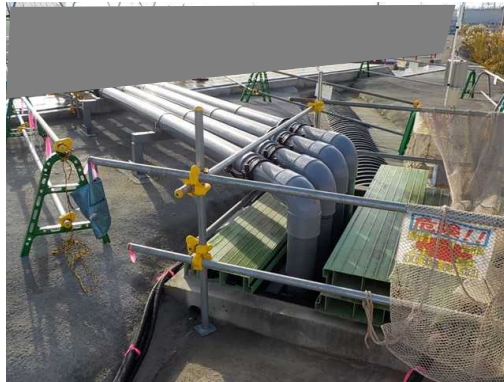
写真② 地下水BP→B排水路への移送配管設置状況
