# 廃止措置等に向けた進捗状況：使用済み燃料プールからの燃料取り出し作業

# 廃止措置等に向けた進捗状況：循環冷却と滞留水処理ライン等の作業

# 廃止措置等に向けた進捗状況：敷地内の環境改善等の作業

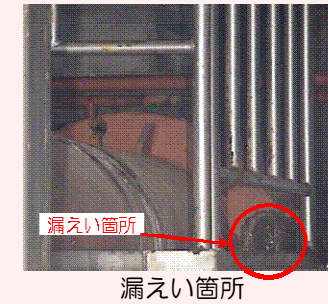
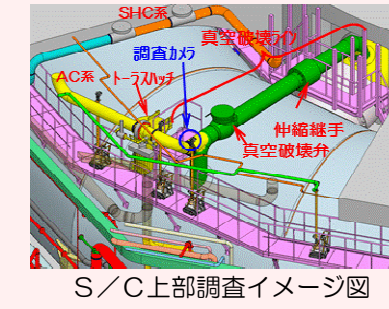
**圧力抑制室(S/C(※3))上部調査による漏えい箇所確認**

1号機S/C上部の漏えい箇所を2014/5/27より調査し、上部にある配管の内1本の伸縮継手カバーより漏えいを確認。他の箇所からの漏えいは確認されず。  
 今後、格納容器の止水・補修に向けて、具体的な方法を検討していく。

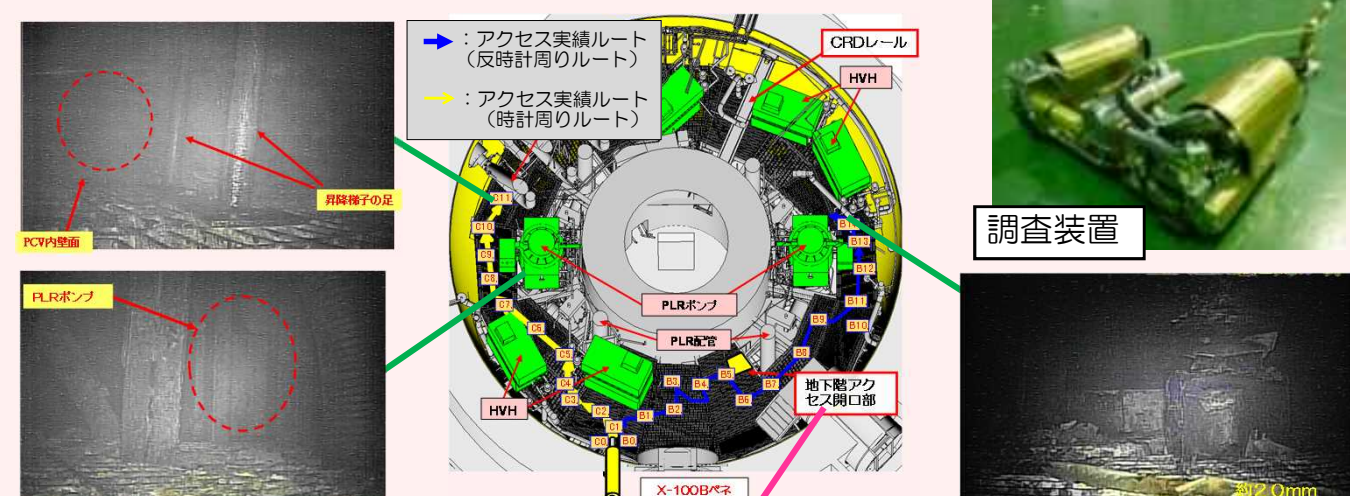
**格納容器内部調査に向けた装置の開発状況**

- 狭隘なアクセス口(内径φ100mm)から格納容器内へ進入し、グレーチング上を安定走行可能な形状変形機構を有するクローラ型装置を用いて、2015/4/10~20に現場での実証を実施。
- 格納容器1階内部の映像、空間線量等の情報を取得。次の調査で用いる予定の地下階アクセス開口部周辺に干渉物が無いことを確認。調査結果を踏まえ、今後格納容器地下階の調査を実施する計画。

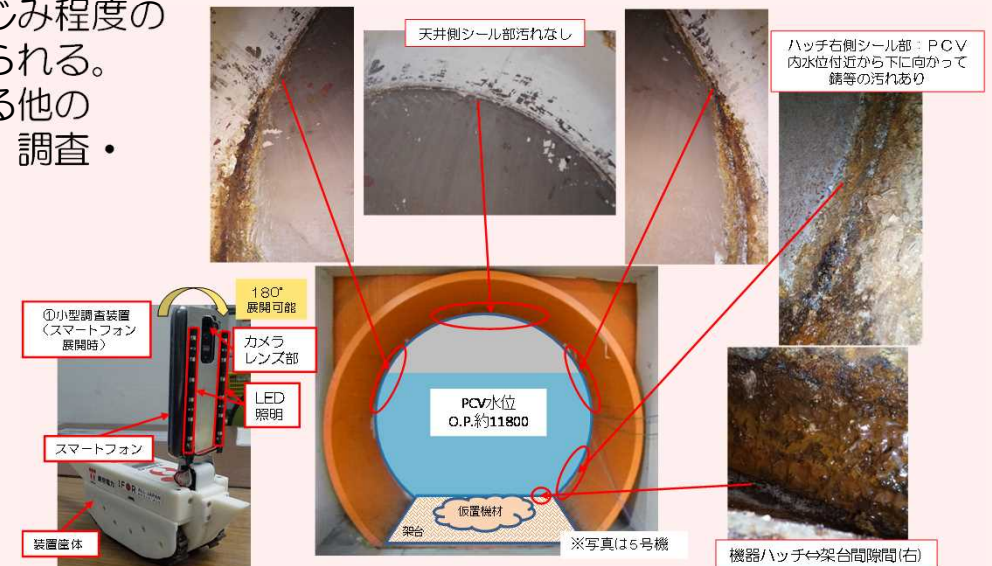
3号機原子炉格納容器機器ハッチ 小型調査装置による調査結果

- 燃料デブリ取り出しに向けた原子炉格納容器調査の一環として、3号機原子炉格納容器(PCV)機器ハッチの周辺について、2015/11/26に小型調査装置を用いて詳細調査を実施。
- 格納容器内水位より下部にあたる機器ハッチ周辺にて、錆などの汚れが確認されたため、シール部からにじみ程度の漏えいの可能性が考えられる。同様のシール構造である他の格納容器貫通部も含め、調査・補修方法を検討する。

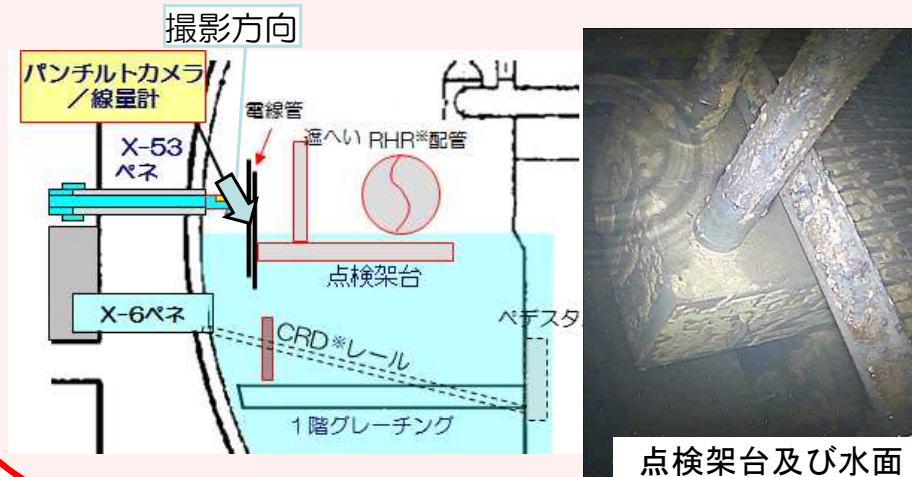
格納容器内部調査の実施

- PCV内部調査用に予定しているX-53ペネの水没確認を遠隔超音波探傷装置を用いて調査を実施し、水没していないことを確認(2014/10/22~24)。
- PCV内を確認するため、2015/10/20、22にX-53ペネから格納容器内部へ調査装置を入れ、映像、線量、温度の情報を取得、内部の滞留水を採取。格納容器内の構造物・壁面に損傷は確認されず、水位は推定値と一致しており、内部の線量は他の号機に比べて低いことを確認。
- 今後、得られた情報の分析を行い、燃料デブリ取り出し方針の検討等に活用する。
