# 廃棄物処理建屋間連絡ダクトの溜まり水調査の状況について

2015年12月24日

東京電力株式会社

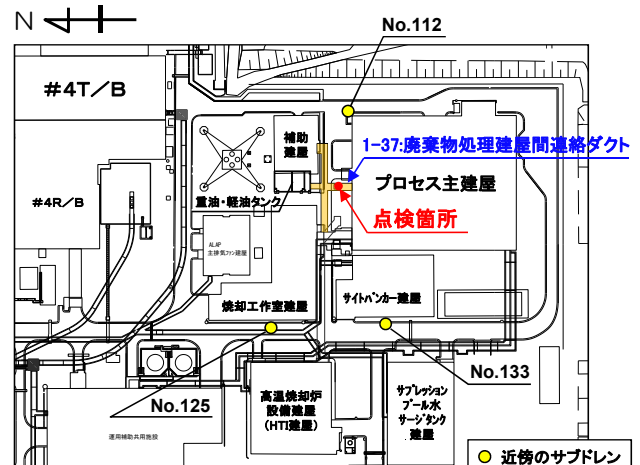
廃棄物処理建屋間連絡ダクト点検箇所位置図

点検実施済みの設備のうち、廃棄物処理建屋間連絡ダクトについては、溜まり水に含まれる放射性物質濃度（12月3日採水）が2014年度より上昇したことから、原因調査を実施するとともに、対応策を検討中。なお、ダクト内の水位は、ダクト周辺のサブドレン水位より低いため、ダクト内の溜まり水が外部に流出することはないものと推定しているが、監視を強化中。

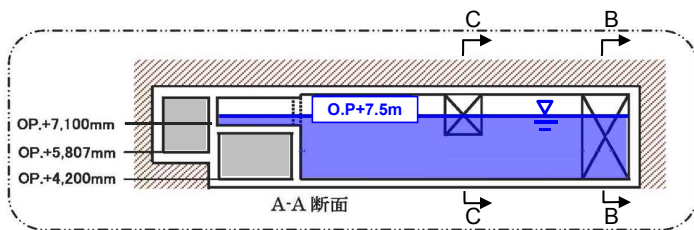
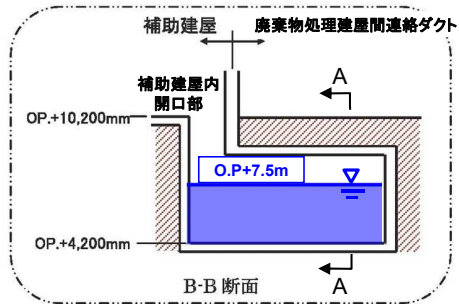
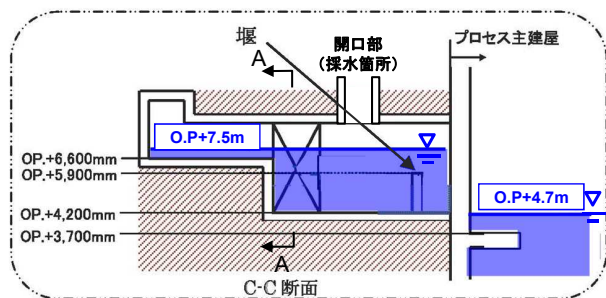
# 廃棄物処理建屋間連絡ダクトの構造・溜まり水の水位

※水位は2015.12.3時点
