福島第一原子力発電所 免震重要棟電源盤からの発煙について

(要因調査および再発防止対策)

2015年12月24日
東京電力株式会社

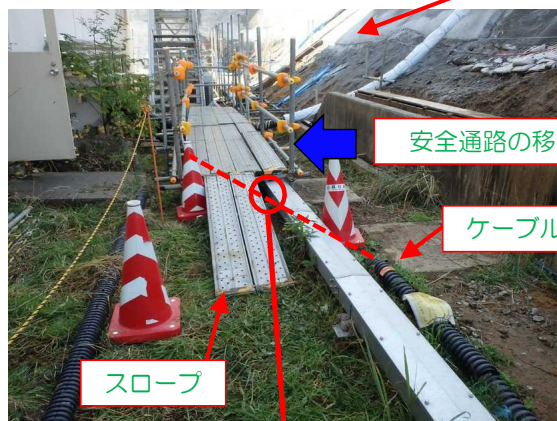
【作業箇所】

元請現場代理人は、現地作業実施前に、当該エリアで先行実施していた北側エリアフェーシング工事（N社）の工事担当者と現場立会を行ったが、安全通路は先行実施していたフェーシング工事の通路を引継ぎ利用する事で考えていたため、当該箇所の高圧ケーブルの状況を確認せず、施工計画書にも反映しなかった。

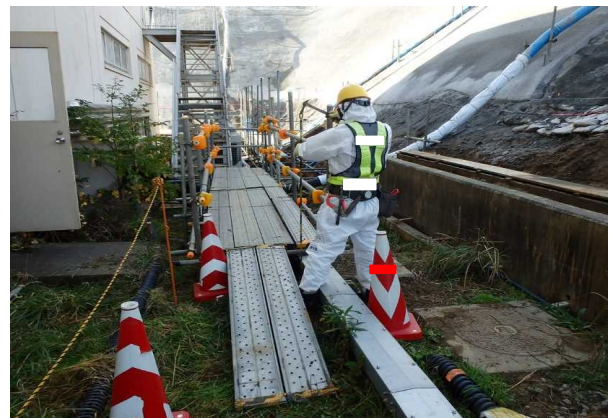
【ピン打ち込み状況】

- 発生日時 : 2015年11月19日(木) 13時09分頃(地絡警報発生)
- 発生場所 : 旧事務本館一情報棟裏(北側)
- 発生状況 : 2015年11月19日13時09分頃、1～4号集中監視室にて「所内共通 M/C1A」地絡が発生した。同時刻に構内排水路新設工事を行っていた元請作業員より、トラロープ用ピンを地面に刺していたところ、誤って電源ケーブルに刺したとの連絡が当社緊急時対策本部に入った。

作業員Aは、元請工事担当者の指示に基づき、周辺の状況を十分に確認せずに当該箇所に鉄ピンを打ち込んでしまった。なお、作業員Aは類似災害事例については理解していた。また、「高圧6.9kVケーブル通電中」との注意喚起表示が近くにあったが、危険だとは思わなかった。

- a. 元請会社は作業内容、作業場所（作業範囲）を明確にし、地面、構築物等に電源ケーブル、制御ケーブル、配管等の内包の有無を確認したうえで、申請書を作成し、作業の実施を事前に当社主管GMへ申請する。
- b. 当社主管GMは、申請書の内容を審査し、必要に応じて当社工事監理員の現場立会を指示する等の追加の措置を講じた上で、作業着手を許可する。

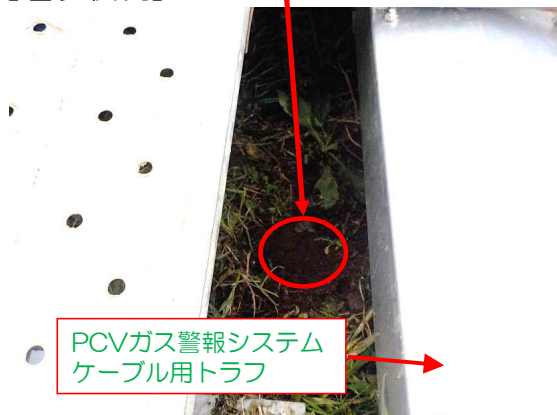
【埋没状況】

当該箇所の高圧ケーブルは、PCVガス警報システムケーブル用トラフ敷設時に一部埋設されていたために、元請工事担当者および作業員Aが高圧ケーブルに気付きにくい状況にあった。

- a. 応急対策 ・防護カバー等の設置（～2016年/第一四半期）
・さらなる注意喚起のための現場表示の設置（～2016年/3月）
- b. 恒久対策 ・トラフ化・防護板設置による電路強化工事の実施（2016年/第二四半期～）

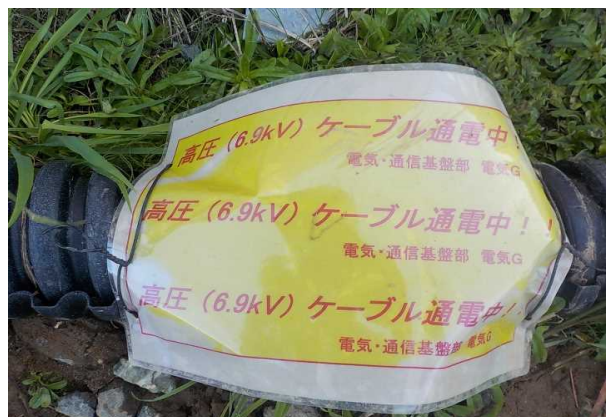
【設備表示】

トラフ等による高圧ケーブルの物的防護対策については、当社（電気・通信基盤部）が計画的に実施中であったが、当該箇所はこれからの予定であった。なお、高圧ケーブルには「高圧6.9kVケーブル通電中」の注意喚起表示は設置されていた。
