# 3号機使用済燃料プールゲートの現場状況確認結果について

2015年4月30日

東京電力株式会社

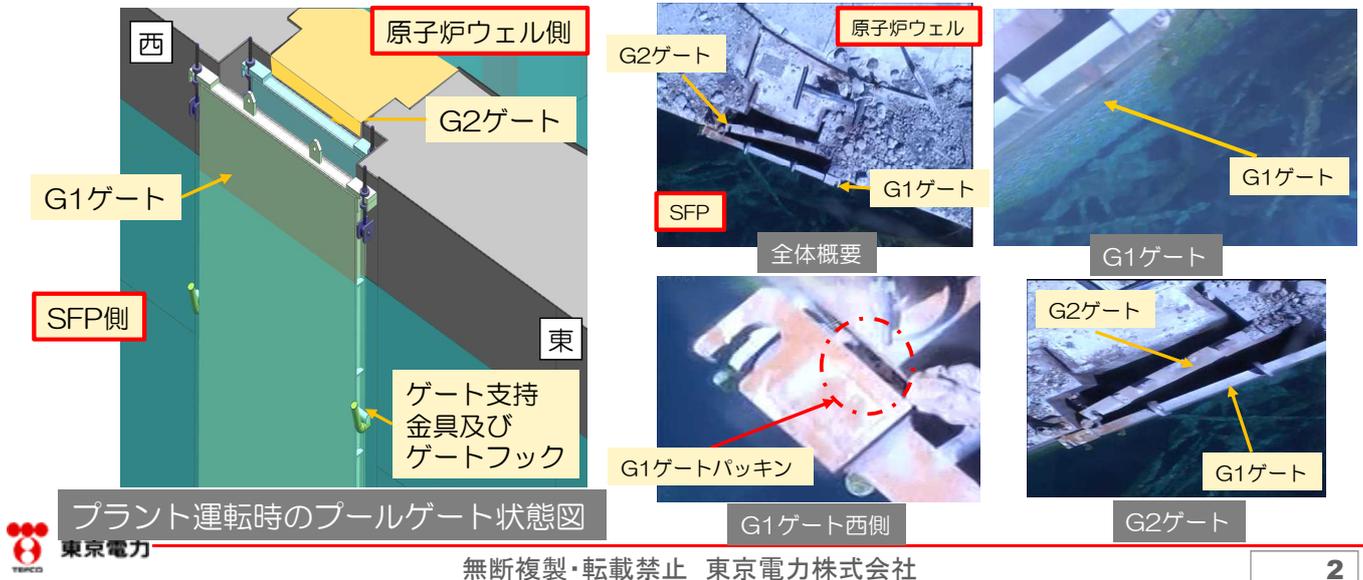
カメラにより可能な範囲を気中より確認した結果、G1ゲートは、目立った変形は確認されなかった。また、G2ゲートは、一部変形していた。

G1ゲートパッキン部を気中より確認した結果、東側／西側ともに2重パッキンシール部が2山共にSFP壁面に接触し、パッキンが正常に押しつけられている状況であった。

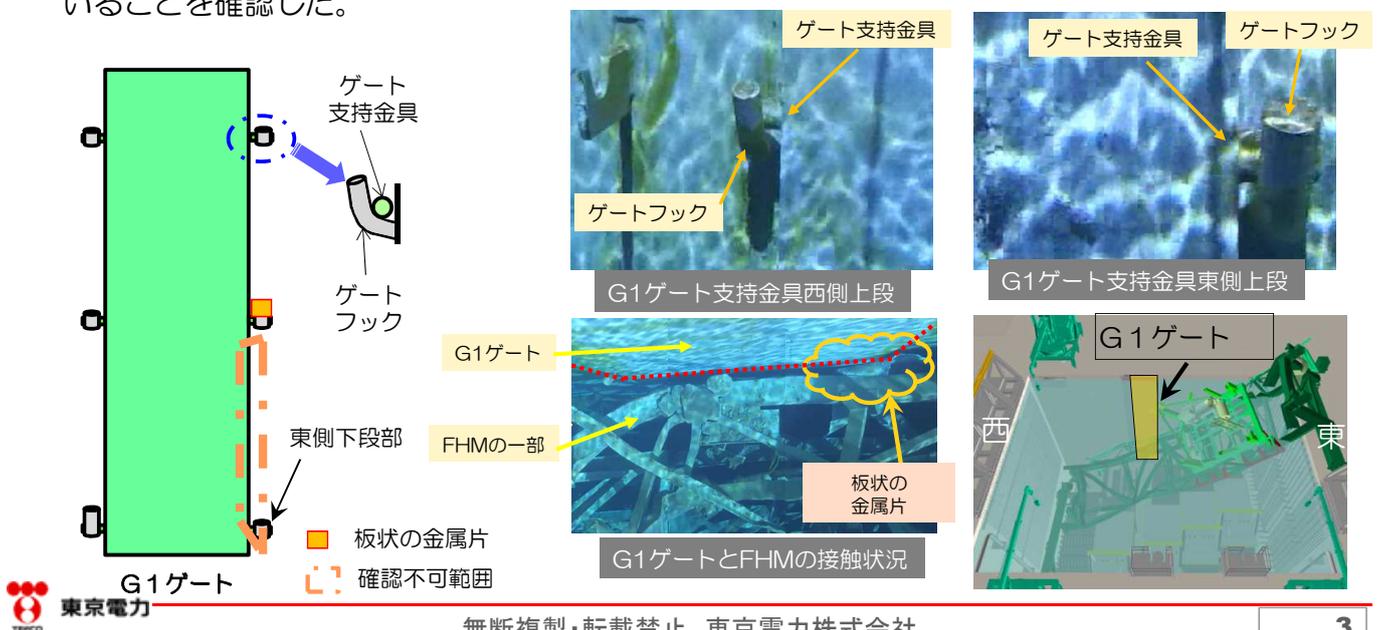
G1ゲート支持金具部を水中より確認した結果、全6箇所の支持金具のうち、5箇所がゲートフックに保持されていることを確認した。なお、1箇所の支持金具（東側下段部）については、FHMの一部が視野障害となり確認できなかった。

FHMとG1ゲートとの接触状況を水中より確認した結果、FHMとG1ゲートは接触していないことを確認した。ただし、ゲートフック（東側中段部）に板状の金属片が引っかかっていることを確認した。

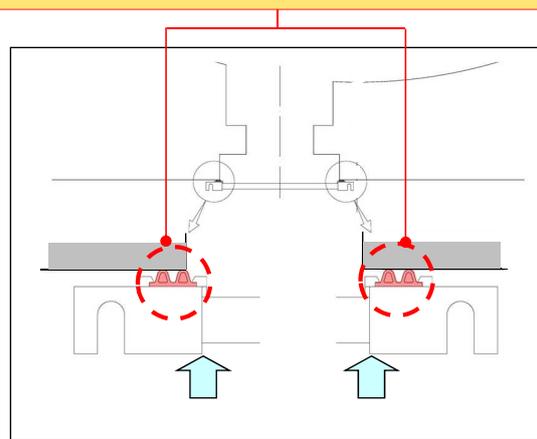
現状の取付状態図

東側／西側ともに2重パッキンシール部が2山共にプール壁面に接触し、パッキンが正常に押しつけられていることを確認した。
