リスクの総点検
結果一覧表

2015年4月28日
東京電力株式会社

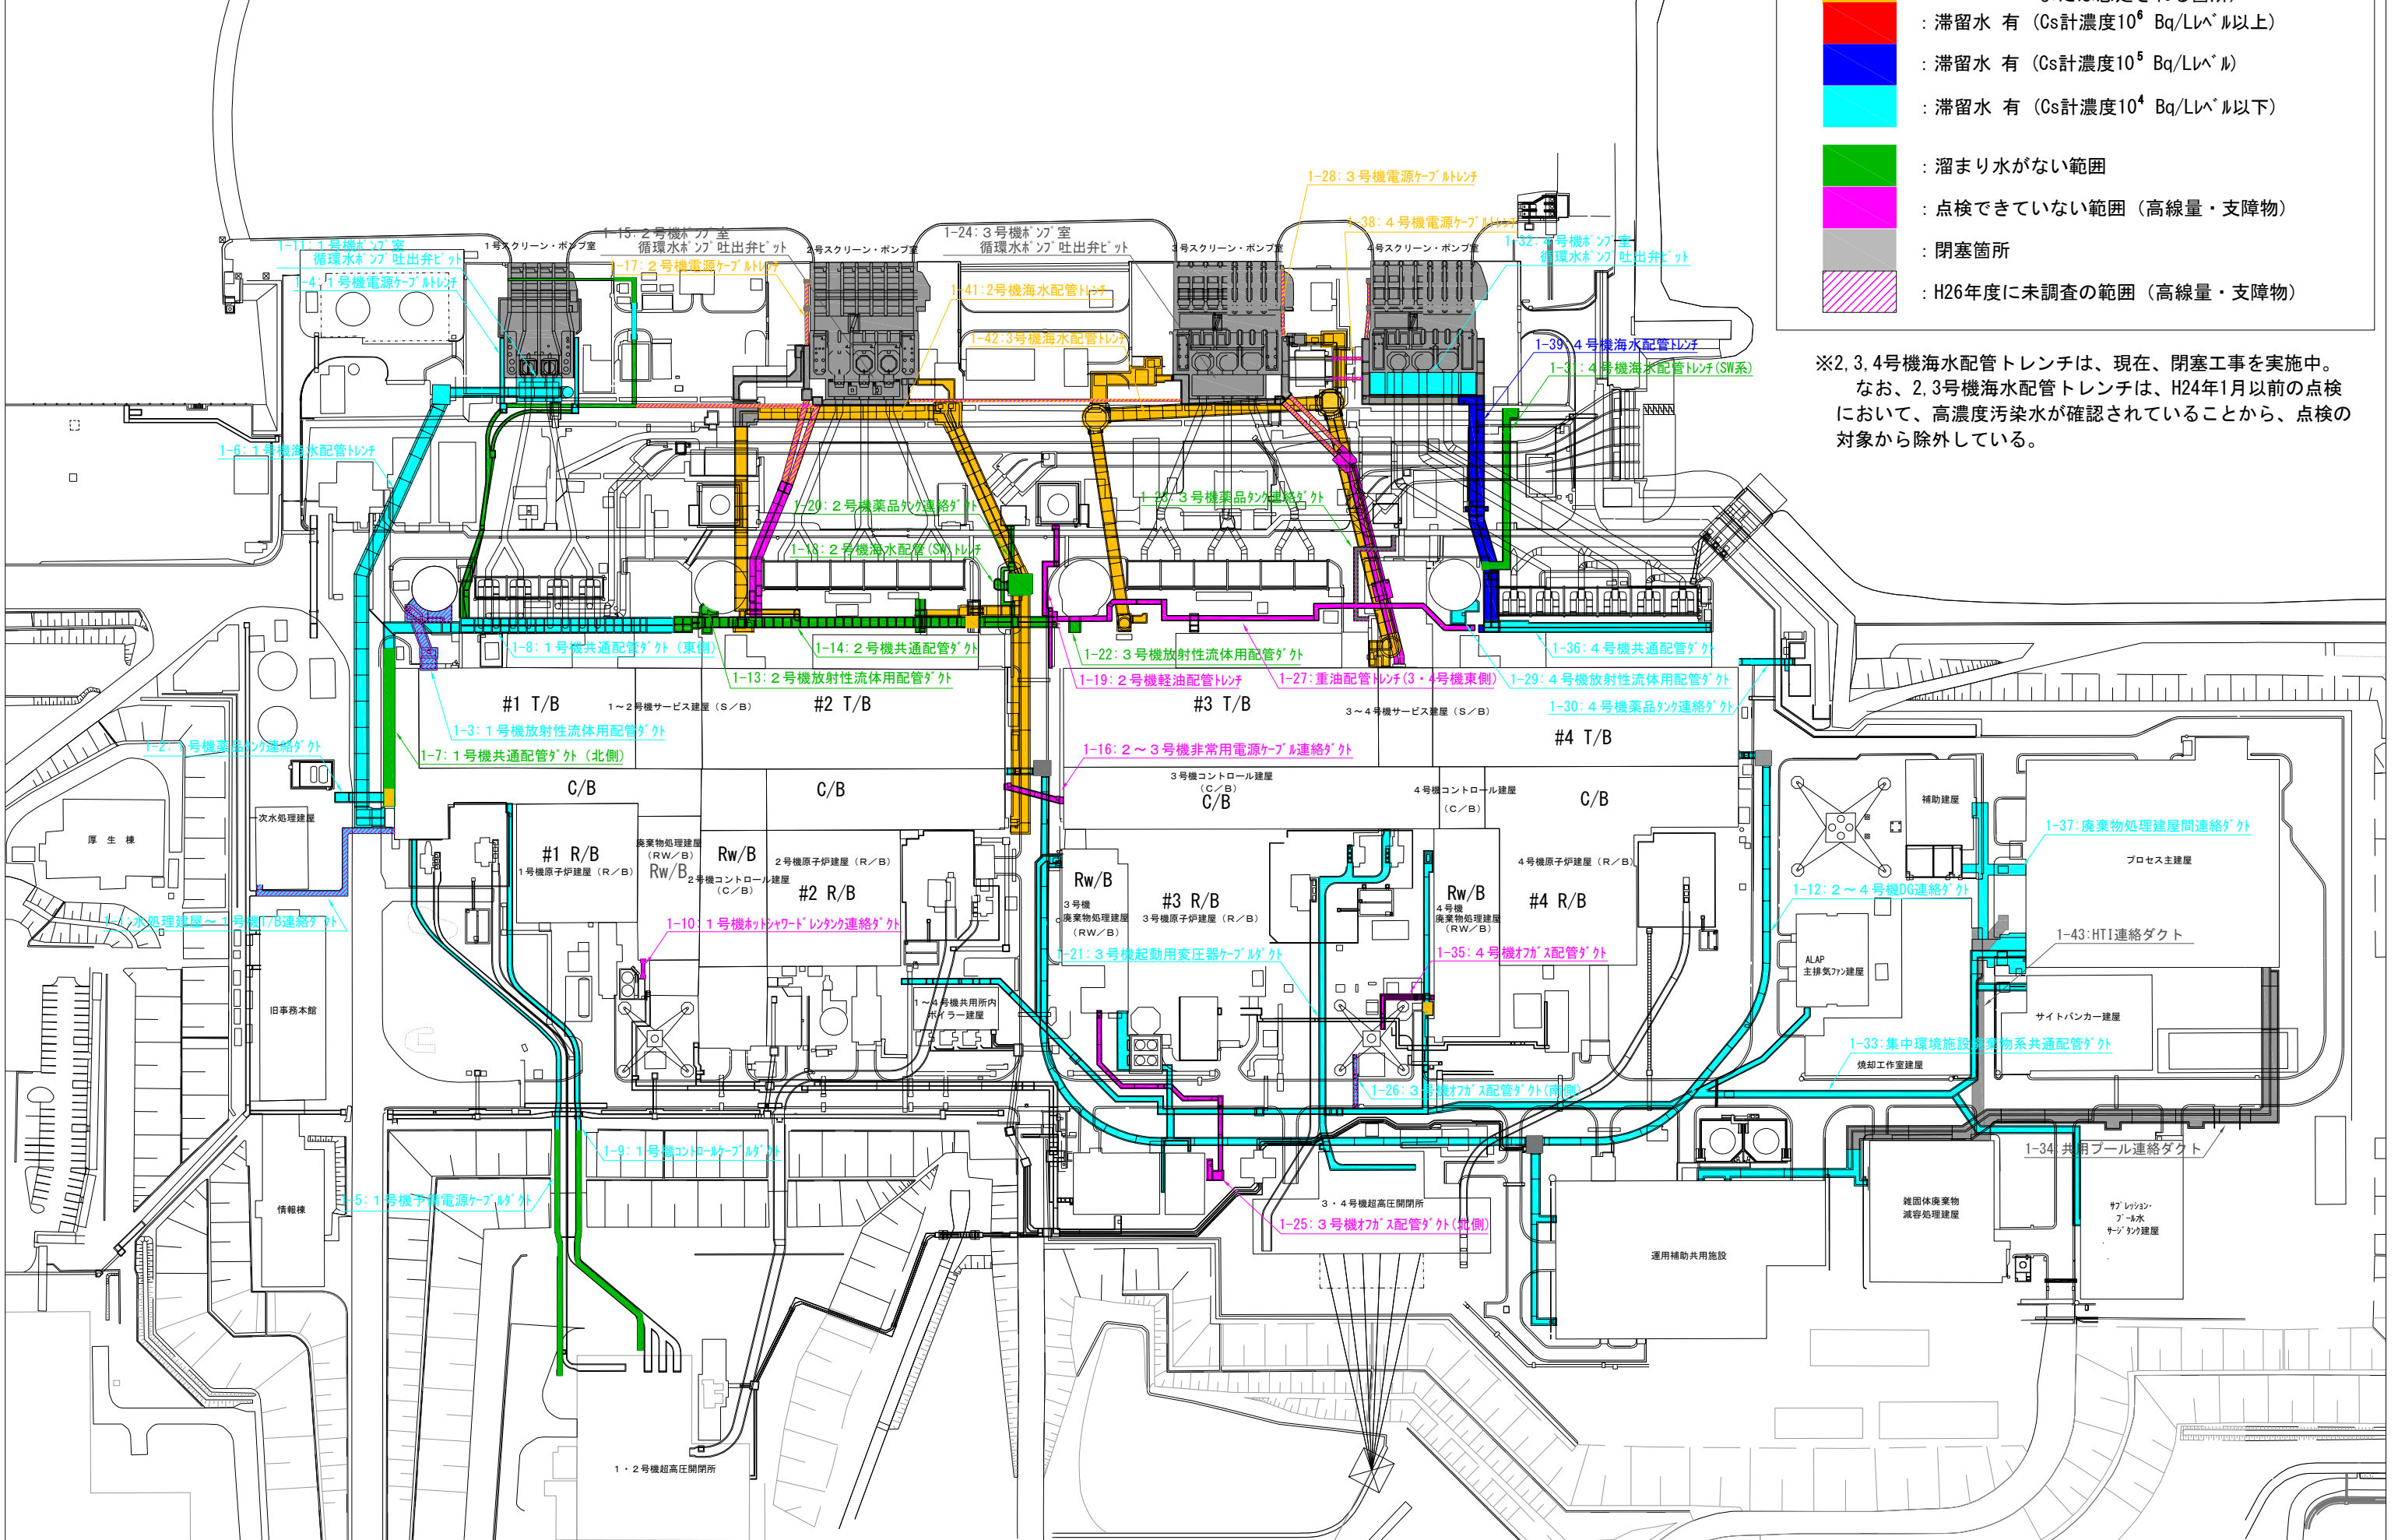
[滞留水がある建屋に接続しているトレンチ等 溜まり水調査結果]

※2, 3, 4号機海水配管トレンチは、現在、閉塞工事を実施中。
 なお、2, 3号機海水配管トレンチは、H24年1月以前の点検において、高濃度汚染水が確認されていることから、点検の対象から除外している。

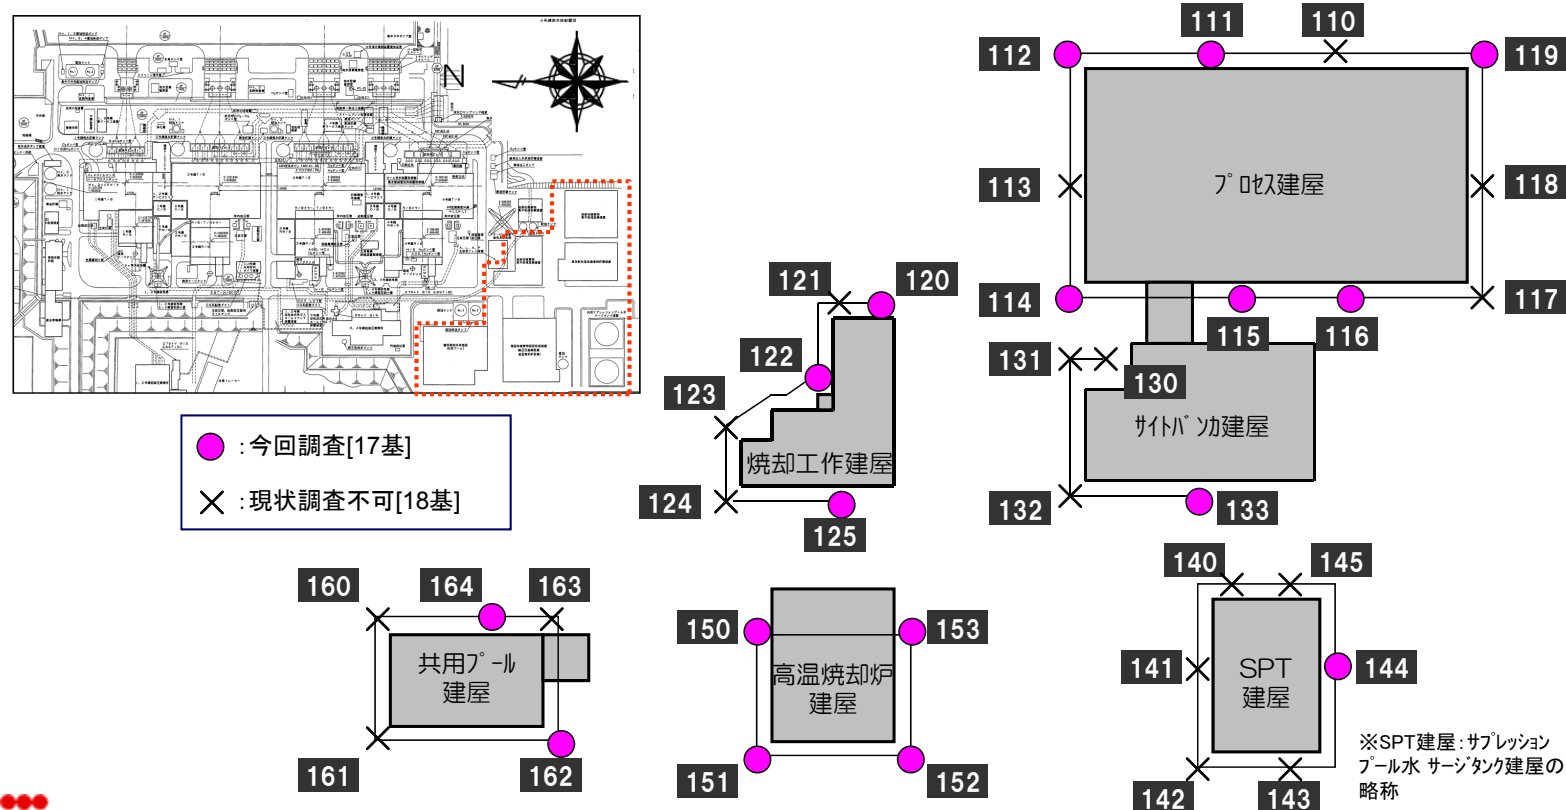
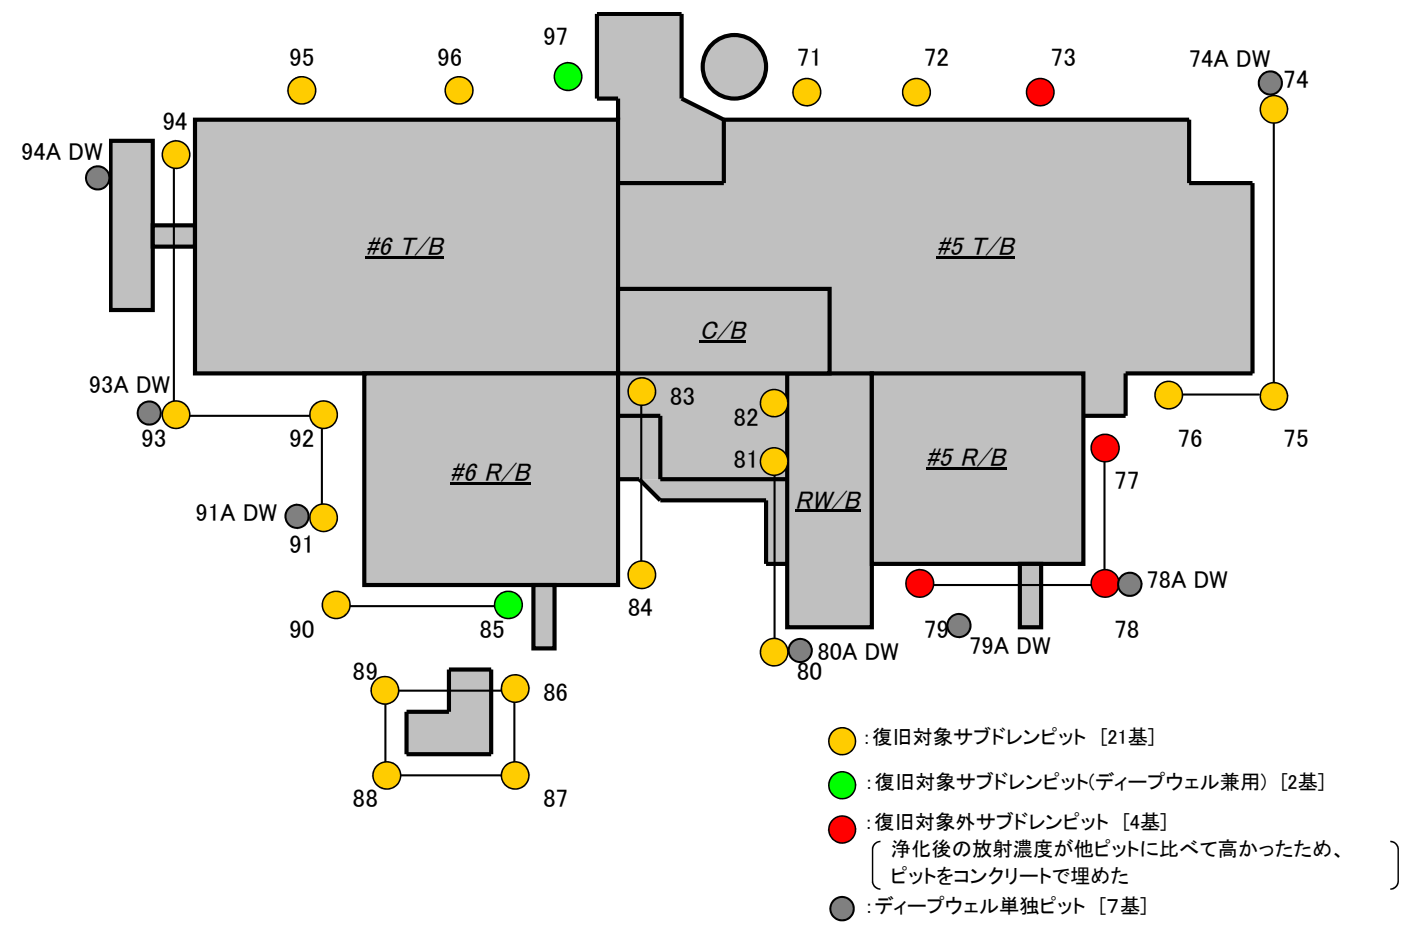
サブドレンピット・ディープウェル配置図(5, 6号機)

- 12月12日より、諸建屋サブドレン復旧方法立案のため、既設サブドレンピット17箇所を対象に、ピット内溜まり水の水質調査を実施。
