5/6号開閉所西側の火災発生について

2015年4月30日
東京電力株式会社

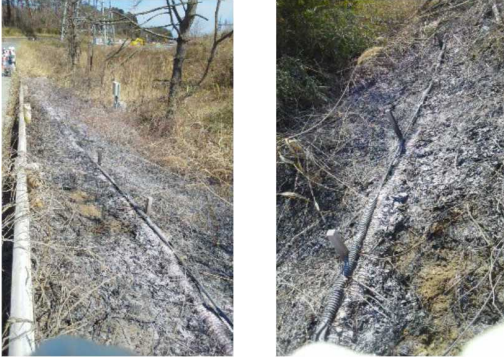
火災発生現場①

延焼範囲：2箇所 ①約2×15m, ②約2×10m

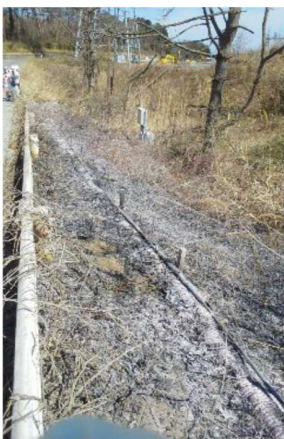
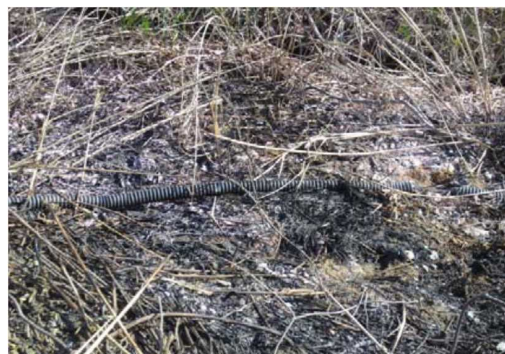
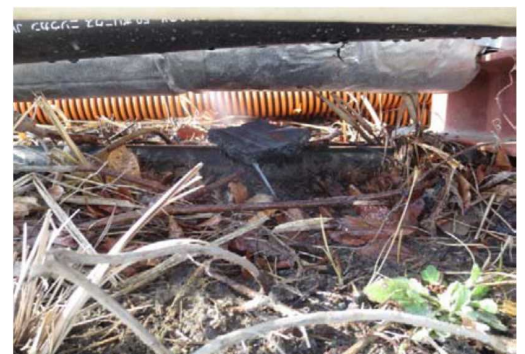
- ・延焼範囲を配管・ケーブル類が通っていることを確認
- ・ケーブルについては、5・6号機から免震棟へwebカメラ映像およびモニタリングポストのデータ表示を送信している通信ケーブル2系統であることを確認した。
なお、その内1系統については破損していたことから3月27日仮復旧を実施した。
- ・配管については、5・6号で使用する飲料水配管であること、当該配管の一部が損傷しており、飲料水が漏れいしていることを確認した。
なお、漏れい箇所については、ビニールテープにより即日養生を実施した。

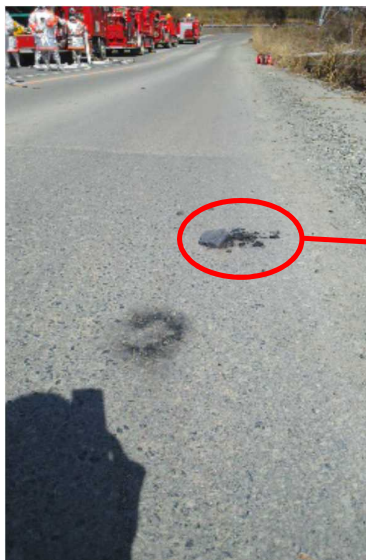
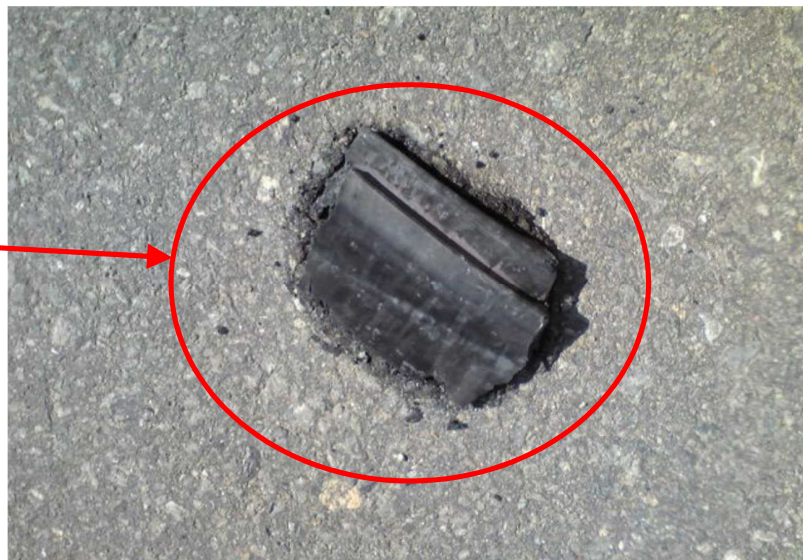
火災発生当日、現場確認の結果、車両の一部（ブレーキパッドらしきもの）が道路および延焼範囲に落ちており、火災発生の原因となったと思われることから、後日周辺道路を走行したと思われる車両の調査を行った。

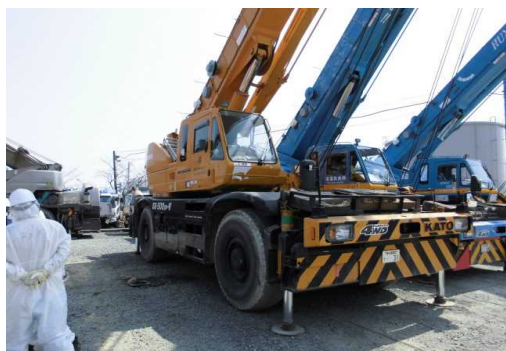
50 t ホイールクレーン

車両調査の結果3月27日にパーキングブレーキ（ブレーキドラム）の一部が破損している車両（50 tホイールクレーン）が確認された。

その後3月30日、当該車両について破損部品と破損部分の確認を行ったところ脱落部分の形状がほぼ一致したことから、原因車両と推測している。

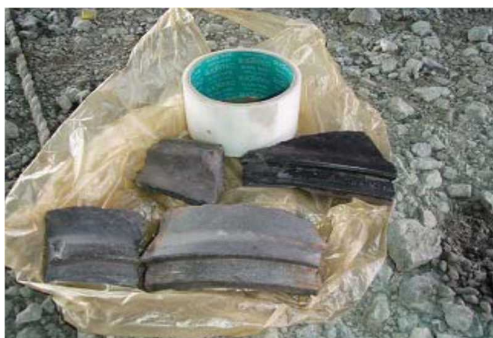
現場に落ちていた破片

破片にブレーキがきいている状態で走行していたと思われる痕跡（摩擦により焼き付いた痕跡）が確認されたことから、ブレーキを解除しないまま走行したため破損したと思われる。

1. 除染を行い構外に搬出可能なものは、構外整備工場にて点検整備を実施する。
2. 構外に搬出できないものは、2015年8月（予定）より構内車両整備工場にて大型車両の受け入れ体制が整うことから、順次構内車両整備工場にて点検整備を実施する。
3. 1、2にて対応困難なものは、暫定処置として構内重機ヤード内に簡易ピットならびに洗浄設備等必要な設備を設置し、点検の強化を図る。
※現在入構いただいている整備士は重機に特化した整備士のため、重機車両部分および車両を整備できる資格を所持した整備工の手配が必要
4. 道路周辺の枯れ草の処理について検討する。
5. その他追加対策については所轄消防署と協議し実施する。

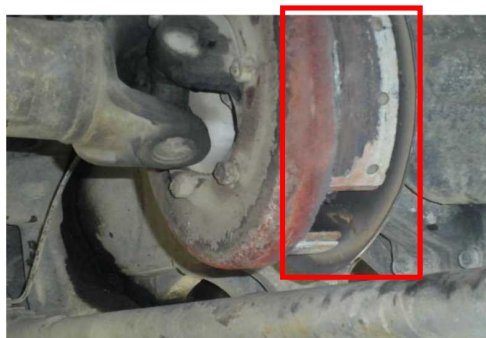
ブレーキドラム破損部

- ・ パーキングブレーキ作動中に点灯する表示が不具合により点灯しない。
- ・ パーキングブレーキ作動中にシフトレバーをDレンジ（走行モード）にした時に鳴動する警告ブザーが鳴動しない時がある。
