福島第一構内道路脇における側溝付近からの火災について

2015年4月30日
東京電力株式会社

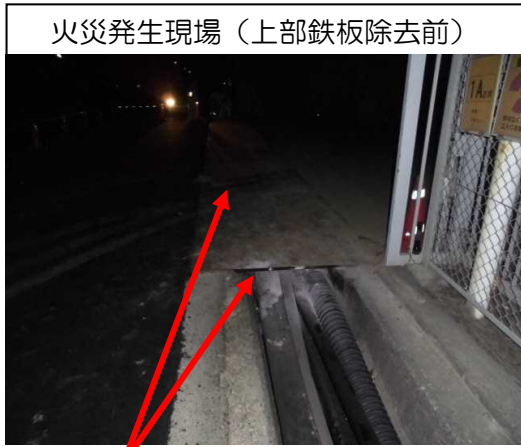
火災発生現場（上部鉄板除去前）

鉄板の下と隙間より発煙

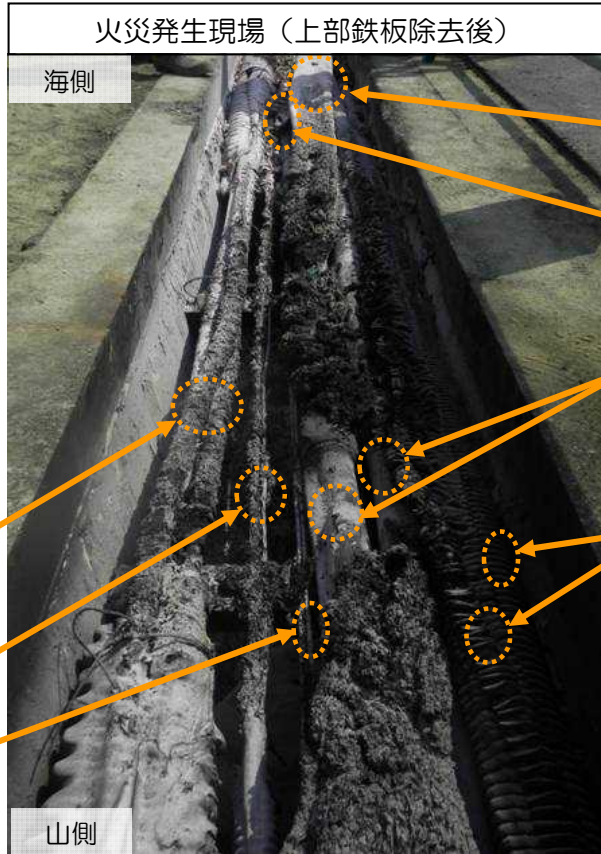
火災発生現場（上部鉄板除去後）

⑦ ろ過水タンク淡水供給用ホース

④ 原子炉注水用ホース

⑤ 使用済燃料プール補給用ホース

⑥ 物揚場仮設タンク移送用ホース

① 水処理 高圧電源設備(A系)電源ケーブル

② No1,2純水タンク補給弁(電動弁)ケーブル

③ No1,2純水タンクレベル計ケーブル

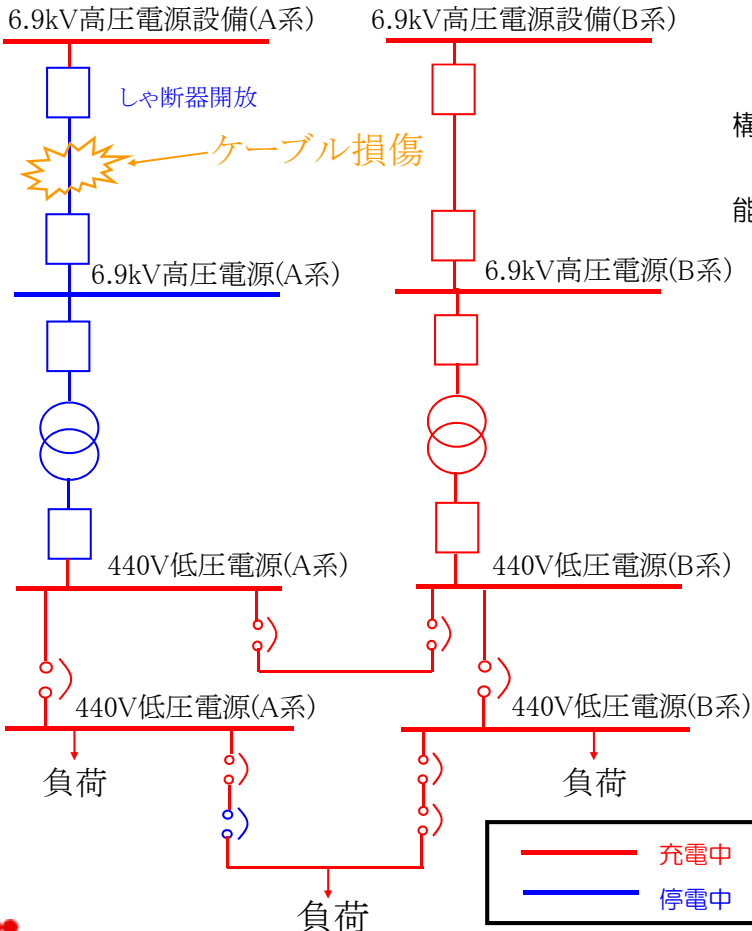
損傷したケーブルから電源が供給されている設備は、発電所構内で使用するろ過水および純水を製造する設備等。

- ① 6.9kV高圧電源設備(A系)電源ケーブル：地絡警報
→電源OFF実施
(準備が整い次第復旧予定)
- ② No.1,2 純水補給弁(電動弁)ケーブル：電源装置トリップ
→電源OFF実施
(5月中旬迄に復旧予定)
- ③ { No.1 純水タンクレベル計ケーブル：正常
→念のため電源OFF実施
(5月中旬迄に復旧予定)
No.2 純水タンクレベル計ケーブル：ダウンスケール
→念のため電源OFF実施
(5月中旬迄に復旧予定)

- ④ 原子炉注水用ホース→損傷(4/9復旧済)
(非常系のラインは確保されておりLCO逸脱には該当せずと判断)
- ⑤ 使用済燃料プール補給用ホース
→損傷(4/10復旧済)
- ⑥ 物揚場仮設タンク移送用ホース
→損傷、未使用ホース(上期中に撤去)
- ⑦ ろ過水タンク淡水供給用ホース
→損傷、未使用ホース(上期中に撤去)

A系からB系に電源切替を実施し、当該設備について運用可能な状態としている。

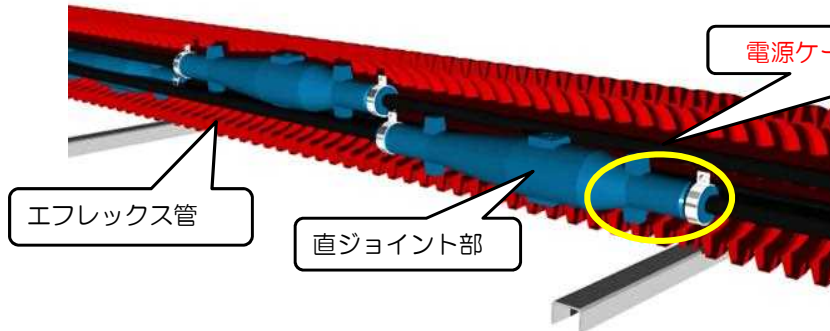
- ・ 損傷した水処理高圧電源設備(A系)ケーブルは3相1組みで構成されている。また、当該ケーブルはケーブル同士を直ジョイント※にて接続されている。今回の損傷部位においては、3相のうち1相のジョイント部について最も損傷が大きい。
- ・ 各相の直ジョイント部は、重ならないようにズラしながら接続を実施しており、その一部がサポート部にて支えられている状況であった。
- ・ 当該ケーブルには他2箇所についても直ジョイントを使用（6個＝2箇所×3相）しているが、外観上問題ないことを確認。

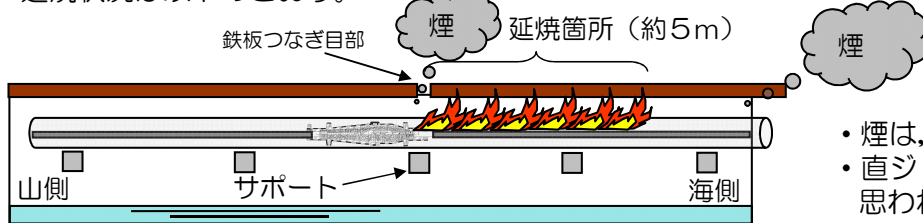
- ・ 延焼状況は以下のとおり。

- ・ 煙は、鉄板のつなぎ目および海側から出ていた。
- ・ 直ジョイント海側の接続部が最も燃えていたと思われる状況であった。

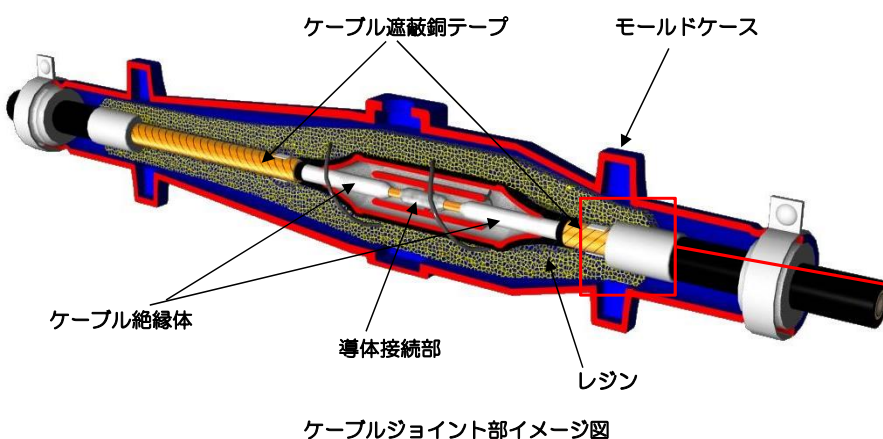
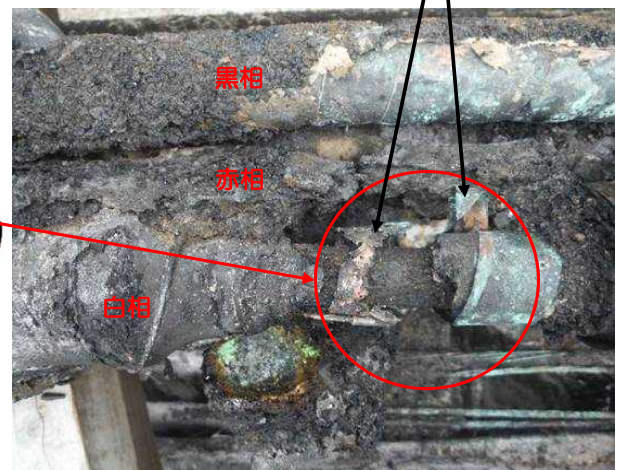
ケーブル遮蔽銅テープ切断箇所

調査の結果、3相1組のケーブルの内火災発生元の1相ケーブルにおいてケーブル遮蔽銅テープの切断が確認された。この原因は、①外気温変動によるケーブル絶縁体などの熱伸縮の影響が想定される。しかしながら、他の2相においてケーブル遮蔽銅テープの切断が確認されていないことから、当該1相においては、以下の要因が加わりケーブル遮蔽銅テープへ応力が集中し切断に至ったと推定される。
(要因調査は焼損により不可能)

推定要因：②ケーブルジョイント時の施工不良の可能性

③過去のケーブル移設やサポート片受のストレス

- ・4/9より全ての直ジョイント部について、外観点検実施中
(外気温度変動の影響を受けやすいか、外的応力を受けないかとの観点、直ジョイント数：約400個程度。)
→3週間程度で完了予定(足場設置が必要な高所などを除く)

- ・点検結果を踏まえ検討していく
(熱伸縮等を抑えるブラケットの設置などを予定)

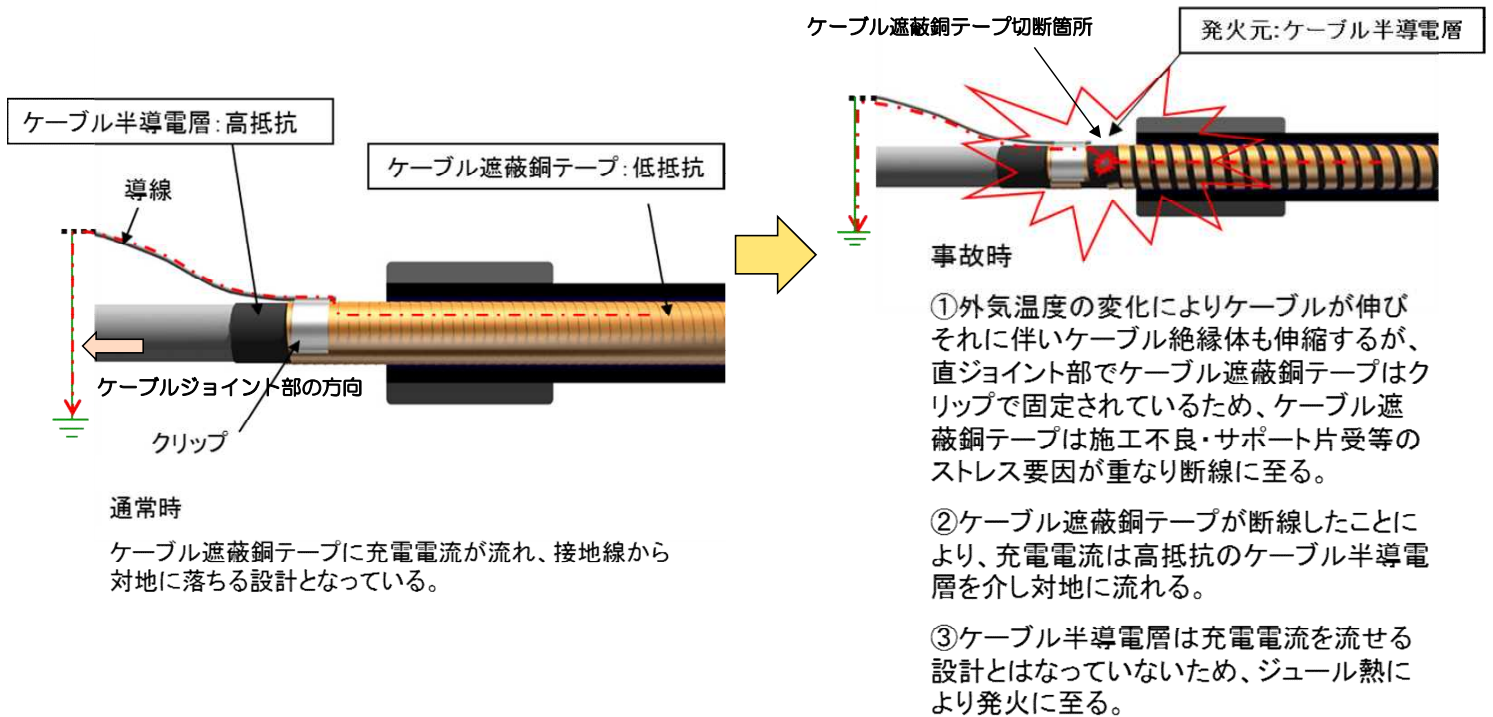
ケーブル遮蔽銅テープ切断に起因する火災発生の推定メカニズムは、以下のとおり。
通常時は、ケーブル遮蔽銅テープからクリップを介して電流が流れ、接地されている。
事故時には、ケーブル遮蔽銅テープが切断することで、その内側にある高抵抗の半導電層を介して電流が流れ、ケーブル半導電層が過熱し、火災発生に至る。
