発電所内のモニタリング状況等について （1～3号機放水路の調査状況について）

2015年5月28日
東京電力株式会社

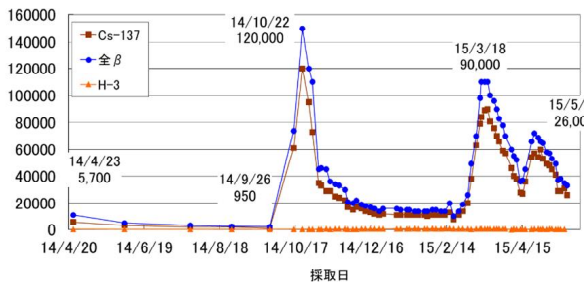
1号機放水路上流側立坑溜まり水

- 1号機放水路上流側立坑溜まり水のセシウム137濃度が、2月末より再度上昇。3/12には、下流側立坑溜まり水の濃度も上昇。3/18をピークに、濃度は下降したものの、4月中旬に再度上昇が見られ、現在は下降中。
- 2月下旬より降雨が多くなっており、台風時と同様、降雨により放水路に何らかの流れ込みがあったものと思われるが、原因は特定できていない。
- 放水路出口（放水口）へのゼオライトの設置は完了しており、放水路溜まり水の本格浄化に向け、準備工事を実施中。

1号機上流側立坑流入水
(1号T/Bビル下)
・T/B東側地表)
調査日：14/10/6
Cs134：420
Cs137：1500
全β：1400
H3：9.9
(単位：Bq/L)

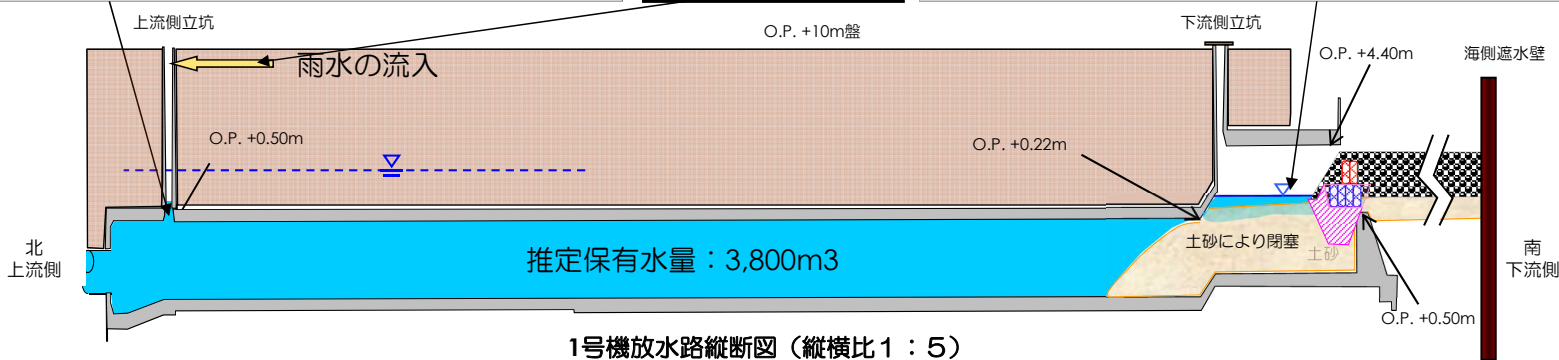
1号機放水路縦断面図（縦横比1：5）

注：放水口へのゼオライト設置により、放水口内への立ち入りができなくなったことから、3/20より放水口上部開口部から採水することとした。

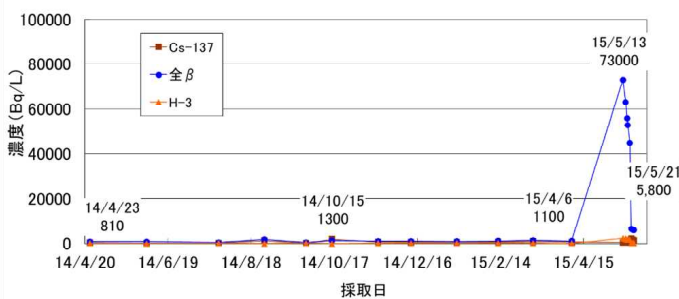
2号機放水路上流側立坑溜まり水

- 2号機放水路上流側立坑の溜まり水の全ベータ濃度が、5/13の定例（1回/月）サンプリングで上昇。
- 5/15よりモニタリングを強化中。
- 5/19の降雨後のサンプリングで、溜まり水の全ベータ濃度が大幅に低下。（45,000→6,400Bq/L）。その後も低下傾向。
- 5/16以降に実施した、放水路下流側（放水口）のサンプリングでは、全ベータ濃度は低濃度。

2号機放水路 上流側立坑で検出した濃度上昇の影響をモニタリングするため、当面の間1号機放水路と同様、週3回2号機放水路 上流側立坑及び2号機放水口にて採水、分析を実施する。(γ、全ベータ、トリチウム)

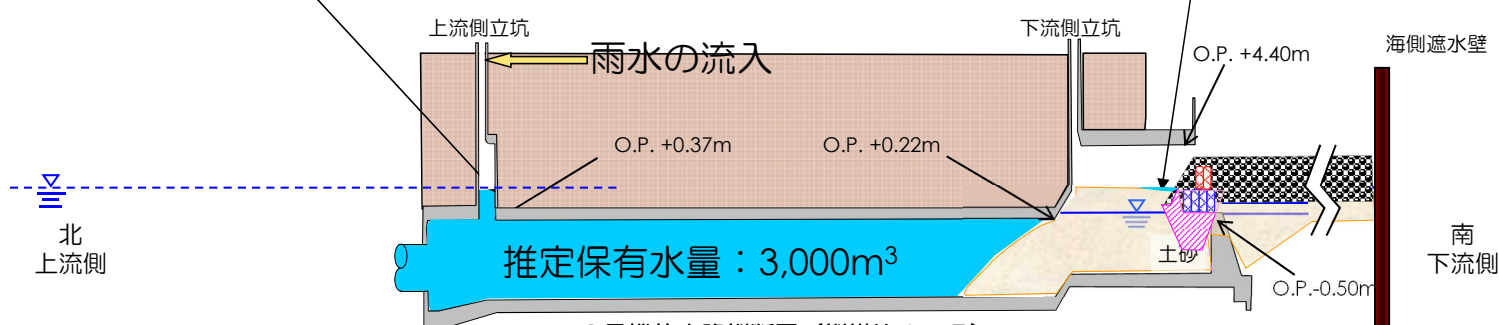
2号機放水路縦断面図（縦横比1：5）

- 放水路の開口部である放水口は、堆積した土砂により閉塞しており、放水口出口には地盤改良の施工及びゼオライト土のうを設置済み。
- また、放水口出口は海側遮水壁の内側であり、埋め立ても終了していることから、溜まり水が直接外洋に流出することは無い。
- さらに、前回測定の4月6日以降の港湾内外の全ベータ放射能濃度には、特に影響はみられていない。

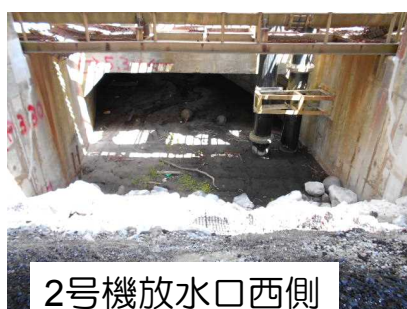
2号機放水口西側

- 追加調査として、2号機放水路の下流側の状況を確認。
- 昨年は、2号機の下流側立坑～放水口はすべて土砂で埋まっており、溜まり水は確認できなかったが、2本の放水口のうち東側で溜まり水を確認。
- 5/16及び降雨後の5/19に、溜まり水のサンプリングを実施したが、全ベータ、トリチウムともに低濃度であり、特に放水路上流側で濃度が上昇した影響は見られていない。
- 当面、モニタリング強化を継続する。

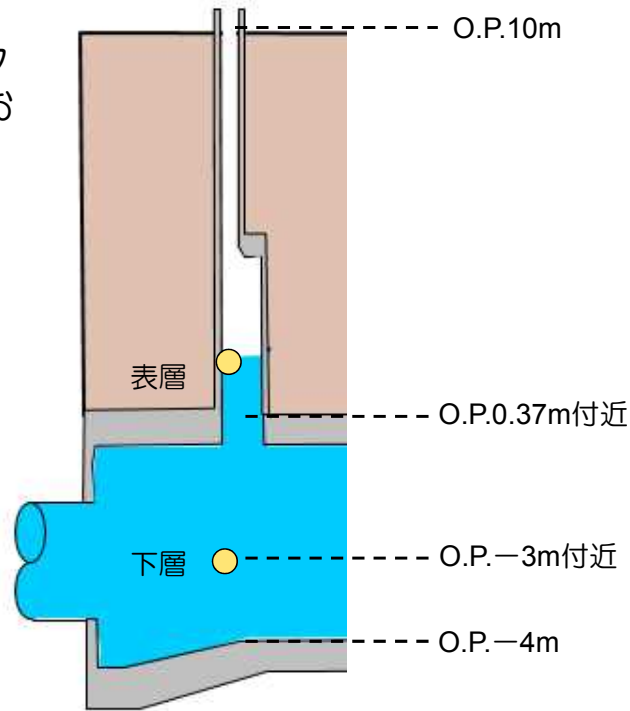
- 2号機放水路上流側立坑における、溜まり水濃度上昇の原因調査の一環として、同立坑における下層の採水を実施した。
- 過去に実施した1号機と同様、下層の塩分濃度が高い傾向があるが、表層と下層の濃度の差は小さかった。
- また、当日朝に約36mmの降雨があったが、全ベータ濃度は前日の45,000Bq/Lから1/7程度に低下しており、今回の降雨時には、セシウム以外に新たなβ核種の流れ込みは無かったものと考えられる。

2号機放水路上流側立坑(表層)	
採取日	5月19日
pH	9.0
塩素濃度(ppm)	80
Cs-134(Bq/L)	580
Cs-137(Bq/L)	2,100
全β(Bq/L)	6,400
トリチウム(Bq/L)	180
2号機放水路上流側立坑(下層)	
採取日	5月19日
pH	8.3
塩素濃度(ppm)	540
Cs-134(Bq/L)	360
Cs-137(Bq/L)	1,300
全β(Bq/L)	4,800
トリチウム(Bq/L)	130

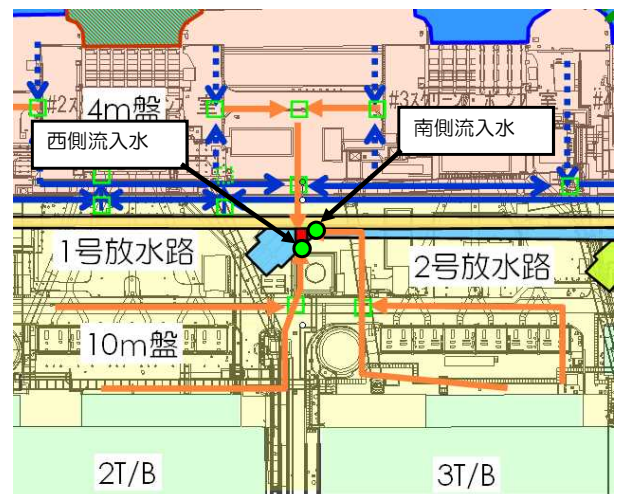
採取地点図

- 2号機放水路上流側立坑における、溜まり水濃度上昇の原因調査の一環として、同立坑における流入水のサンプリングを実施。
- 降雨の無かった5/15は、西側からの流入水（2号機T/Bルーフドレン、T/B東側地表水）のみであったが流入量はわずかであり、濃度も低かった。
- 5/19早朝の降雨後に流入水のサンプリングを行ったが、南側流入水（3号機T/Bルーフドレン、T/B東側地表水）は、昨年と同様セシウム濃度が高かった。
- また、西側流入水についても、降雨の無かった5/15よりは濃度が上昇していた。
- ただし、いずれも全ベータ濃度がセシウム濃度に比べて特別高い傾向は見られず、以前にサンプリングした降雨時の流入水と同様、含まれる核種のほとんどがセシウムと考えられる。

採取地点	採取日時	Cs-134	Cs-137	全β	H-3	備考
		(Bq/L)	(Bq/L)	(Bq/L)	(Bq/L)	
2号機放水路上流側西側流入水	2015/5/15 9:55	15	57	85	150	降雨無し
2号機放水路上流側西側流入水	2015/5/19 10:10	140	640	940	ND(110)	降雨後
2号機放水路上流側南側流入水	2015/5/19 10:00	1,500	5,700	7,700	ND(110)	降雨後

放水路に接続している配管等の流入可能性のある経路について、サンプリング等を行い流入源の調査を継続する。

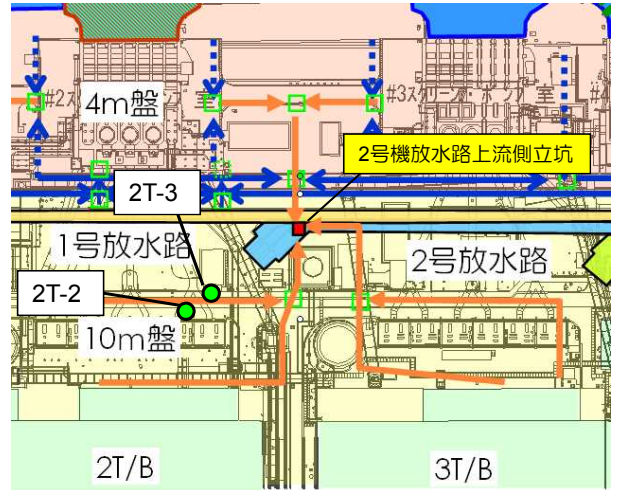
採取地点図

- 2号機放水路上流側立坑が位置する、2号機～3号機タービン建屋海側の10m盤では、これまでのところ観測孔やサブドレンに、今回のたまり水濃度の上昇を引き起こすような濃度の全ベータは確認されていない。
- 今回の濃度上昇を受けて、2号機タービン建屋東側の地下水観測孔、No.2T-2、2T-3においてサンプリングを実施。
- いずれも従来と変わらない低濃度であった。

2T-2	2T-3
採取日	5月15日	5月15日
Cs-134 (Bq/L)	ND(<13)	ND(<13)
Cs-137 (Bq/L)	ND(<23)	ND(<22)
全β (Bq/L)	250	430
トリチウム (Bq/L)	400	460

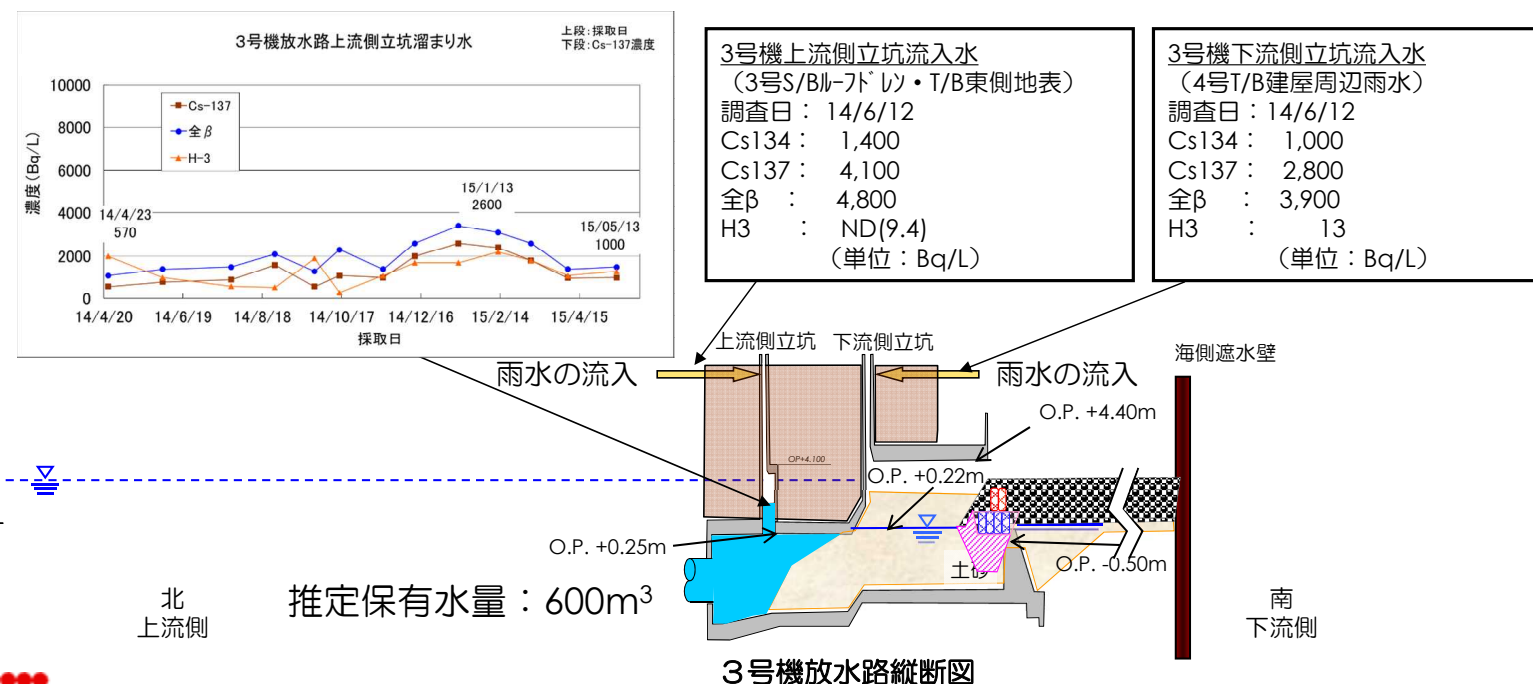
- 3号機放水路 上流側立坑溜まり水のセシウム濃度は、1,000~2,000Bq/L程度で推移。
- 2号機同様、降雨時の流入により一時的にセシウム濃度が上昇するものの、拡散や希釈、沈降等により濃度が低下しているものと考えられる。
- 放水口へのゼオライトの設置は完了。
- 引き続きモニタリングを継続する。
