# 福島第一原子力発電所 1号機 オペフロ南東側他の調査結果について

東京電力ホールディングス株式会社

2016.05.26

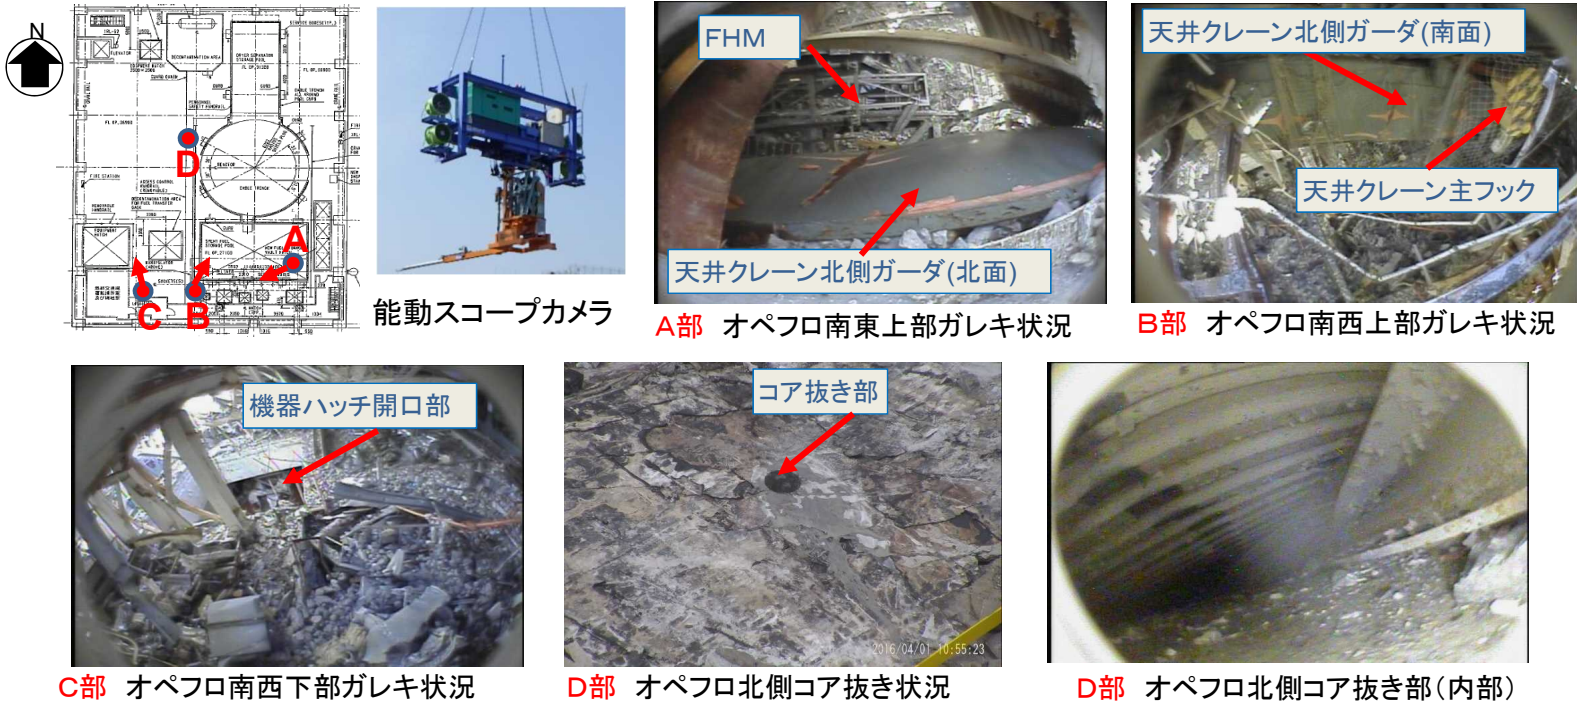
## 2. ガレキ状況先行調査結果

- 3/28～4/7にかけ、ガレキ状況先行調査を実施。
- 崩落屋根スラブの隙間に能動スコープを挿入し、南側のガレキ状況を確認した。(A～C部)
- また、オペフロ北側の崩落スラブコンクリートをコア抜きし、能動スコープカメラを挿入し、今後の本格調査への適用性を確認した。(D部)

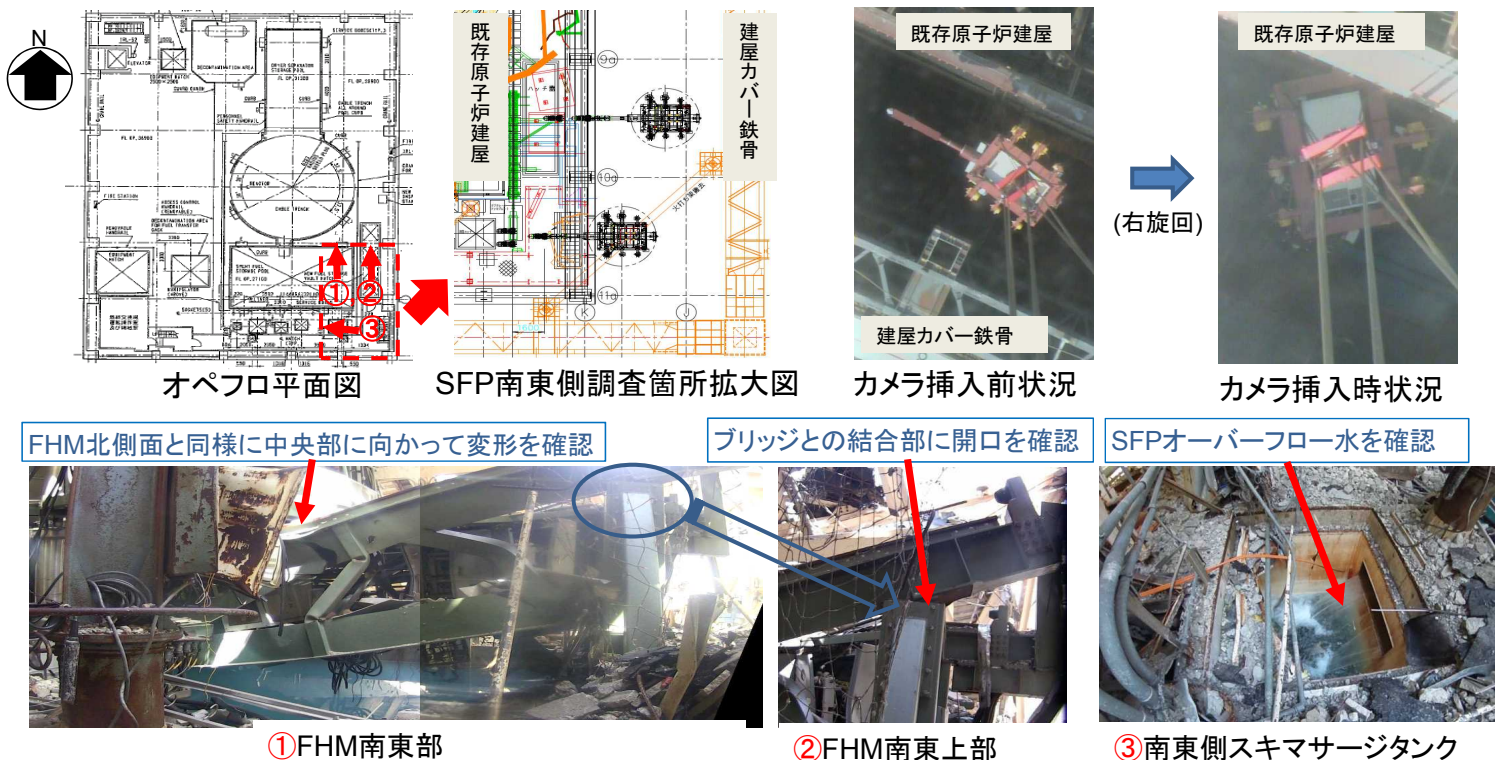
## 2. オペフロ南東部調査結果

- 4/26, 4/27にかけ、SFP南側およびSFP南東側へボールカメラを挿入しガレキ状況調査を実施
- 何れの状況も、直ちにSFP並びにSFP冷却系統に影響を与える状況にはないことを確認
