3号機 原子炉建屋 1階 高所除染装置（ドライアイスブラスト装置） 実機検証結果について

2016年5月26日
東京電力ホールディングス株式会社

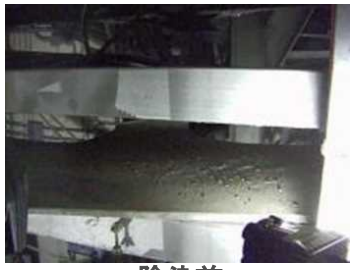
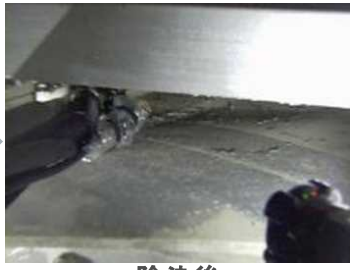
吸引除染前後の状況(B-2)

ケーブルトレイ上面に堆積している遊離性汚染の吸引を実施。DF評価値(除染前後のβ線量率で評価): 1.3(A-1)(除去率26%)、1.4(A-2)(除去率28%)、1.5(B-1)(除去率32%)、2(B-2)(除去率50%)

ポイント	$\beta + \gamma$ 線量率(β 線量率) (mSv/h)		γ 線量率(mSv/h): 参考	
	除染前	吸引除染後	除染前	吸引除染後
A-1	58(35)	49(26)	22.8	22.8
A-2	55(32)	43(23)	22.6	19.8
B-1	52(28)	42(19)	24.3	23.0
B-2	50(28)	34(14)	22.3	20.0

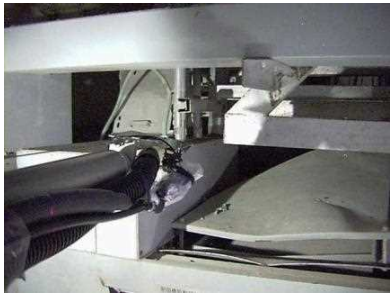
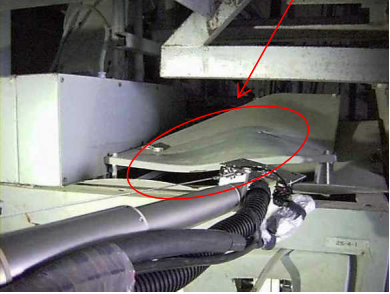
除染後の写真を見ると盤上面のほこりを部分的に吸引したものの、線量率測定結果では効果が見られなかった。

盤上面が変形しており、吸引できたのが、凸部に限定されたのが要因と考えられる。

ポイント	$\beta + \gamma$ 線量率(β 線量率) (mSv/h)		γ 線量率(mSv/h): 参考	
	除染前	除染後	除染前	除染後
A-1	40(21)	44(24)	19.2	20.0

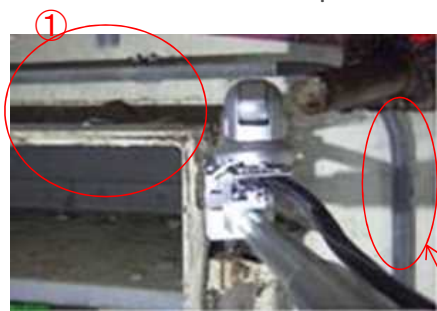
A-1の状況

A-1は、①(搬入口扉枠上部)の残留汚染の影響により、A-2に比較して効果は低かった。

DF評価値(除染前後のβ線量率で評価):1.5(除去率36%)

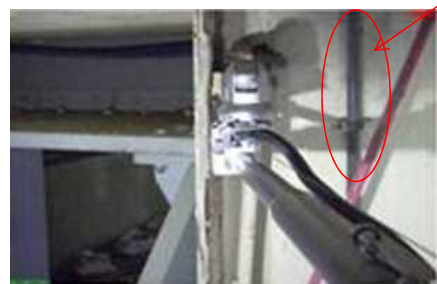
A-2の状況

A-2の電線管に付着していたほこりを局部吸引ノズルで吸引することで、一定の効果が見られた。

DF評価値(除染前後のβ線量率で評価):2.1(除去率53%)

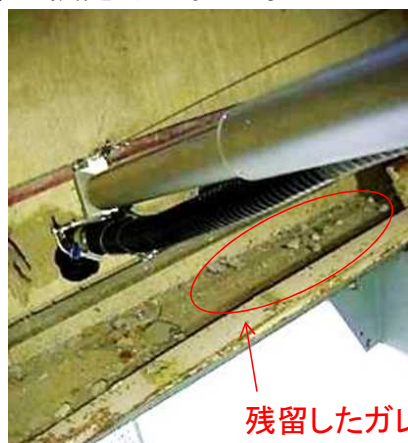
B-2付近の吸引作業状況

A-2,B-2,C-2の部分は、コンクリート粉やコンクリート片が溜まっており、これらを除去することで、大きな効果が期待できたが、準備した局部吸引ノズルだけでは、比較的大き目のガレキが吸引回収できなかったことから、効果は限定的であった。

局部吸引ノズルでの吸引作業中にガレキによる吸引ホースの閉塞が発生。このため、局部吸引ノズルの開口部にメッシュを取付け、ホースの閉塞防止を図った。これにより、少し大きめのガレキは残留しており、対策が必要である。(検討中)

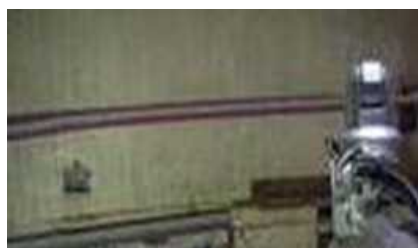
A-1付近の電線管

B-1,C-1の電線管上部の堆積ほこりの吸引作業においては、一定の除染効果が見られた。

DF評価値(除染前後のβ線量率で評価):1.4~1.9(除去率30~47%)

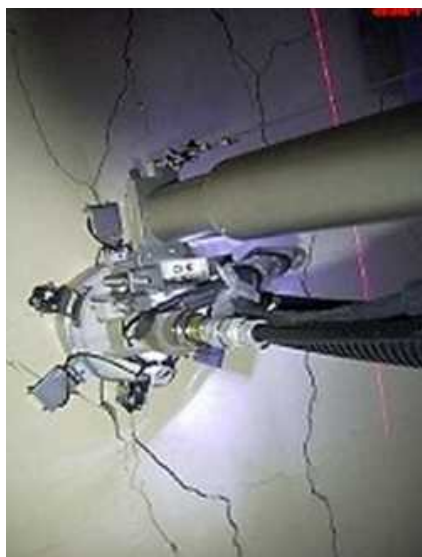
ドライアイスブラスト除染状況

DF評価値(除染前後のβ線量率で評価): 1~1.6(ドライアイス) (除去率0%~36%)
 除染効果にばらつきが見られ、壁面のひび割れ部に残留する汚染の影響が考えられる。

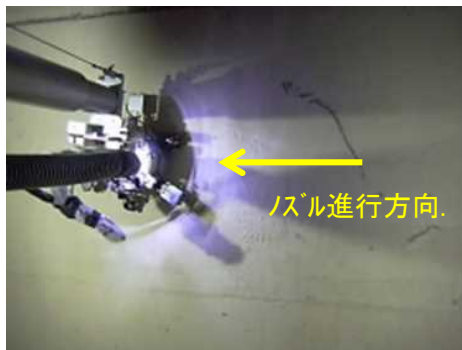
壁面の固着汚染に有効であることを確認した。ドライアイス除染は実施中にノズル詰まりが生じ、中断している。
 DF評価値(除染前後のβ線量率で評価): 2.4~3.6(ドライアイスブラスト) (除去率58%~72%)
 4.5~5.1(吸引+ドライアイスブラスト) (除去率78~80%)

壁面へのドライアイスブラスト実施状況。

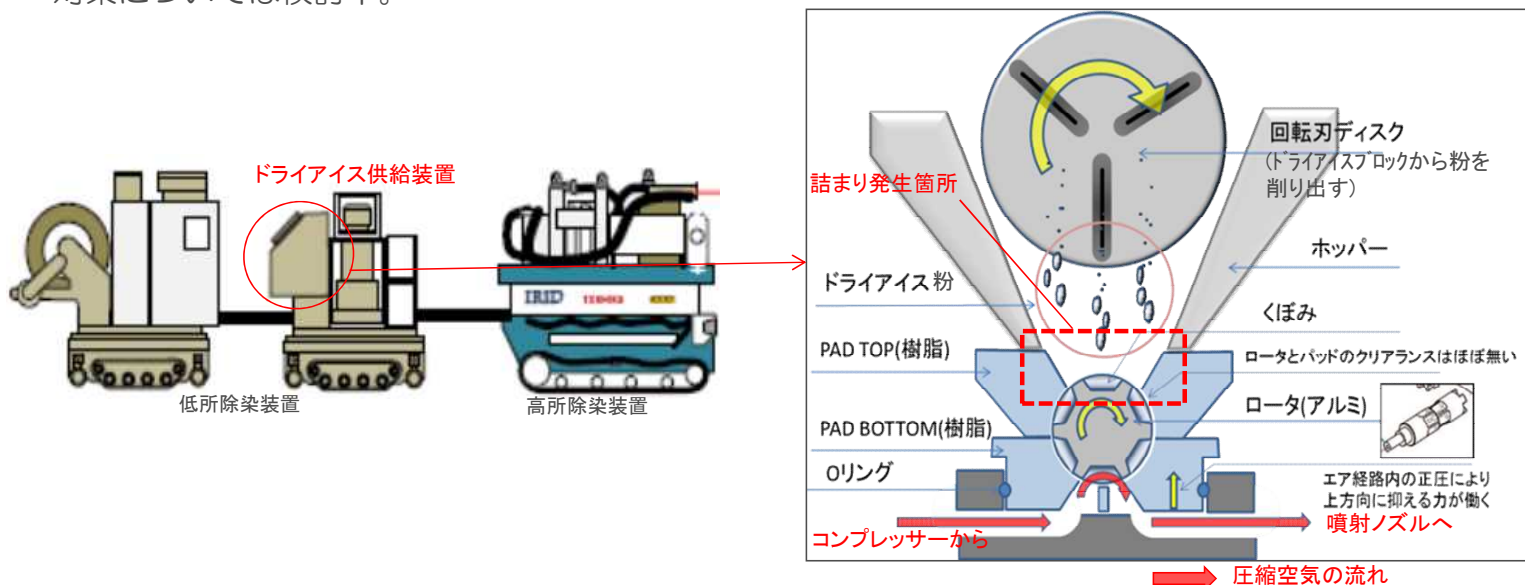
- ドライアイスブラスト除染作業中にノズル詰まり発生、実証試験中に解消できず工場にて同型のドライアイスブラスト装置を用い、再現を試みたところ、ドライアイスブロックを粉状に削り出して、エアラインに供給する過程で詰まり発生。詰まりが発生した状況は以下の通り。

① 圧縮空気の流量減に伴うホッパー内ドライアイス粉の堆積

② ホッパー内部の結露にドライアイス粉が付着し氷を形成

対策については検討中。
