循環ループ縮小化工事の不具合対応状況について

2016年 5月26日
東京電力ホールディングス株式会社

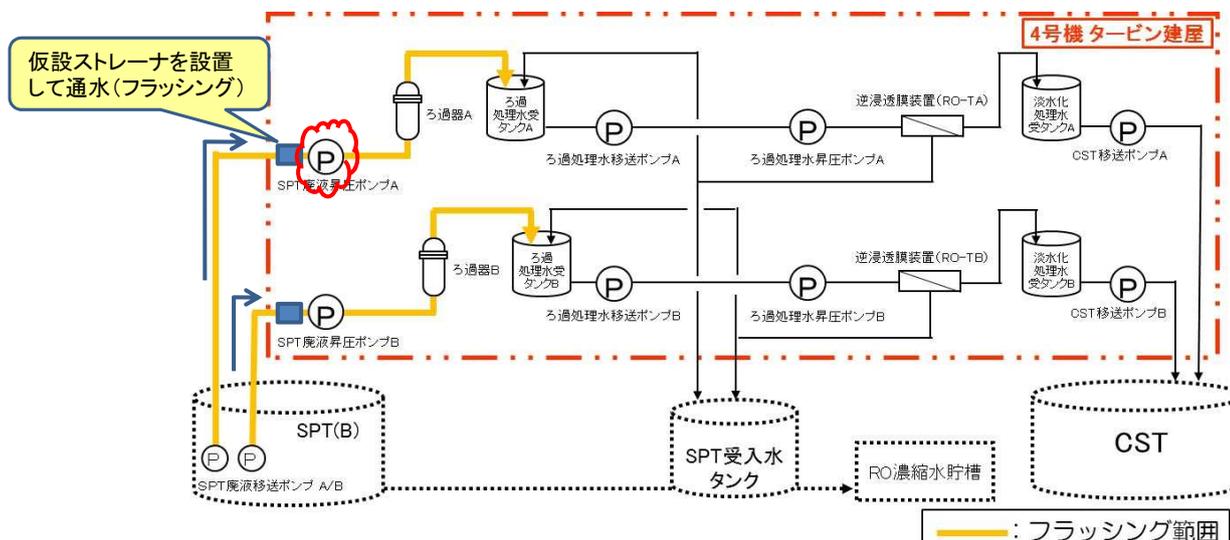
ポンプ分解点検状況

- 4/7：SPT（B）～ろ過処理水受タンクの範囲（黄色）の社内の機能確認試験を開始
- 4/12：SPT廃液昇圧ポンプAが過負荷トリップ発生
- 4/14：SPT廃液昇圧ポンプAの分解点検を実施し、**異物（ワッシャー）を確認**

インペラー 混入したワッシャー

- 混入が確認されたワッシャーと同仕様のものは本設備で使用していないことを確認
- A/B系共に、系統フラッシングを実施した結果、他に異物がないことを確認
- 建屋内RO循環設備内の全タンクを内部点検し、異物がないことを確認

- 製品出荷時は異物確認及び管端部へのキャップ等を実施しており、また、混入したワッシャーは工場内で使用していないことを確認
- 現地据付作業時について、異物混入防止対策に関し、以下の点を確認
 - 配管の接続時等は、目視による内部の確認、記録を実施
 - 周辺の瓦礫、不要品等の清掃が十分でない状況において、作業エリアに関する区画管理が十分ではなく、養生等の異物混入防止への配慮が不足

➡ 系統フラッシングによる異物除去及び原因調査等を実施

今後、上記を踏まえた管理の強化等を対策として実施予定

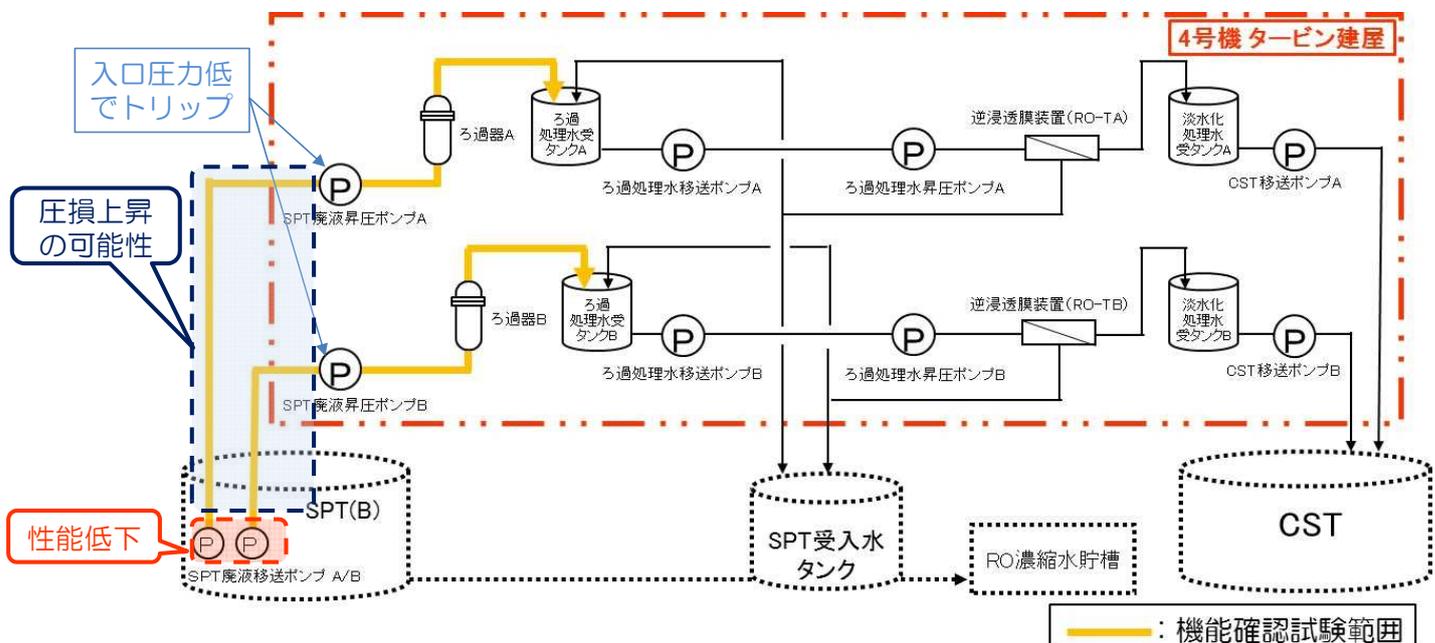
- 4/11：機能確認試験での流量増加時、A/B系共に、定格流量（35m³/h）に至る前（約30m³/h）にSPT廃液昇圧ポンプが入口圧力低でトリップする事象発生。
- 当該事象の原因として、SPT廃液移送ポンプ性能の低下（ポンプ吸込部の閉塞）、系統圧損上昇（エア溜まり、閉塞）、配管圧損の想定不足等が考えられるため、当該原因の調査を実施。

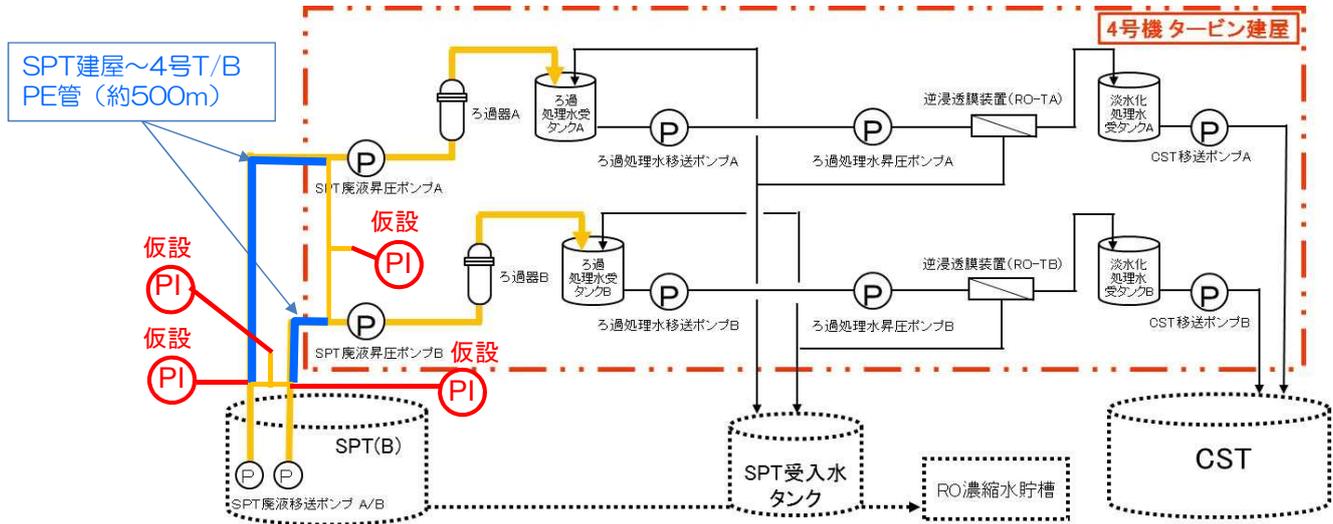
- SPT廃液移送ポンプ吸込部を水中カメラにて確認した結果、**閉塞なし**

- 仮設圧力計を設置し、系統運転時の圧力を測定し、**SPT建屋～4号T/B間のPE管（青線）の圧力損失が、当初想定よりも大きいことを確認。**
- 系統配管をUTで内部調査（A系：9箇所、B系：7箇所）した結果、**エア溜まりなし**

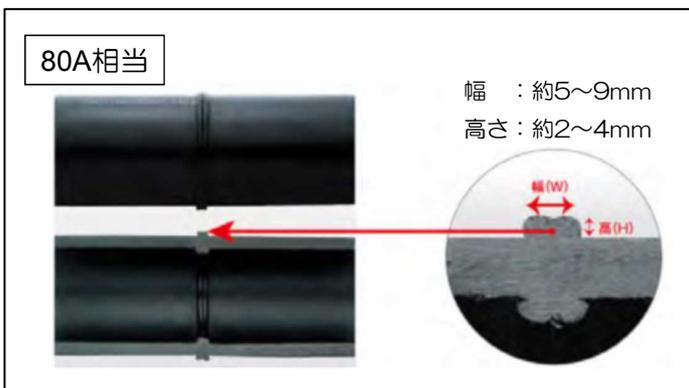
PE管 継目形状イメージ

- PE管の圧損評価は**鋼管と同等**に行っていたが、詳細形状を確認した結果、以下の圧力損失増加要因を確認
 - **突き合わせ融着部の継目形状**に起因した圧力損失の増加
 - **エルボ（曲がり部）形状の相違（曲がり部内径小）**に伴う圧力損失の増加

➡ 以上を踏まえ、定格流量確保に向けた対策（配管口径の拡大等）を検討中
