H4・H6エリアタンク漏えいによる汚染の影響調査

- ①追加ボーリング観測孔の放射性物質濃度推移
- ②地下水バイパス調査孔・揚水井の放射性物質濃度推移
- ③排水路の放射性物質濃度推移
- ④海水の放射性物質濃度推移

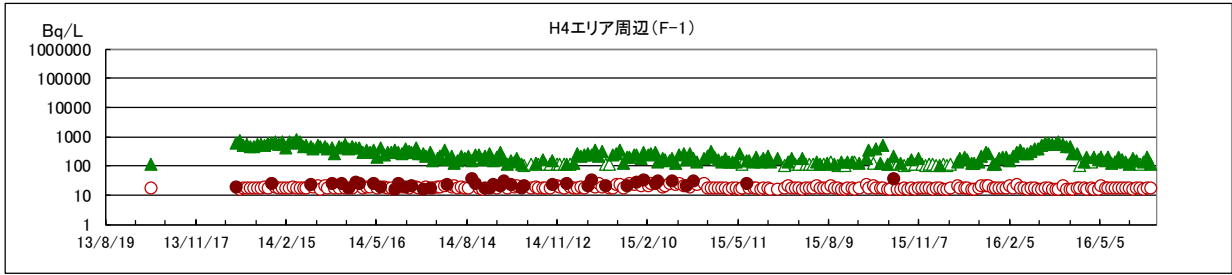
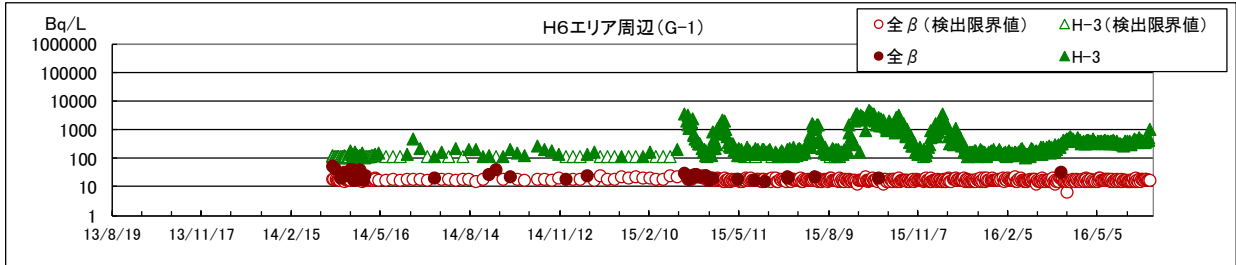
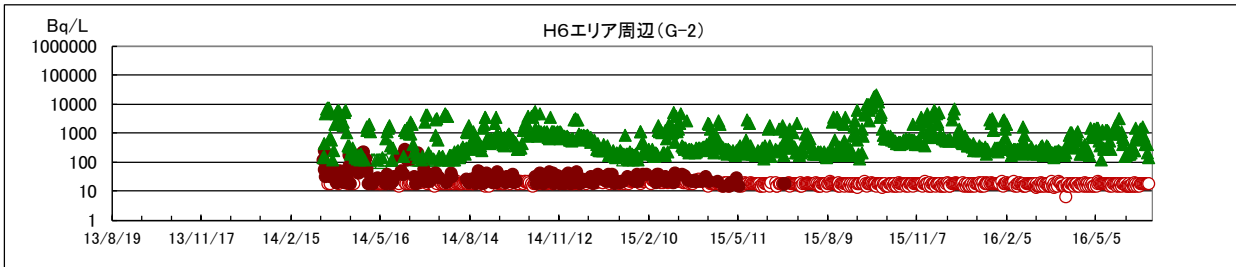
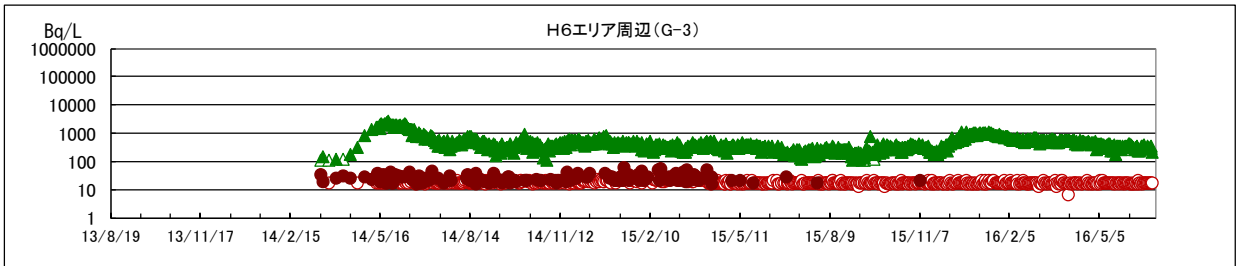
①追加ボーリング観測孔の放射性物質濃度推移(3/3)

<2014/5/12より採取頻度変更>
 G-1: 毎日→1回/週
 検出限界値未満で安定していることから頻度減
 G-3: 1回/週→毎日
 H-3が上昇傾向にあることから頻度増

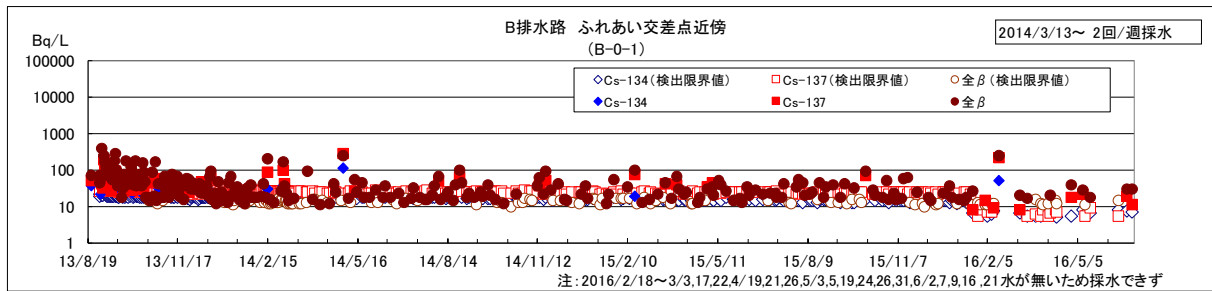
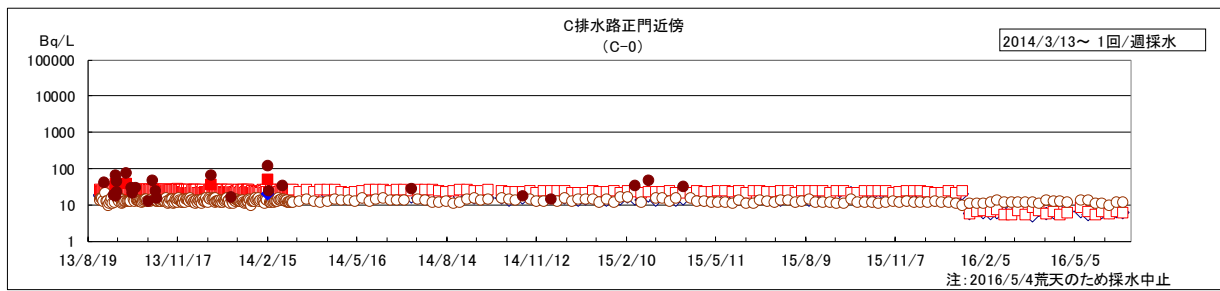
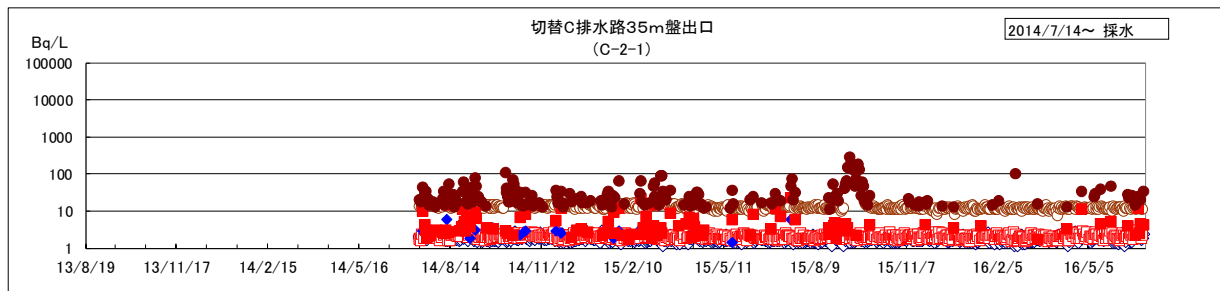
③排水路の放射性物質濃度推移

(注)
Cs-134, 137の検出限界値を見直し(B排水路ふれあい交差点近傍: 1/21~, C排水路正門近傍: 1/20~)。

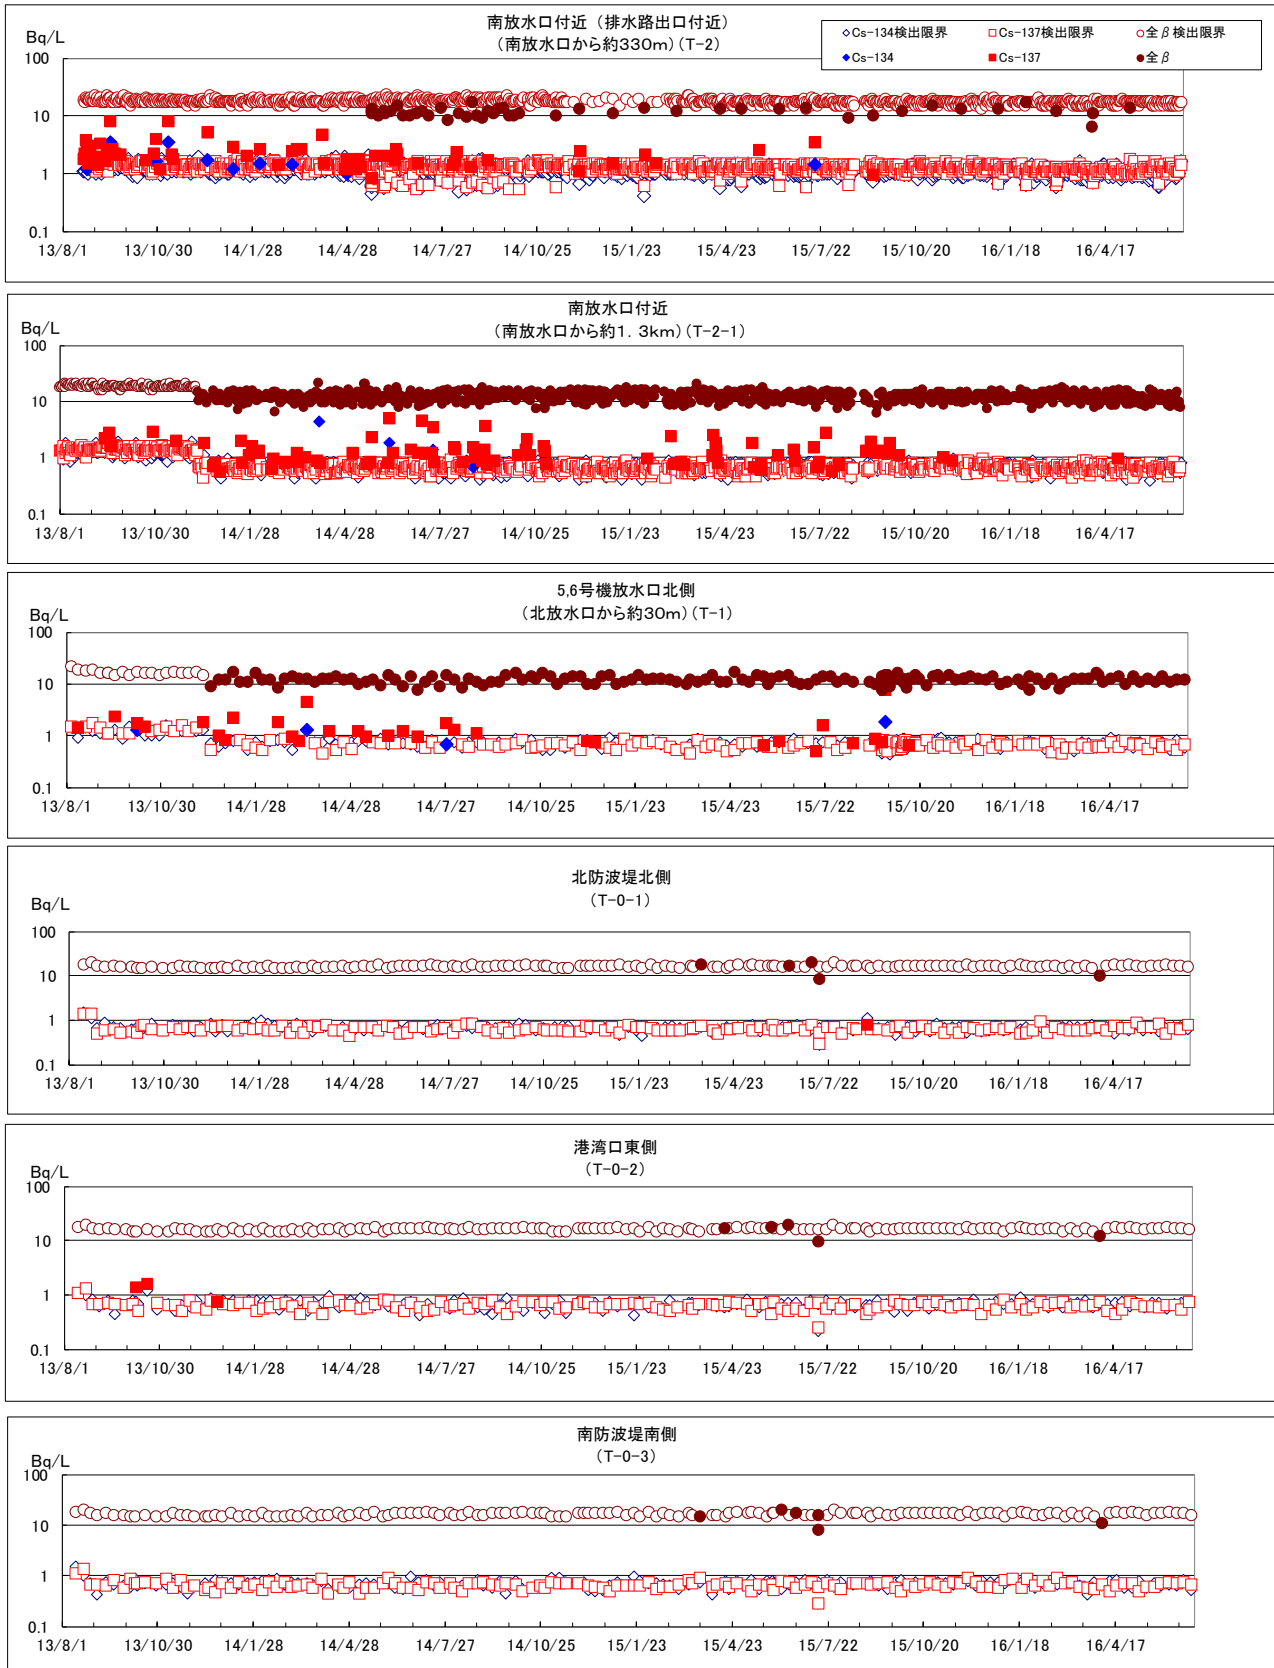
④海水の放射性物質濃度推移

南放水口付近(排水路出口付近): 全βは地下水バイパス排水中に検出限界値を下げて分析したものも表示している。

北防波堤北側、港湾口東側、南防波堤南側: 全βの検出が増えたため15/7/13は第三者機関においても検出限界値を下げて分析したものも表示している。
