# 逆洗弁ピットの水位低下に関する対応状況について

2016年7月28日

## 東京電力ホールディングス株式会社

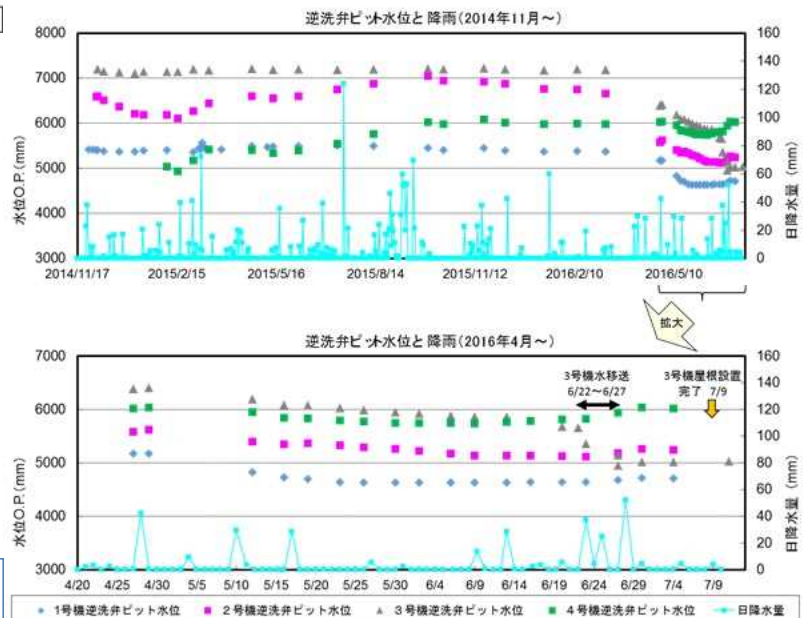
#### 【溜まり水の水位の状況】

- 1号機逆洗弁ピットについては、5/23以降ほとんど水位変化は無い。（屋根設置済）
- 2号機逆洗弁ピットについては、6/9以降水位の変化は小さくなり、6/23以降の降雨により水位が上昇。
- 3号機逆洗弁ピットについては、6/22～27に約300m<sup>3</sup>の溜まり水を移送。移送終了後は水位が安定。
- 4号機逆洗弁ピットについては、5/30以降水位の変化は小さくなり、6/23以降の降雨により水位が上昇。

- 1～4号機タービン建屋東側に設置されている逆洗弁ピット内に溜まった雨水について、4月～5月にかけて水位の低下を確認したことから、監視を強化するとともに、1号機の次に溜まり水の放射性物質濃度が高い3号機を優先して水の一部移送及び屋根かけを実施。

- 1号機逆洗弁ピットについては、5月下旬以降水位は安定した状況にあり、屋根も設置済みであることから、水位の測定頻度を元に戻して（1回/月）監視を継続する。
- 2，4号機逆洗弁ピットについては、水位の低下は落ち着き、安定した状況にあることから、水位の測定頻度を元に戻して（1回/月）監視を継続するとともに、対策を検討していく。
- 3号機逆洗弁ピットについては、水位の低下は何らかの環境変化により配管貫通部付近で外部とつながる隙間が拡大したためと考え、水位が配管下端を下回るまで溜まり水の移送を行った。
- さらに、3号機逆洗弁ピットについては、雨水流入抑制用の屋根を設置。溜まり水移送後は、水位低下が見られていないことから、水位の測定頻度を元に戻して（1回/月）監視を継続する。
