## H4・H6エリアタンク漏えいによる汚染の影響調査

- ①追加ボーリング観測孔の放射性物質濃度推移
- ②地下水バイパス調査孔・揚水井の放射性物質濃度推移
- ③排水路の放射性物質濃度推移
- ④海水の放射性物質濃度推移

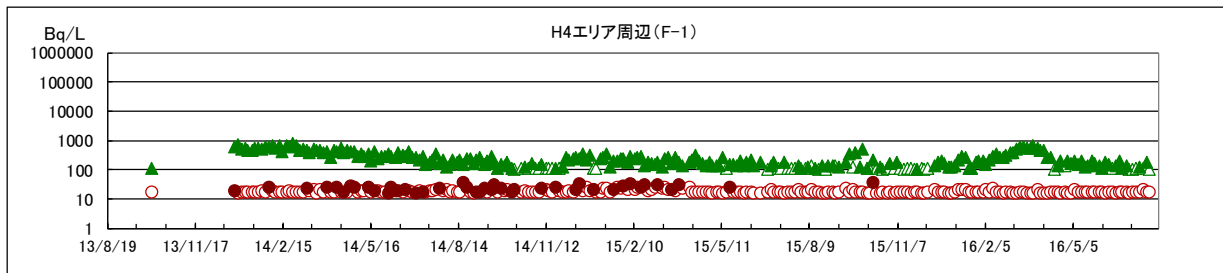
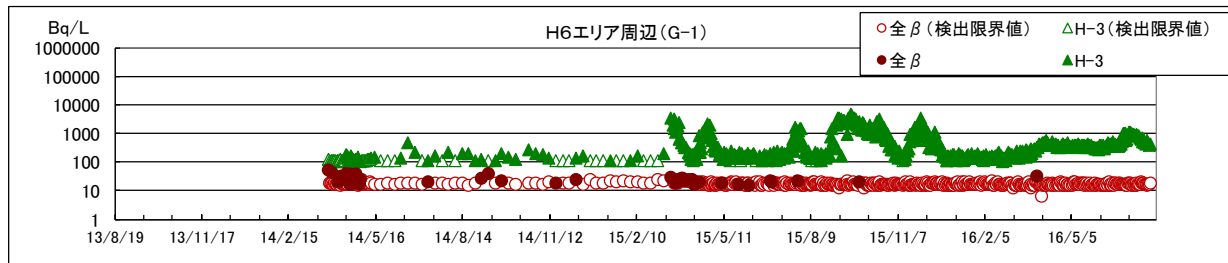
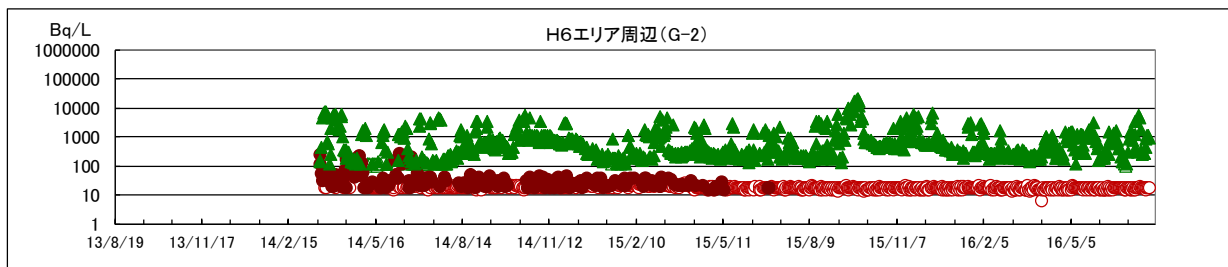
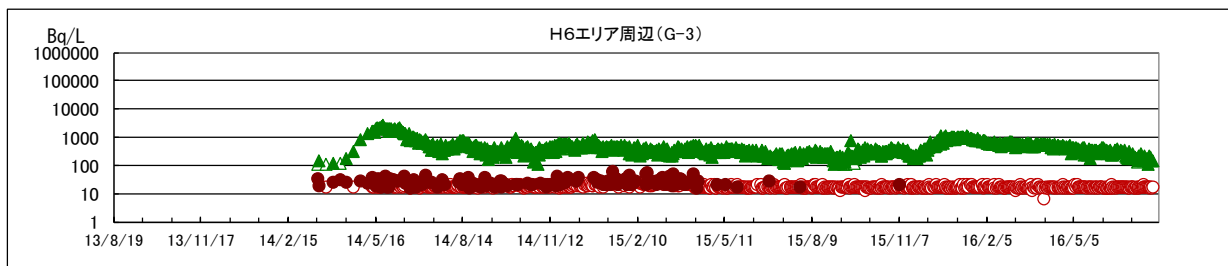
# ①追加ボーリング観測孔の放射性物質濃度推移 (3/3)

<2014/5/12より採取頻度変更>  
 G-1: 毎日→1回/週  
 検出限界値未満で安定していることから頻度減  
 G-3: 1回/週→毎日  
 H-3が上昇傾向にあることから頻度増

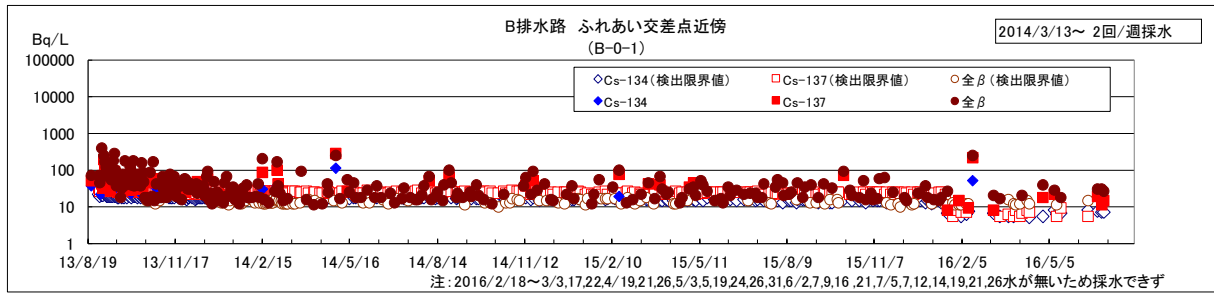
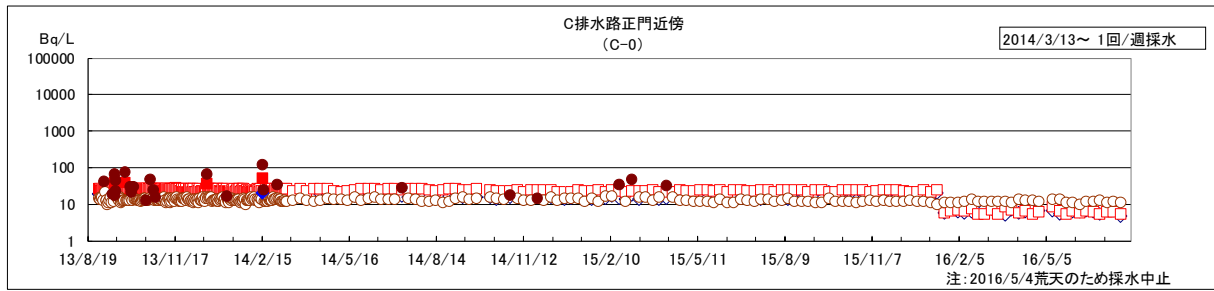
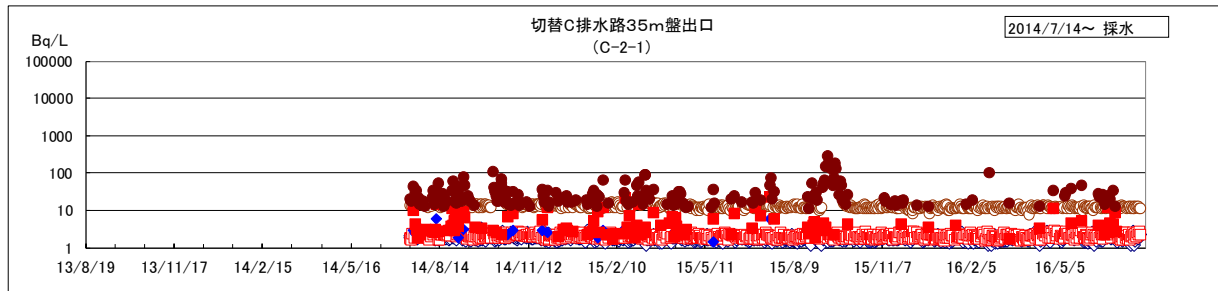
### ③排水路の放射性物質濃度推移

(注) Cs-134, 137の検出限界値を見直し(B排水路ふれあい交差点近傍: 1/21~, C排水路正門近傍: 1/20~)。

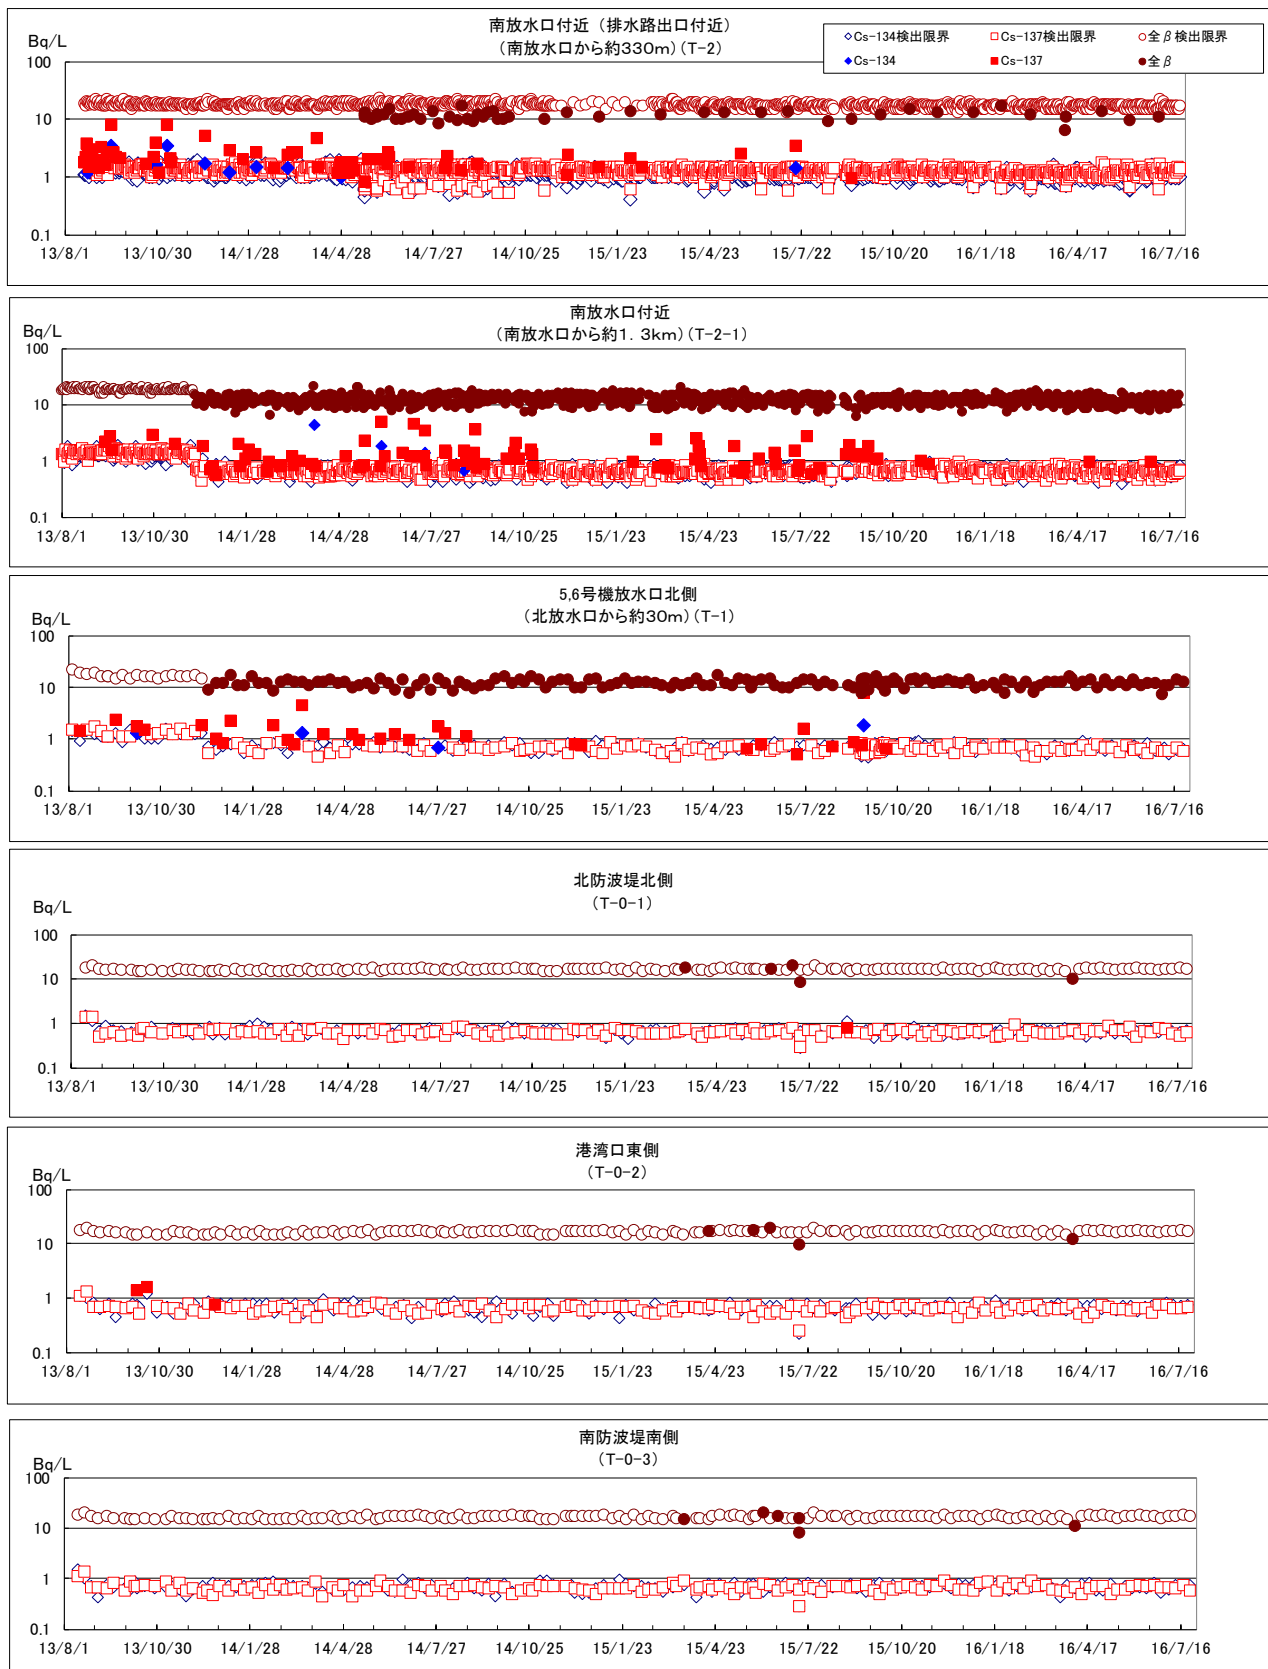
#### ④海水の放射性物質濃度推移

南放水口付近(排水路出口付近): 全βは地下水バイパス排水中に検出限界値を下げて分析したものも表示している。

北防波堤北側、港湾口東側、南防波堤南側: 全βの検出が増えたため15/7/13は第三者機関においても検出限界値を下げて分析したものも表示している。
