予備変M/C[6B]回線(構内配電線2号線)のトリップ(停電)について

2016年7月28日

東京電力ホールディングス株式会社

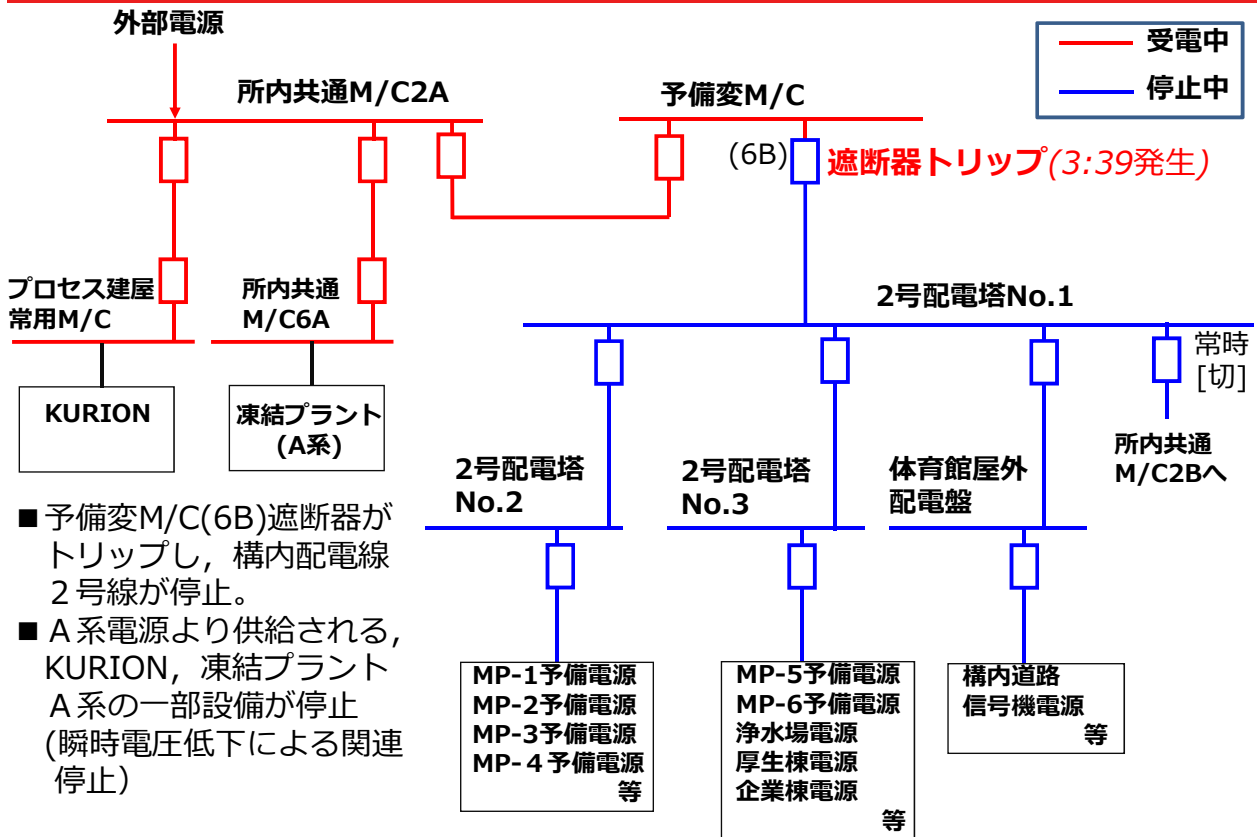
2. 電気系統概略図 (停止範囲)

2016年6月28日3時39分頃、予備変M/C(6B)遮断器がトリップし、当該回路の供給負荷である構内配電線2号線が停電する事象が発生した。また、本事象に伴う瞬時電圧低下の影響を受け、予備変M/Cと関係している所内電源A系の負荷であるセシウム吸着装置(KURION)と凍結プラント(A系)の一部設備が停止した。

- 構内配電線からの供給設備
 - ・スクリーニング場電源
 - ・西門中性子線モニタリングポスト電源
 - ・登録センター厚生棟電源
 - ・ふれあい交差点信号機電源
- 構内配電線以外から供給される設備
 - ・セシウム吸着装置(KURION)
 - ・凍結プラント(A系)の一部設備

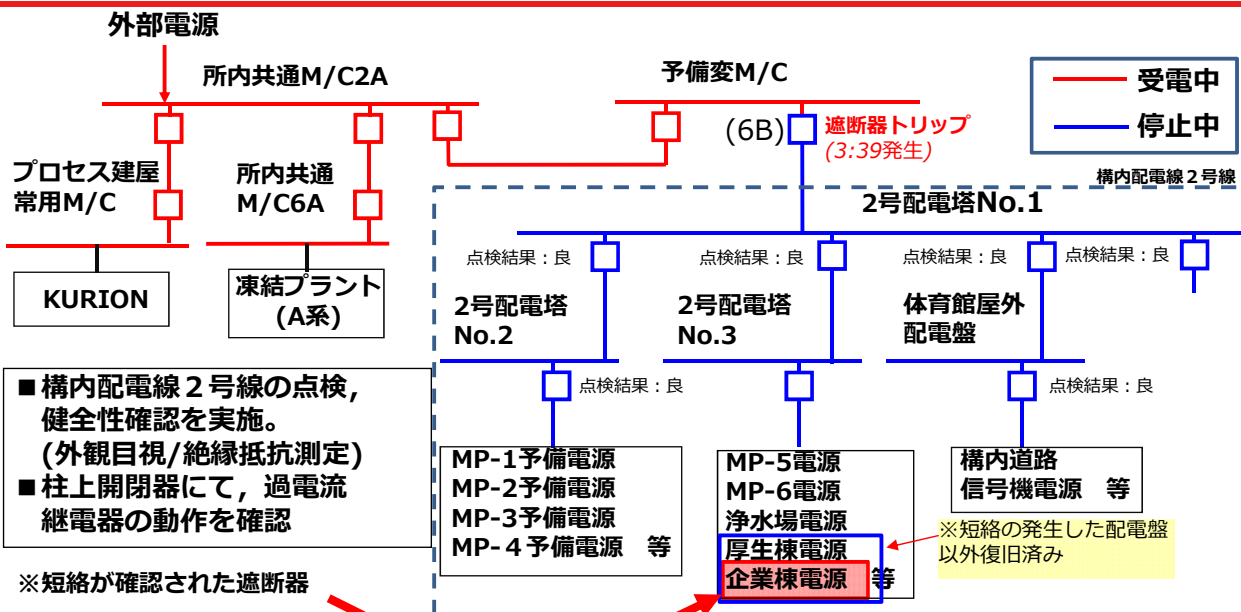
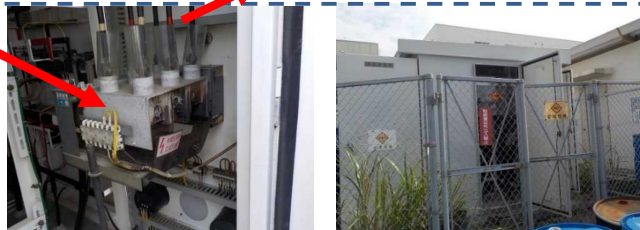
3. 電気系統概略図(設備点検状況)

調査の結果、予備変M/C(6B)の下流側にある構内配電線2号線に繋がる企業棟の高圧受電盤内において、塵埃と湿潤の影響により遮断器に短絡が発生したものと推定。

<高圧受電盤内の現場確認結果>

- ・ 遮断器に水滴痕有
- ・ 小動物侵入なし

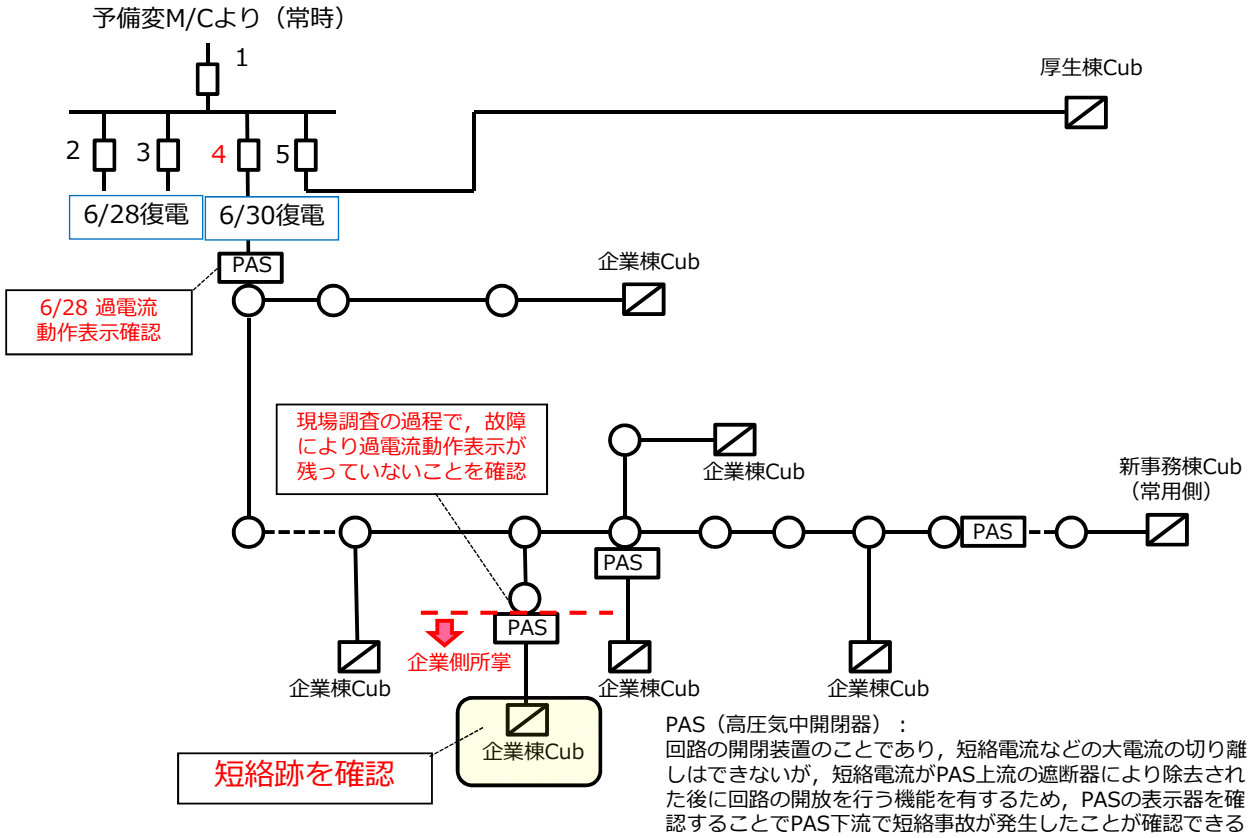
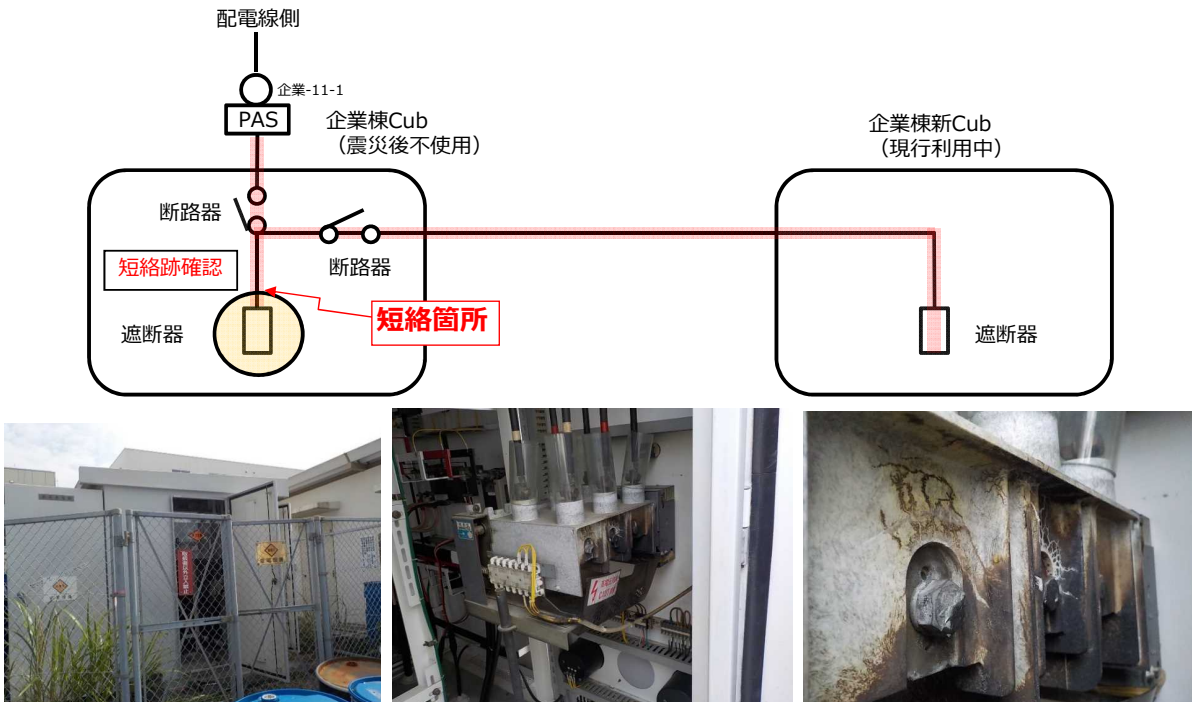
4. 事故点調査概要（系統図）

原因調査の過程で、短絡が発生した高圧受電盤の高圧気中開閉器（PAS）※1の過電流動作表示が故障により残っておらず、目視確認による事故回線の絞り込みができなかった。

予備変M/C(6B)がトリップした原因について調査した結果、当該電源設備の下流側にある構内配電線2号線に繋がっている企業棟の高圧受電盤内において、遮断器に短絡が発生していたことを確認した。

高圧受電盤内で短絡が発生したことにより、構内配電線2号線路内に過電流が流れ、その影響で予備変M/C(6B)がトリップしたものと判断した。
