## H4・H6エリアタンク漏えいによる汚染の影響調査

- ①追加ボーリング観測孔の放射性物質濃度推移
- ②地下水バイパス調査孔・揚水井の放射性物質濃度推移
- ③排水路の放射性物質濃度推移
- ④海水の放射性物質濃度推移

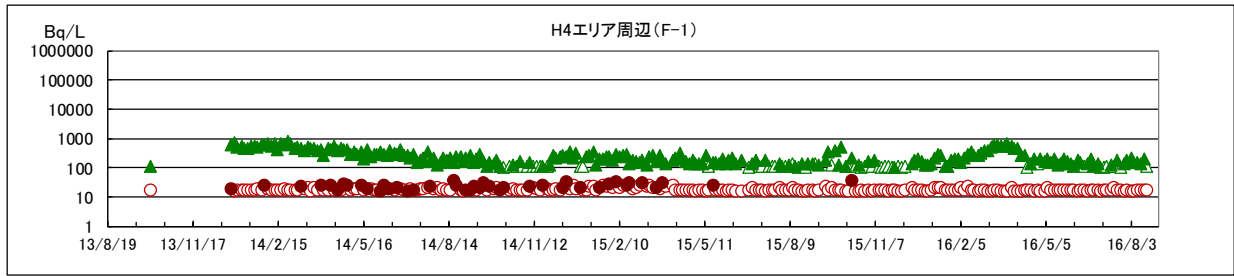
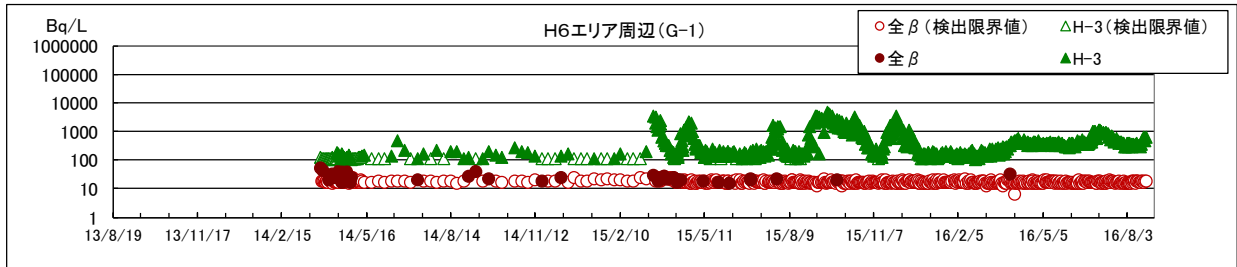
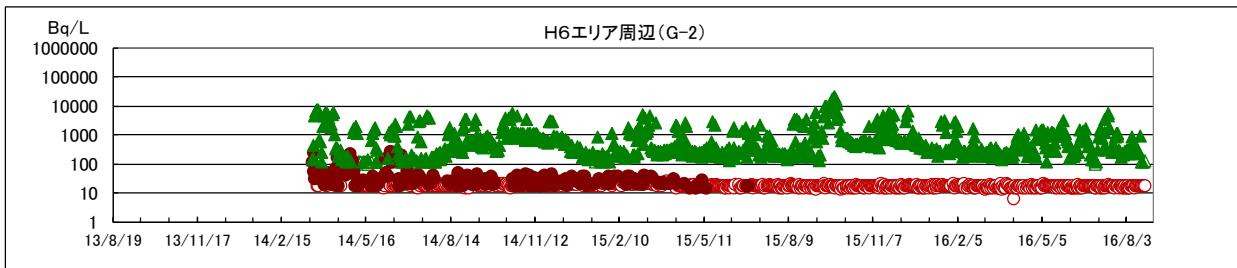
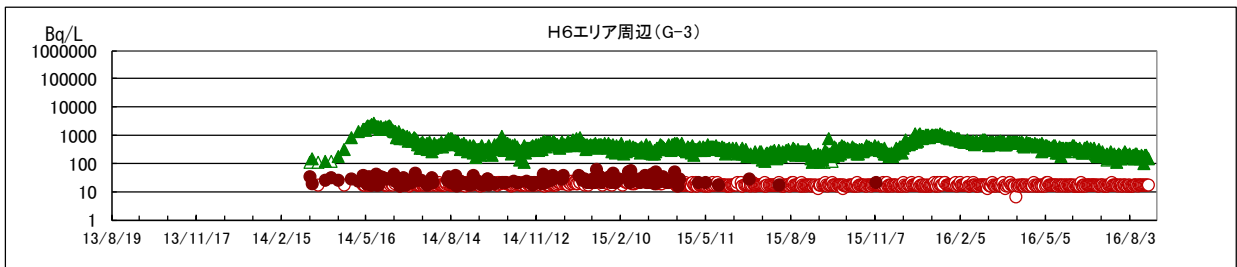
①追加ボーリング観測孔の放射性物質濃度推移 (3/3)

<2014/5/12より採取頻度変更>  
 G-1: 毎日→1回/週  
 検出限界値未満で安定していることから頻度減  
 G-3: 1回/週→毎日  
 H-3が上昇傾向にあることから頻度増

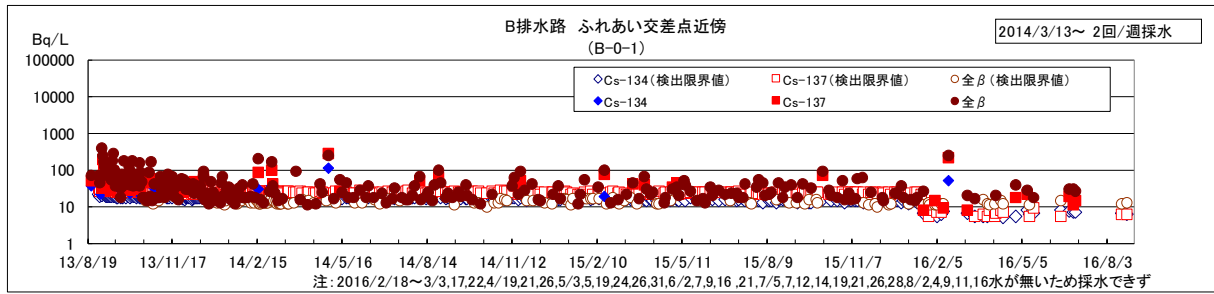
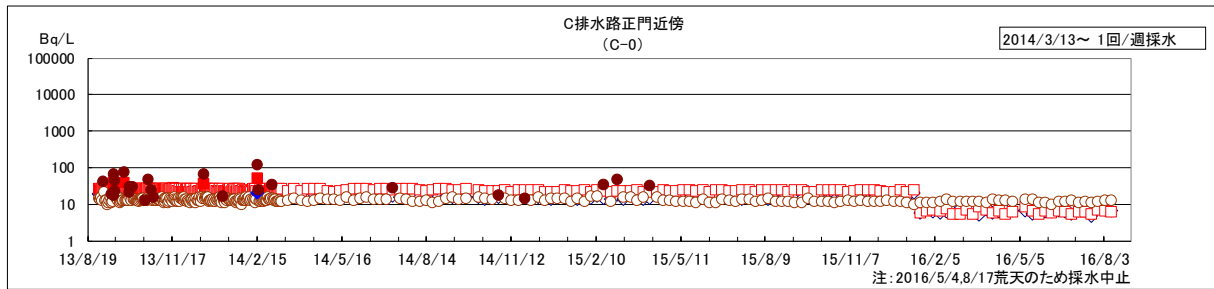
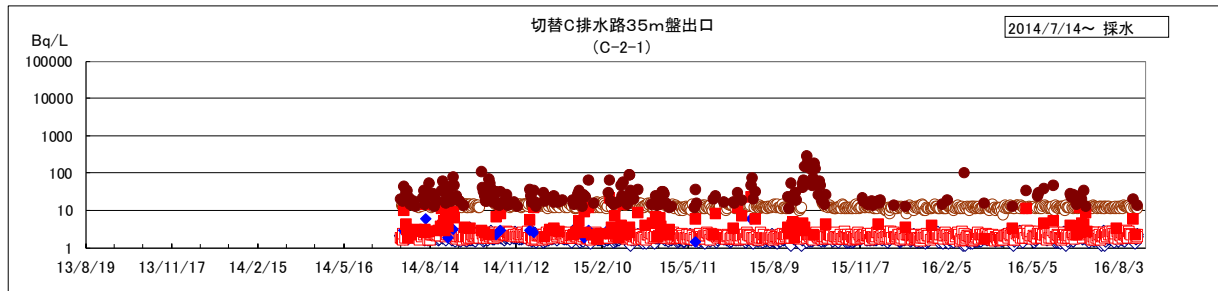
### ③排水路の放射性物質濃度推移

(注) Cs-134, 137の検出限界値を見直し(B排水路ふれあい交差点近傍: 1/21~, C排水路正門近傍: 1/20~)。

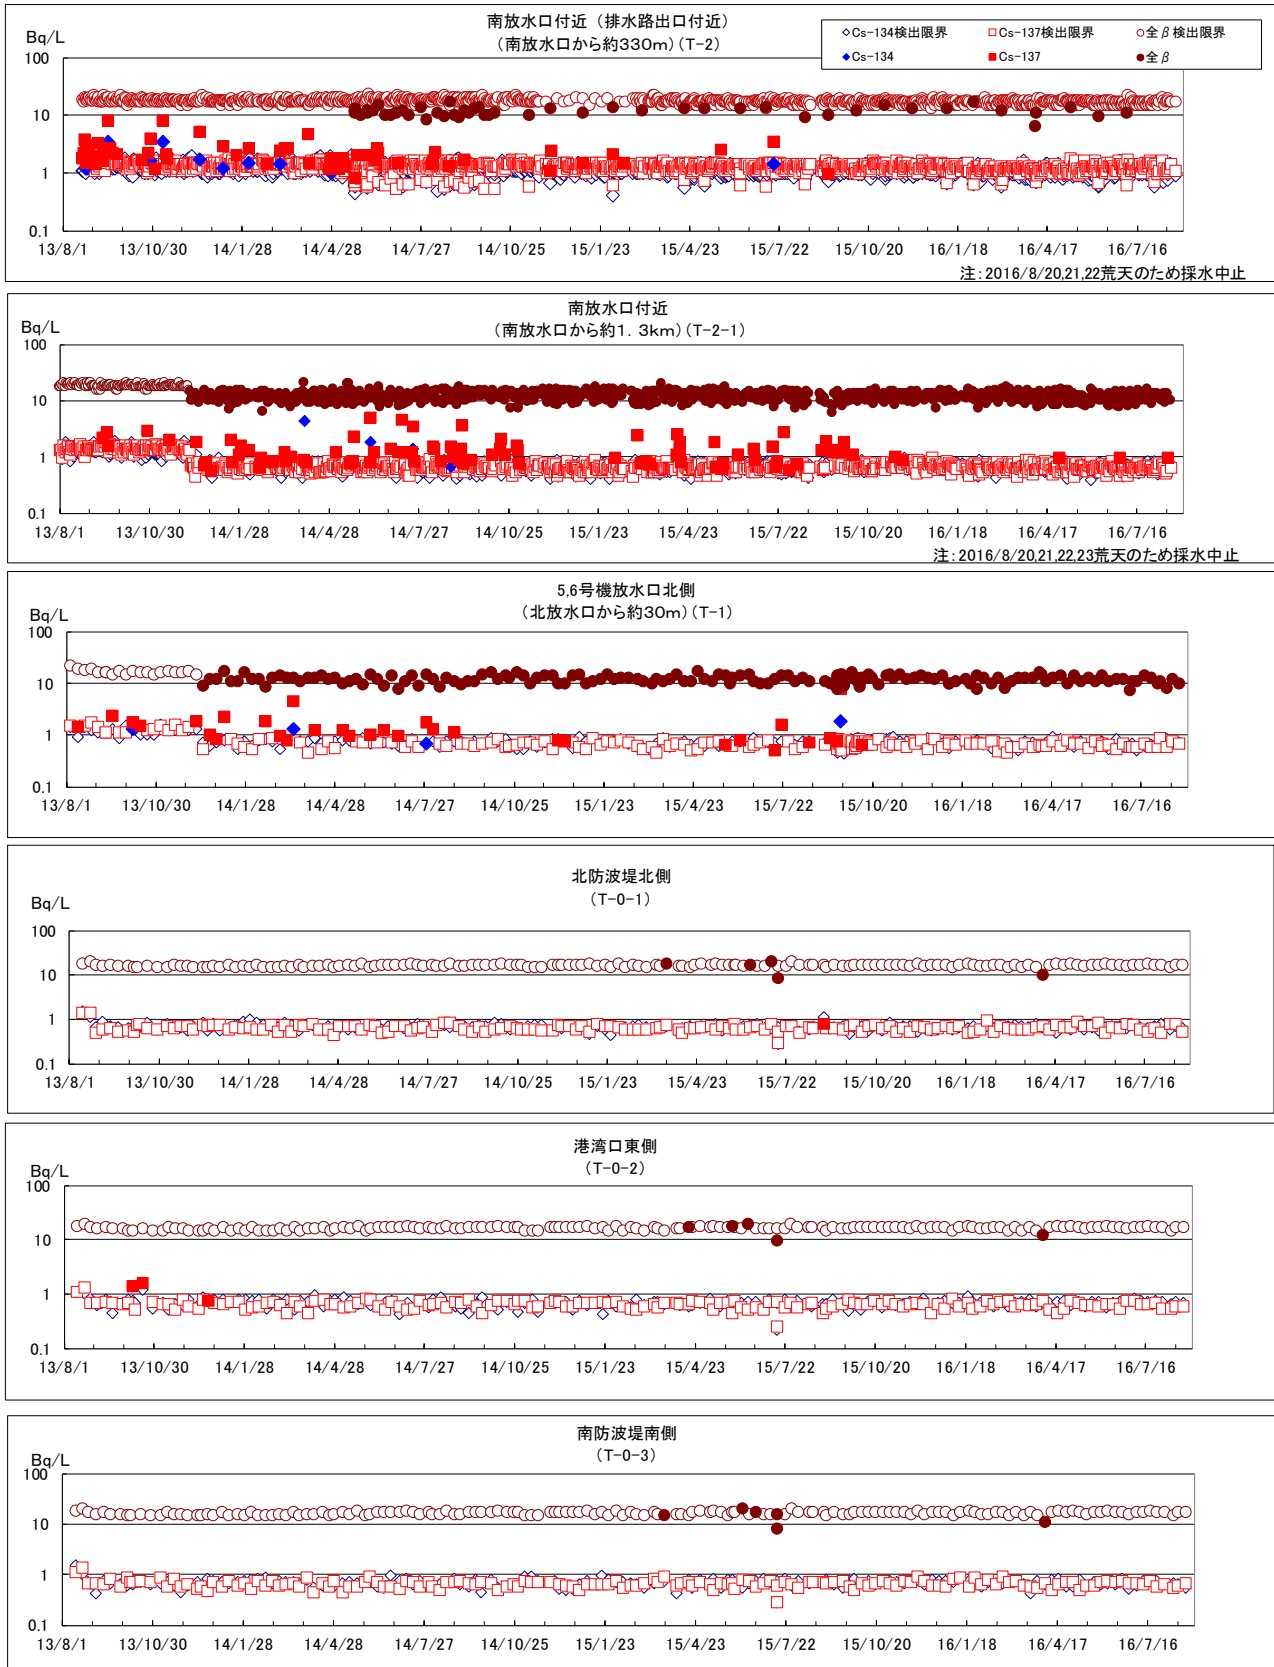
#### ④海水の放射性物質濃度推移

南放水口付近(排水路出口付近): 全βは地下水バイパス排水中に検出限界値を下げて分析したのもも表示している。

北防波堤北側、港湾口東側、南防波堤南側: 全βの検出が増えたため15/7/13は第三者機関においても検出限界値を下げて分析したのもも表示している。
