# 雑固体廃棄物焼却設備の手動停止について

2016年8月25日

## 東京電力ホールディングス株式会社

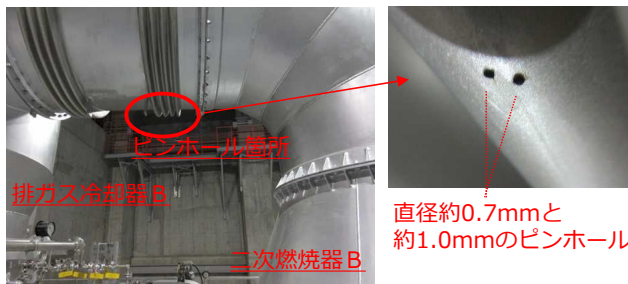
■ B系二次燃焼器・排ガス冷却器間の伸縮継手  
(呼び径1600mm, 長さ約1300mm)

- 運転中の雑固体廃棄物焼却設備 B系において、二次燃焼器と排ガス冷却器の接続部下部に水滴跡を発見し、その後、伸縮継手にピンホールがあることを確認したため、B系を停止した。
- 他の伸縮継手を確認したところ、排ガス冷却器とバグフィルタ接続部の伸縮継手（A系・B系）に割れがあることが確認されたことから、A系を停止した。

➤ ピンホールによる床面滴下跡をスミヤ測定した結果, 検出限界値未満であること, 割れについては, インリーク(系統内は負圧維持)していることを確認している。

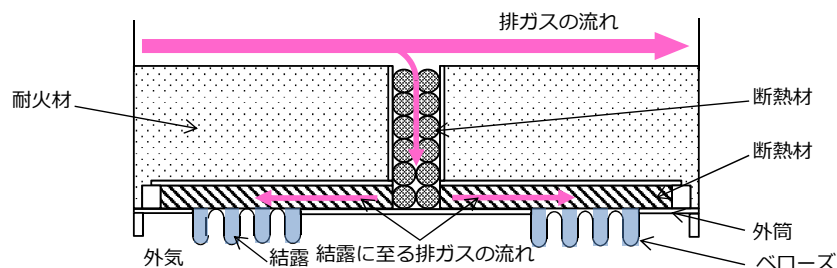
■ 二次燃焼器・排ガス冷却器間の伸縮継手 (ピンホール)

- ・ 至近の点検 (7月6日) において, 当該部の外観点検を行い, 異常がないことを確認。
- ・ 構造上内部を流れる排ガスが外表面 (ベローズ部, 外筒部) まで流れ込む構造であること, 外表面の設計温度が80℃であることから, 内部で結露が発生したと推定。
- ・ 塩素等を含んだ廃棄物を焼却した排ガスが結露する (もしくは既に存在した結露に溶け込む) ことで, 塩酸等が発生していた可能性があり, 損傷部の材質 (SUS316L), 損傷部の形状 (ピンホール) を考慮すると, 孔食が発生していたと推定。
- ・ ただし, 現在のところ, 滴下した結露は微量で採取・分析をできておらず, 伸縮継手を取り外し, 内面の確認, 付着物の採取等を行う。

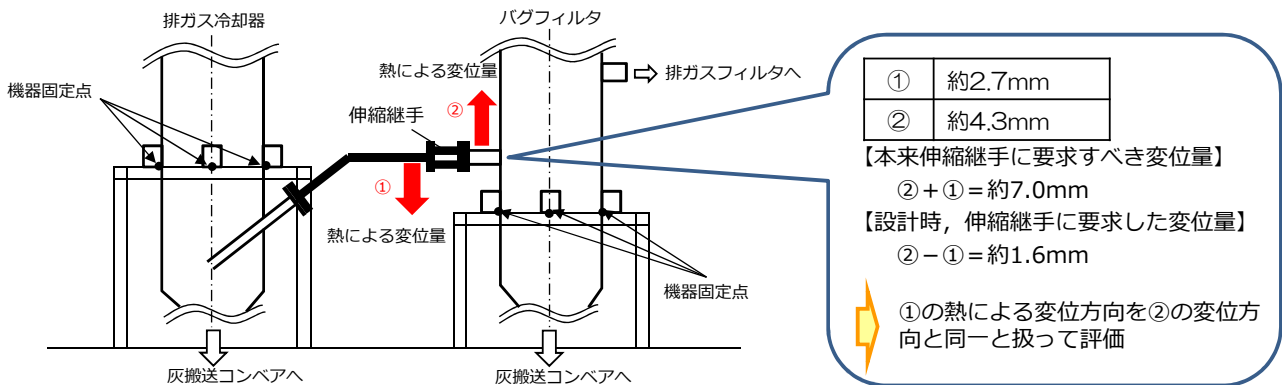
■ 排ガス冷却器・バグフィルタ間の伸縮継手（割れ）

- ・ 試運転段階で、インリークがないことを確認しており（A系：2015年12月18日，B系：2015年12月2日），当該時点での割れがないことは確認できているが，その後，どの時点で割れが発生したかは現状不明。
- ・ 当該伸縮継手の要求仕様を決定するにあたり，熱による変位量の評価を実施しているが，当該評価において，変位量を過小に見積もっていることを確認。
- ・ その結果，伸縮継手が損傷したものと推定。
