敷地境界連続ダストモニタ警報発生について (MP 7 及び 8 近傍)

2016年8月25日

東京電力ホールディングス株式会社

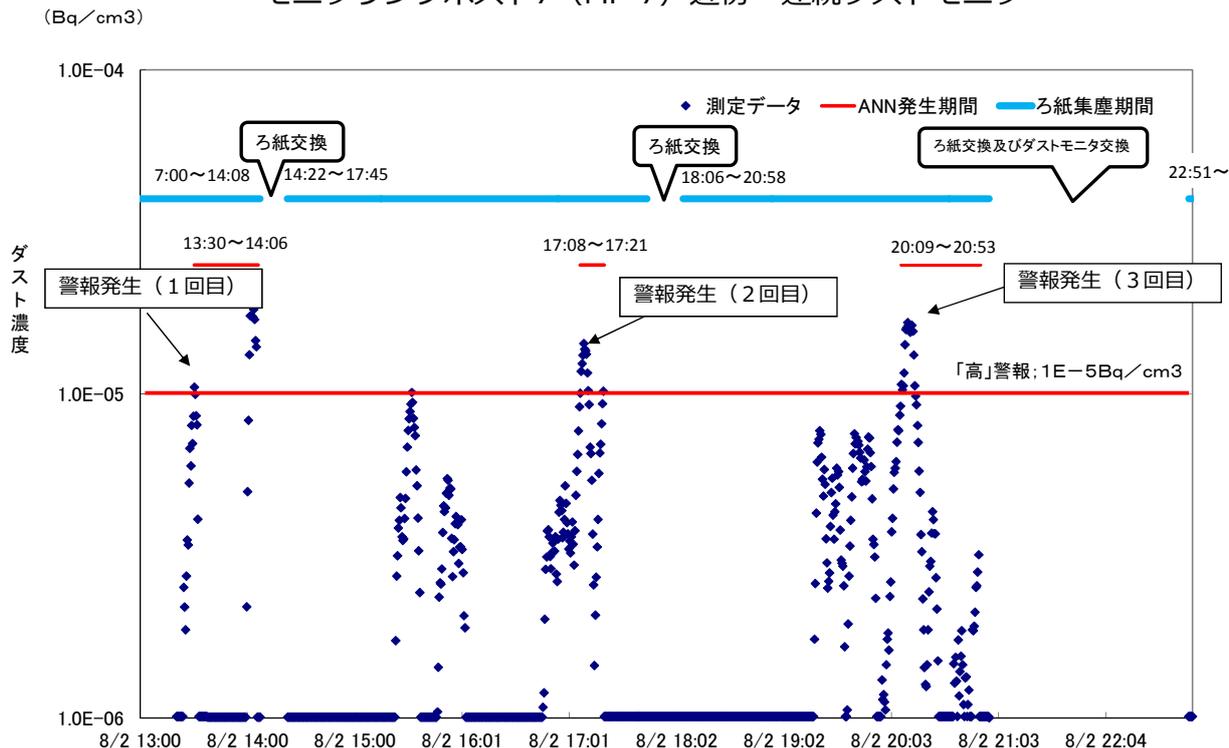
データグラフ (8/2 MP7近傍)

- 13時30分 **モニタリングポスト7（MP-7）近傍の連続ダストモニタ「高」警報（警報値： $1.0E-5Bq/cm^3$ ）発生（1回目）**
※指示値：最大 $1.05E-5Bq/cm^3$ 、他のダストモニタ、モニタリングポストの指示値に変動なし
風向：南東からの風、風速：2.3m/s
- 14時01分 放射能「高」警報レベルに指示値が上昇
- 14時06分 連続ダストモニタ警報クリア操作
- 15時33分 放射能「高」警報レベルに指示値が上昇
- 17時08分 **MP-7近傍の連続ダストモニタ「高」警報発生（2回目）**
※指示値：最大 $1.43E-5Bq/cm^3$ 、他のダストモニタ、モニタリングポストの指示値に変動なし
風向：北北東からの風、風速：1.6m/s
- 17時21分 連続ダストモニタ警報クリア操作
- 20時09分 **MP-7近傍の連続ダストモニタ「高」警報発生（3回目）**
※指示値：最大 $1.63E-5Bq/cm^3$ 、他のダストモニタ、モニタリングポストの指示値に変動なし
風向：南西からの風、風速：0.7m/s
- 20時58分 連続ダストモニタの交換を開始
- 22時51分 交換後の連続ダストモニタ起動、以降、正常に動作していることを確認

- 連続ダストモニタに保存されている内部データを回収し詳細解析を実施したところ2つのダストモニタで以下のことを確認
 - ・天然核種成分を補正するために使用している α/β 検出器の計数値には異常計数は確認されなかった。
 - ・測定場所の環境線量率の変化を補正する為、バックグラウンド測定用に使用している γ 検出器がモニタ警報発生時に異常計数が確認された。
- 放射能「高」警報が発生した8月2日・22日は連続ダストモニタのサンプリングホースに結露の発生を確認
 - ・結露の発生が異常計数の原因になりうるかを確認するため、検出部の結露を模擬し試験を実施したところ、検出器のコネクター部が湿ると誤計数を生じる事が確認された。さらに試験を継続した所、検出器カバー間より水分の浸入がある事を確認した。（当該日はいずれも気温27℃程度、湿度90%程度であり露点温度は25℃となる。ダストモニタを設置しているMP局舎内の温度は23～24℃程度であることから結露が発生する可能性があった）尚、8/2以降に結露の発生を他の連続ダストモニタでも確認した所、量に差はあったが、結露が確認されている。

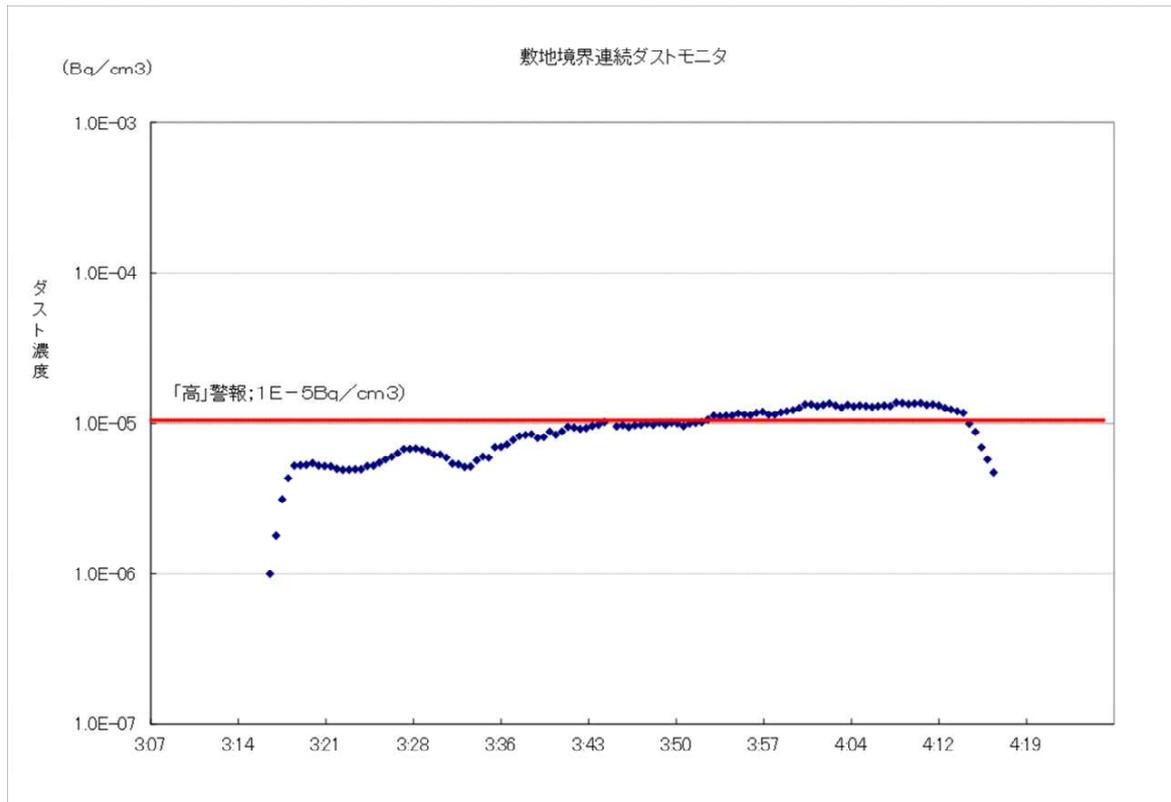
データグラフ (8/22 MP8 近傍)

- 3時44分 MP-8近傍の連続ダストモニタ「高」警報発生
(警報値: $1.0E-5Bq/cm^3$)
モニタリングポスト、その他ダストモニタの指示値変動なし
風向: 南からの風 (構外からの風)、 風速: 2.4 m/s
(気温 約26度 湿度約88%)
- 4時29分 通報 (第1報) : 事象発生報告
- 4時15分 警報クリア (MAXは $1.4E-5Bq/cm^3$)
- 5時26分 ろ紙回収を実施
- 5時49分 通報 (第2報) : 指示値が低下したこと、及びろ紙回収を報告
- 6時20分頃 ろ紙分析 (途中経過) では、核種検出なし
- 6時53分 手引きダストフィルタは核種検出なし
- 7時24分 ろ紙分析では、核種検出なし
- 11時04分 当該連続ダストモニタを予備機と交換実施
~11時22分

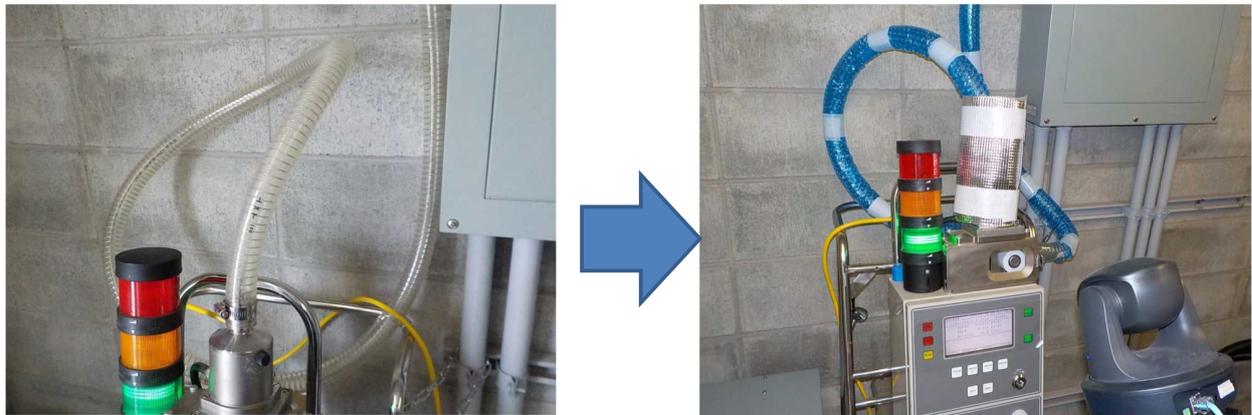
(例) MP8保温設置状況

調査結果から、結露による水分が検出器のカバー間より浸入し、検出器のコネクター部に影響を与えている可能性が確認された事から、以下の対策を実施する。

- 検出器カバー間にシリコングリースを塗布し水密性を確保する
 - ・実験結果で、水が浸入しない事を確認済
- 結露対策としてサンプリングホースへの保温材の巻き付け（実施済）及び定期的なパトロールを実施中
