# 福島第一原子力発電所 66kV双葉線引留鉄構の一部損傷について

2016年8月25日

東京電力ホールディングス株式会社

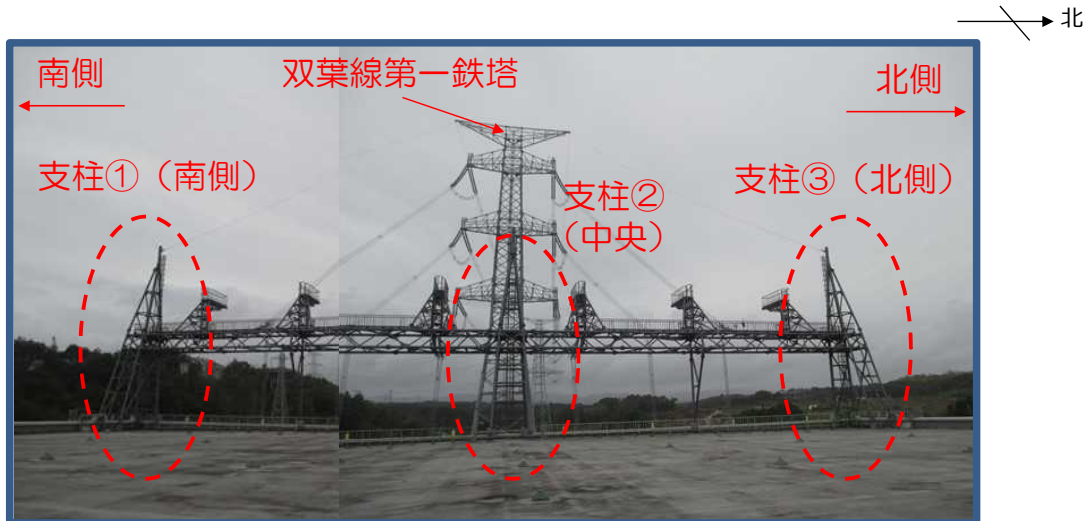
5,6号開閉所屋上から見た引留鉄構の外観

2016年8月22日 5, 6号開閉所双葉線の引き込み線ルート変更工事を実施していたところ、開閉所屋上に設置されている引留鉄構\*の鋼材の一部に損傷があることが確認された。

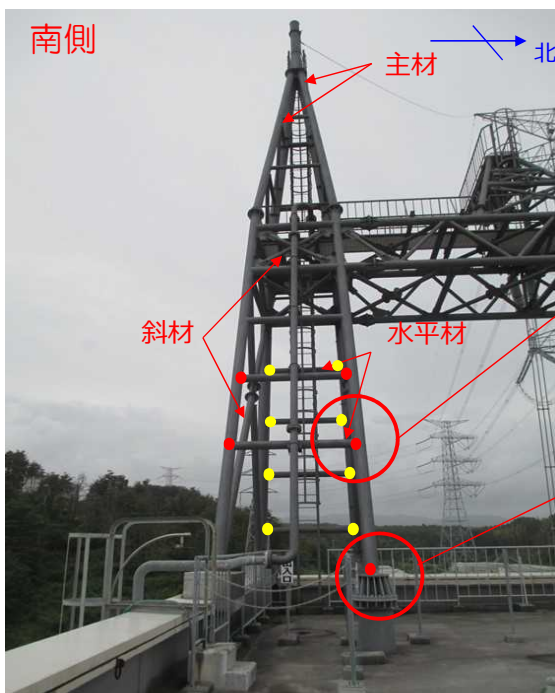
○支柱① (南側)

水平材の拡大写真

支柱主材の拡大写真

損傷範囲：全周

損傷幅：約4mm

- ・主材基礎部：1箇所（北東側）で損傷確認（全4箇所中）
- ・水平材，斜材接続部：12箇所（全52箇所中）

- 損傷箇所：東側（写真手前）
- 損傷箇所：西側（写真奥）

66kV双葉線引留鉄構の鋼材に損傷が発生した原因は不明であるが、当該設備はJEAC4601「原子力発電所耐震設計技術規程」における耐震Cクラス（一般産業施設と同等の耐震性）であることから、2011.3に発生した東北地方太平洋沖地震による可能性も否定できない。

当該設備の健全性評価を早急を実施し、必要な対策を検討・実施する。

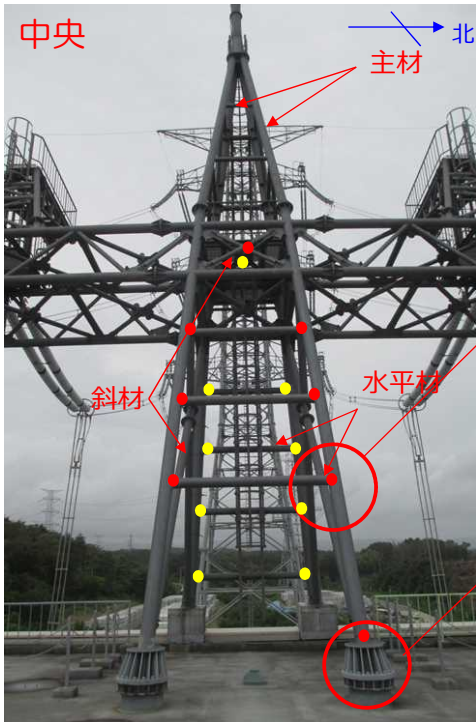
○支柱② (中央)

水平材の拡大写真

支柱主材の拡大写真

損傷範囲：全周

損傷幅：約8mm

● 損傷箇所：東側 (写真手前) ● 損傷箇所：西側 (写真奥)

- ・主材基礎部：1箇所 (北東側) で損傷確認 (全4箇所中)
- ・水平材, 斜材接続部：16箇所 で損傷確認 (全52箇所中)

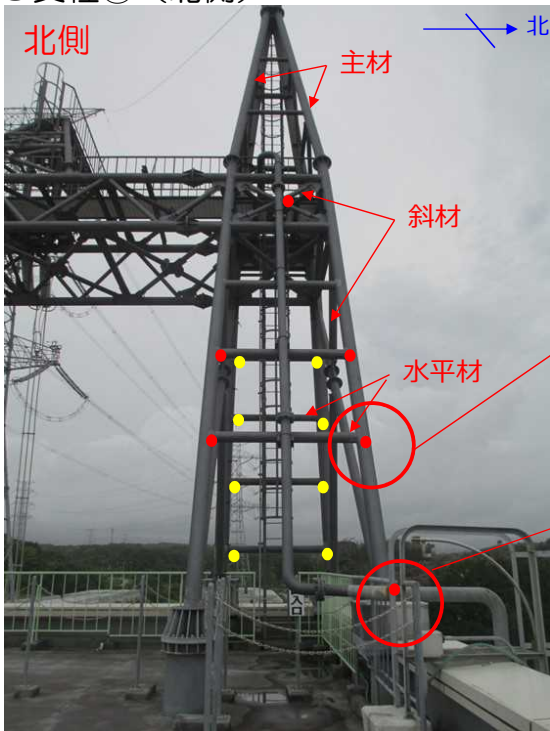
○支柱③ (北側)

水平材の拡大写真

支柱主材の拡大写真

損傷範囲：1/4周程度

損傷幅：約2mm

● 損傷箇所：東側 (写真手前) ● 損傷箇所：西側 (写真奥)

- ・主材基礎部：1箇所 (北東側) で損傷確認 (全4箇所中)
- ・水平材, 斜材接続部：13箇所 で損傷確認 (全52箇所中)
