陸側遮水壁の状況（第一段階 フェーズ2）

2016年9月29日

東京電力ホールディングス株式会社

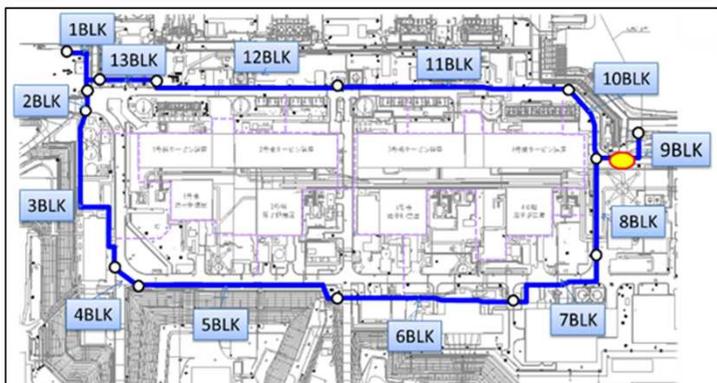
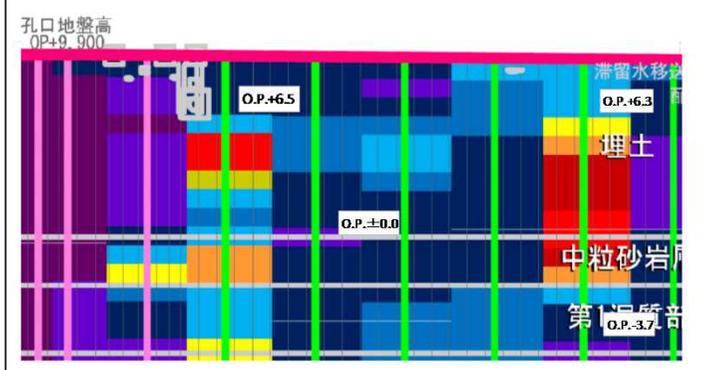
補助工法実施状況 (9BLK)

【70-9S】
 補助工法（溶液型）を完了。引き続き温度低下中。
 表層以外0度達成。表層については個別止水工（セメント充填等）実施中

【50-9S】
 フェーズ2以降、台風に伴う一連の降雨により温度上昇傾向を示していることから、9/10より補助工法（溶液型）を実施し完了済み。
 0度達成。

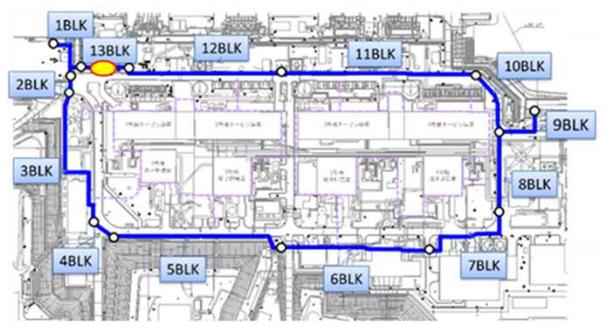
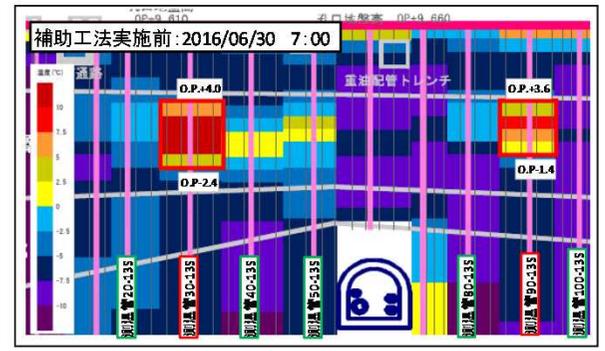
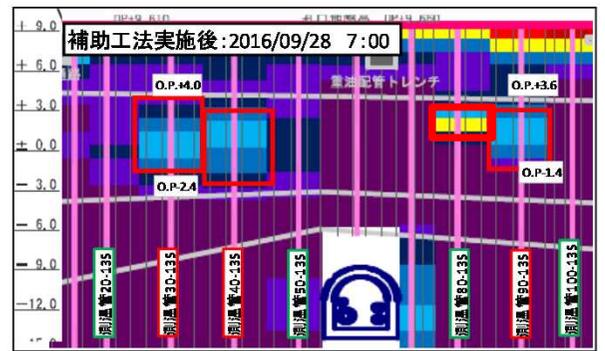
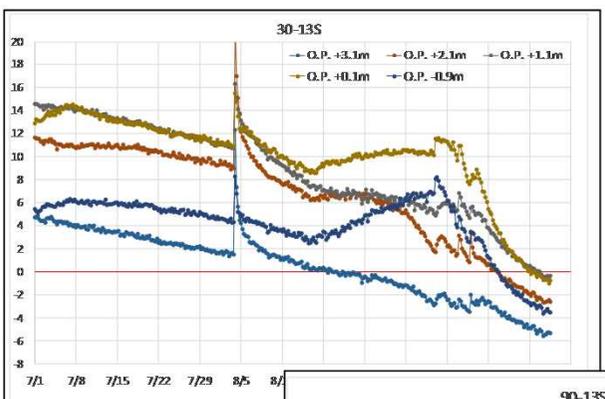
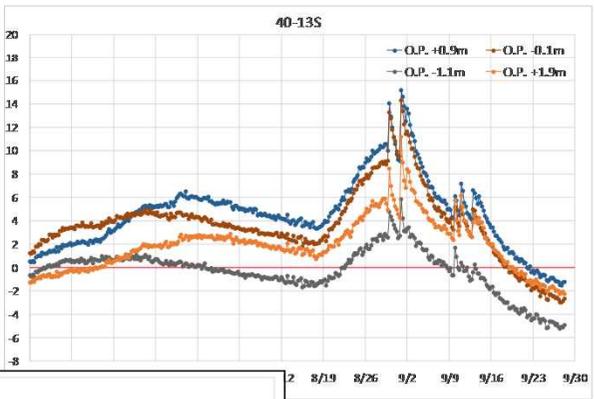
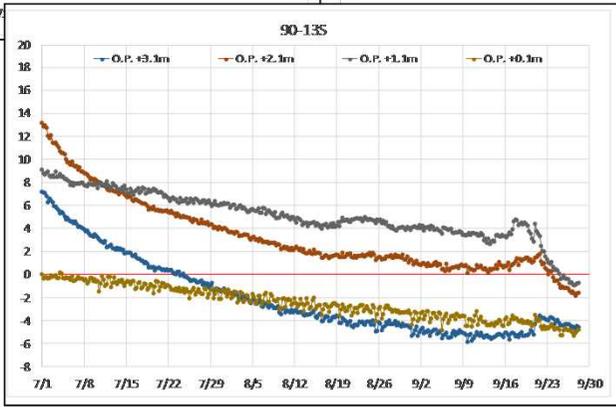
補助工法実施状況 (13BLK)

【30-13S】
 補助工法により、0℃到達。
【40-13S】
 補助工法により、0℃到達。
【90-13S】
 補助工法により、0℃到達。
【80-13S】
 一点で温度上昇が見られるため補助工法を継続。(後述)

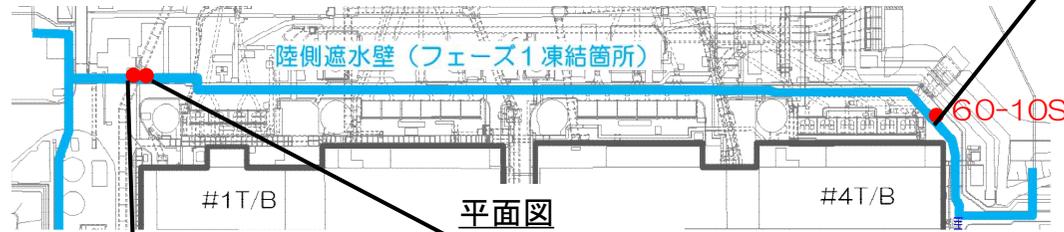
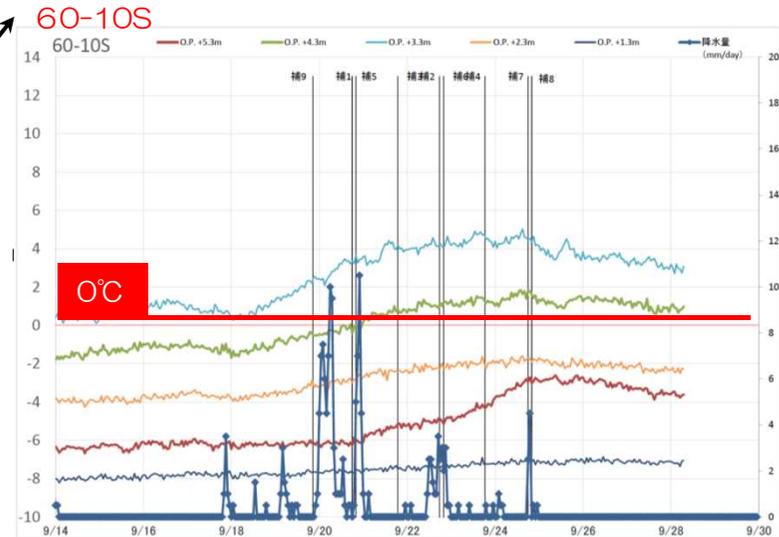
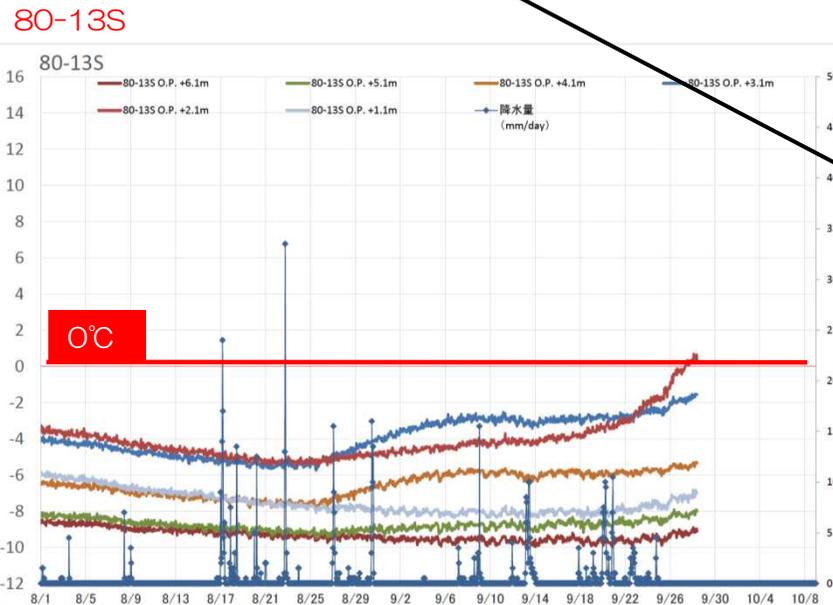
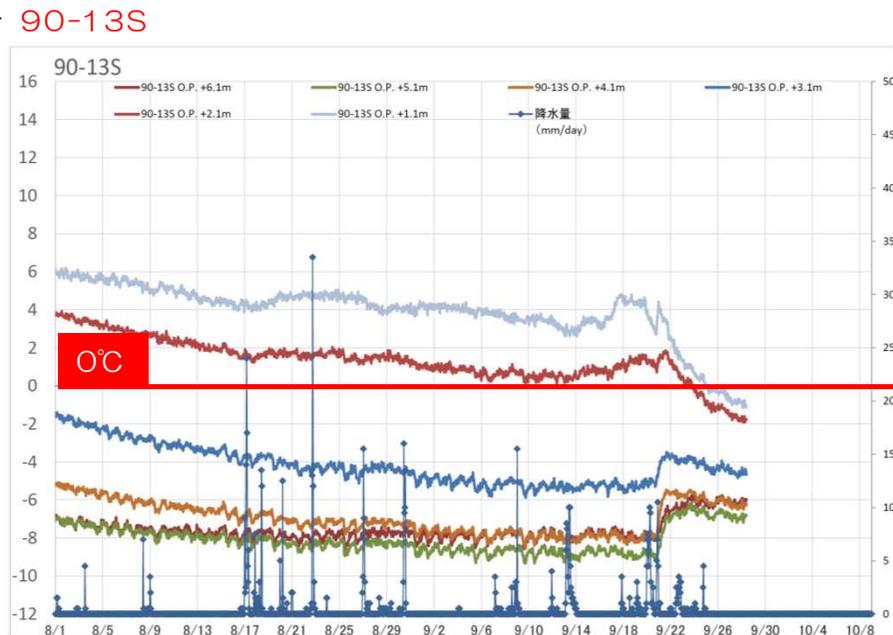
追加箇所① 従前の予測に対し、温度低下が停滞した箇所

従前の予測では比較的早期に凍結すると予測していたものの温度低下が停滞した箇所に補助工法を追加し施工中。

90-13S : 0度達成※、60-10S : 補助工法施工中

※90-13Sについては、0°Cを達成。但し、隣接する80-13Sについて、90-13Sの補助工法が効果を上げたため、行き場を失った水が流れたことによると見られる温度上昇が発生。
→補助工法を継続中

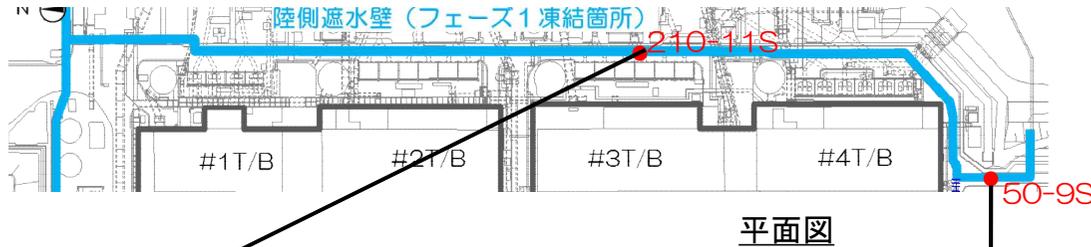
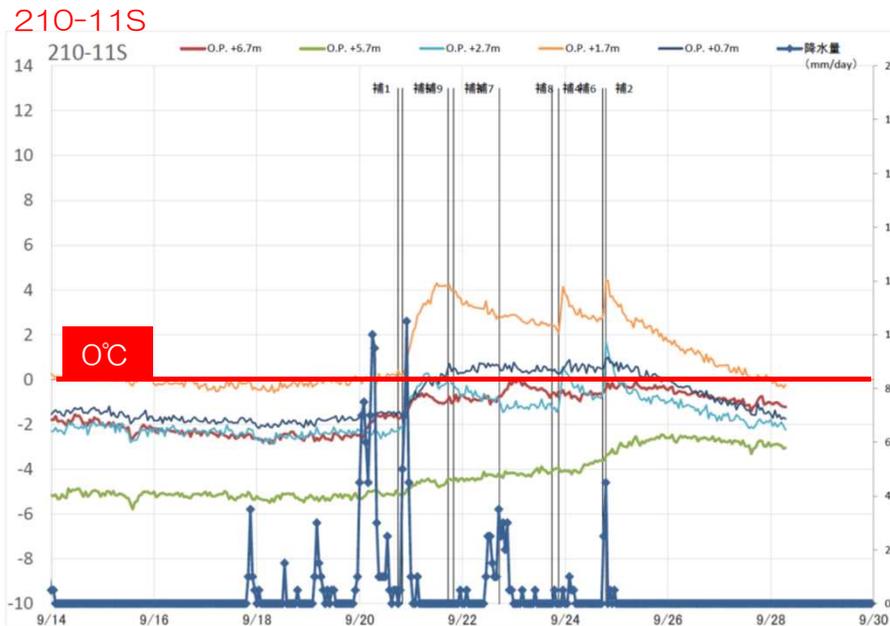
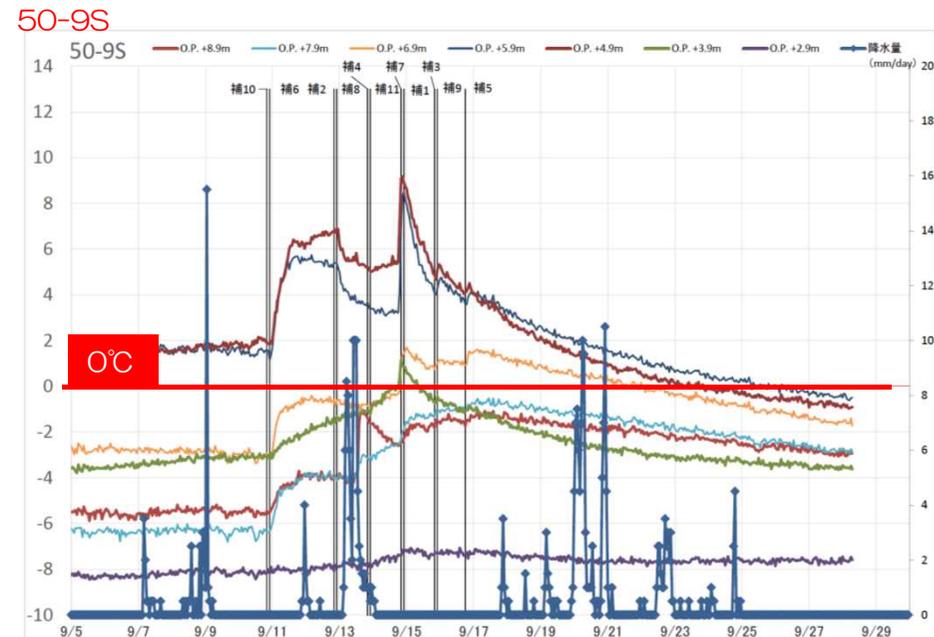
追加箇所② 0℃以下であったものが0℃以上に上昇したものの

台風等による降雨に伴い、測温管位置の温度が0℃よりやや低い温度で停滞していた箇所において温度の上昇が認められたため補助工法を追加
 210-11S : 0℃達成、50-9S : 0℃達成

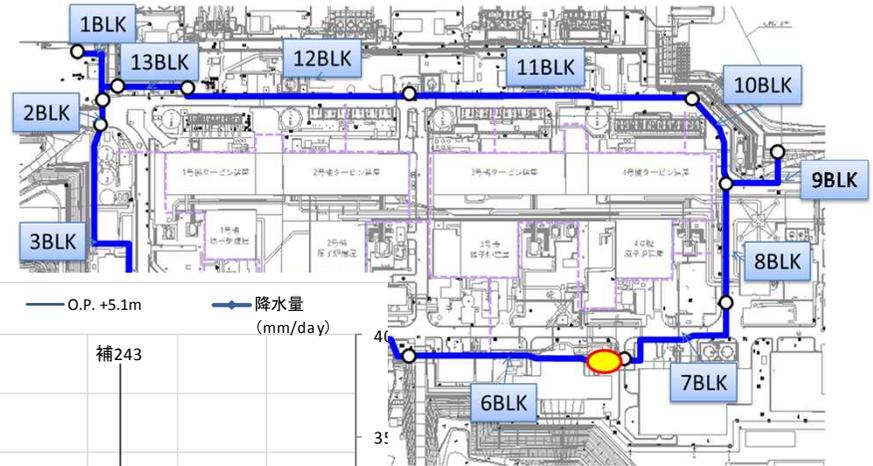
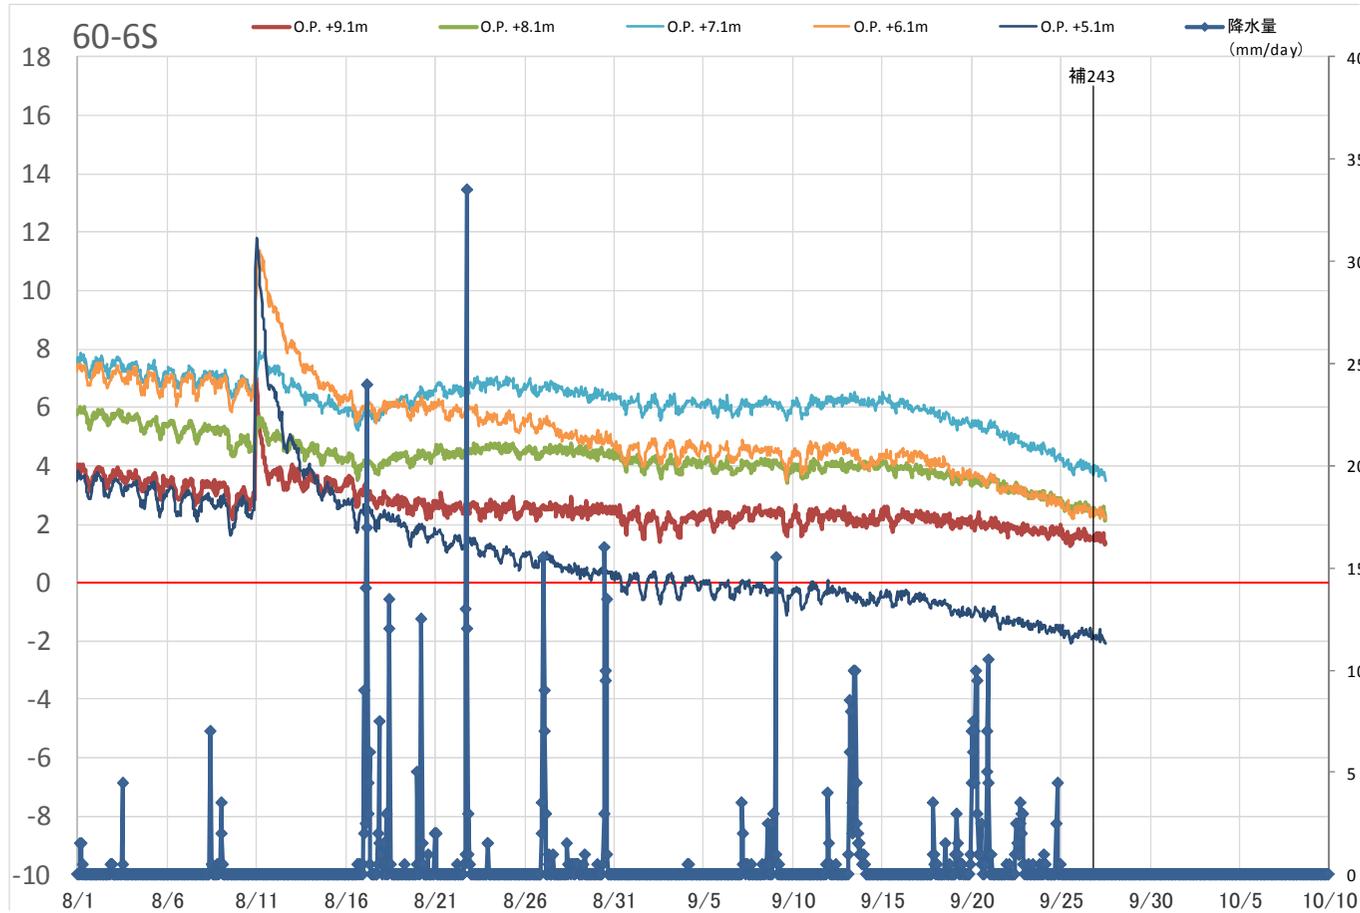
【60-6S】(9/26現在 4 / 9 本完了)

補助工法実施中。
経過観察中。
