雑固体廃棄物焼却設備の点検状況について

2016年9月29日

東京電力ホールディングス株式会社

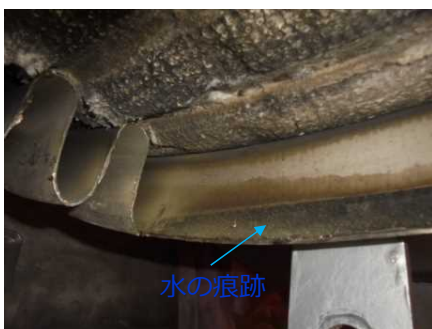
<ベローズ切断後>

- ・内部確認の結果, 凝縮水は確認されなかったものの溜まり水の痕跡を確認。
- ・ベローズ内面の付着物を分析した結果, 腐食成分である塩素 (Cl) が多く含まれることを確認。
- ・ベローズ内面には, ピンホール部以外にも孔食を複数確認。

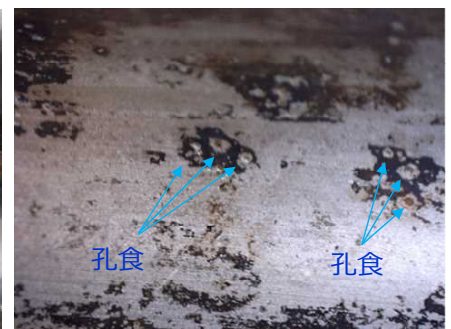
<ベローズ内面 (拡大) >
(ピンホール発生箇所隣の底部)

※ピンホール部周辺の付着物は少ない状態であったが, これはベローズ切り出し作業時の振動により付着物が剥離したものと推定。

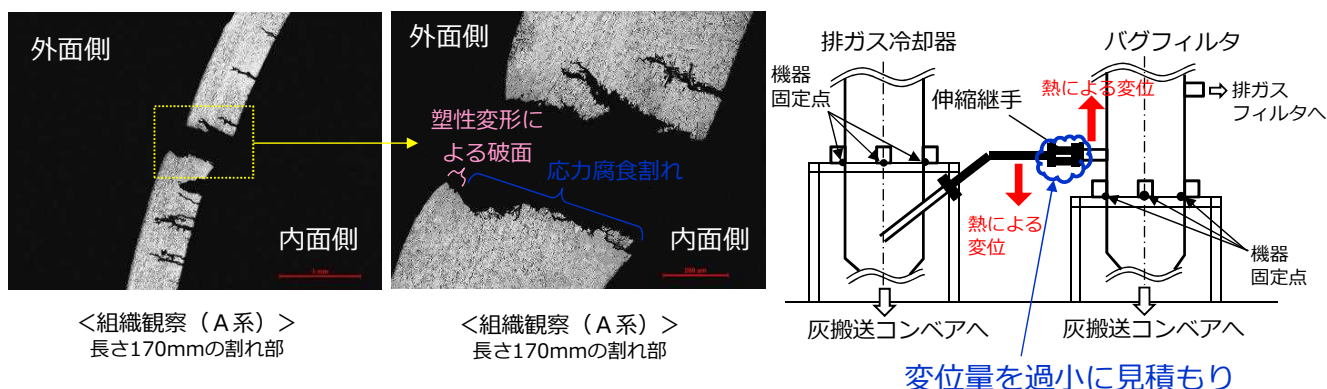
- ・ 組織観察の結果，応力腐食割れとみられる亀裂を確認。また，亀裂部近傍において孔食が発生していることを確認。
- ・ ベローズ内面の付着物を分析した結果，排ガス対策としてバグフィルタに吹き込んでいる消石灰の主成分であるカルシウム (Ca) および腐食成分である塩素 (Cl) の存在を確認。
- ・ 当該伸縮継手の要求仕様を決定するにあたり，熱による変位量の評価を実施しているが，当該評価において，変位量を過小に見積もっていることを確認。

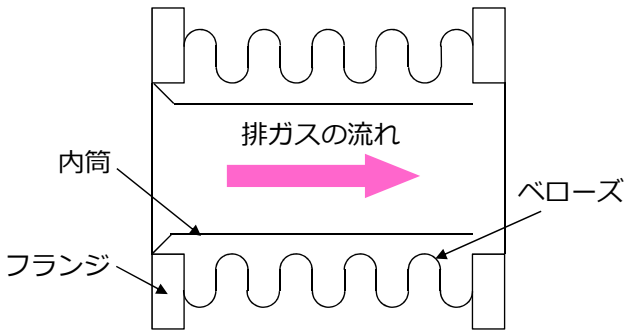
<伸縮継手概略図>

- ・当該伸縮継手の上流側で消石灰を吹き込んでおり、消石灰に含まれるCa²⁺と排ガス中のClが反応し、塩化カルシウム (CaCl₂) を含む灰が、ベローズ部に付着。
- ・ベローズ部での排ガスの相対湿度は、塩化カルシウムが潮解する相対湿度より高いために潮解が発生。
- ・潮解により、高濃度の塩化物イオンを含む水溶液が生成し、内面に孔食が発生。
- ・ベローズ部は、変位量を過小に見積もったことに伴う応力が作用した状態であったこともあり、孔食を起点として応力腐食割れが起こり、亀裂が進展。
- ・最終的に、変位に伴う応力が作用して開口が発生。

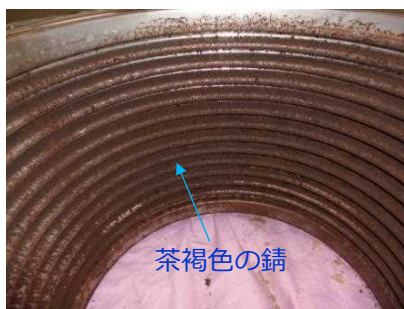
<ベローズ内面>
(排ガス補助ブロアA吐出部)

- ・ 内部確認の結果，ベローズ内面に茶褐色の錆・塗装とみられる剥離片を確認。
- ・ 組織観察の結果，応力腐食割れとみられる亀裂を確認。
- ・ ベローズ内面の拭き取り，分析を行った結果，腐食成分である塩化物イオン（Cl⁻）を確認。また，剥離片を分析した結果，煙道※内面の塗装成分を確認。
- ・ 伸縮継手のベローズ部は，成形後の熱処理（残留応力除去）を行っていないことを確認。

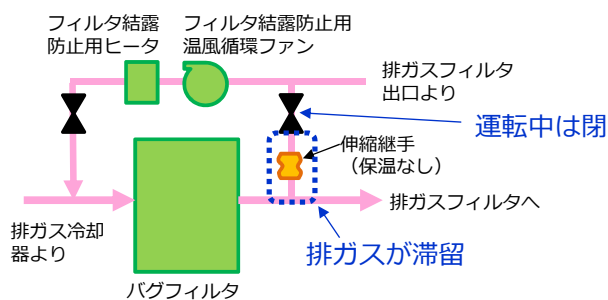
<バグフィルタ周り概略図>

- ・ 各伸縮継手の近傍で排ガスが滞留し，部分的な温度低下により凝縮水が発生。
- ・ 凝縮水の影響により，煙道の塗装剥がれが発生。剥がれた箇所腐食が発生し，腐食生成物の一部が伸縮継手に付着。
- ・ 凝縮水に溶解した塩化水素，腐食生成物の付着により内面に孔食が発生。
- ・ 伸縮継手のベローズ部は，成形時の残留応力が作用した状態であったことから，孔食を起点として，応力腐食割れによる亀裂が進展。
