3号機 原子炉格納容器温度計 指示値変動事象について

2016年9月29日

東京電力ホールディングス株式会社

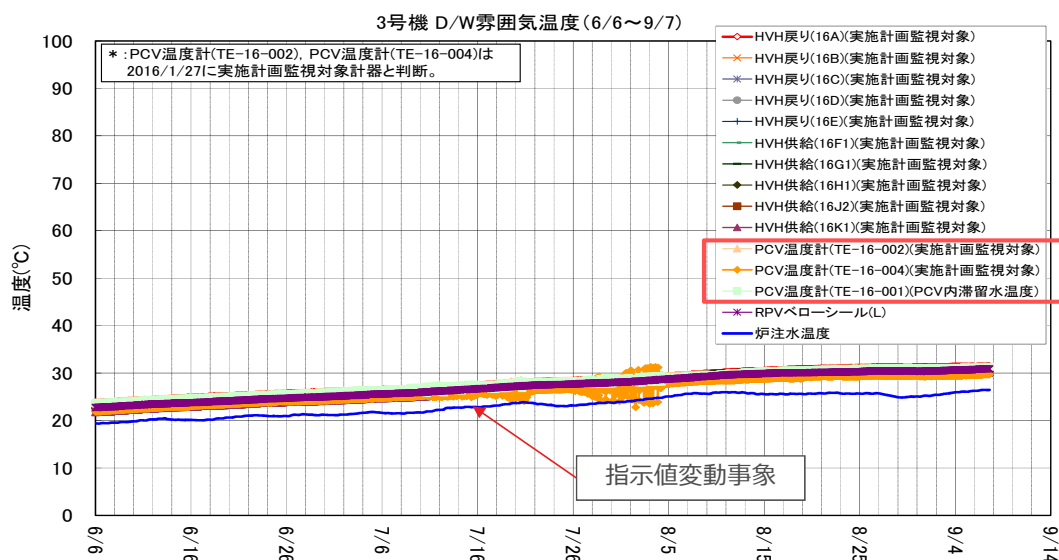
- 2016年7月15日、プラントデータ確認中において、3号機原子炉格納容器（以下、PCV）温度計※の指示値に揺らぎを確認。

- トレンドを詳細に確認したところ、変動幅は小さいものの、同6月10日頃より指示値変動が生じていることを確認。

- 電氣的ノイズの可能性が高いと判断し、原因調査を実施。

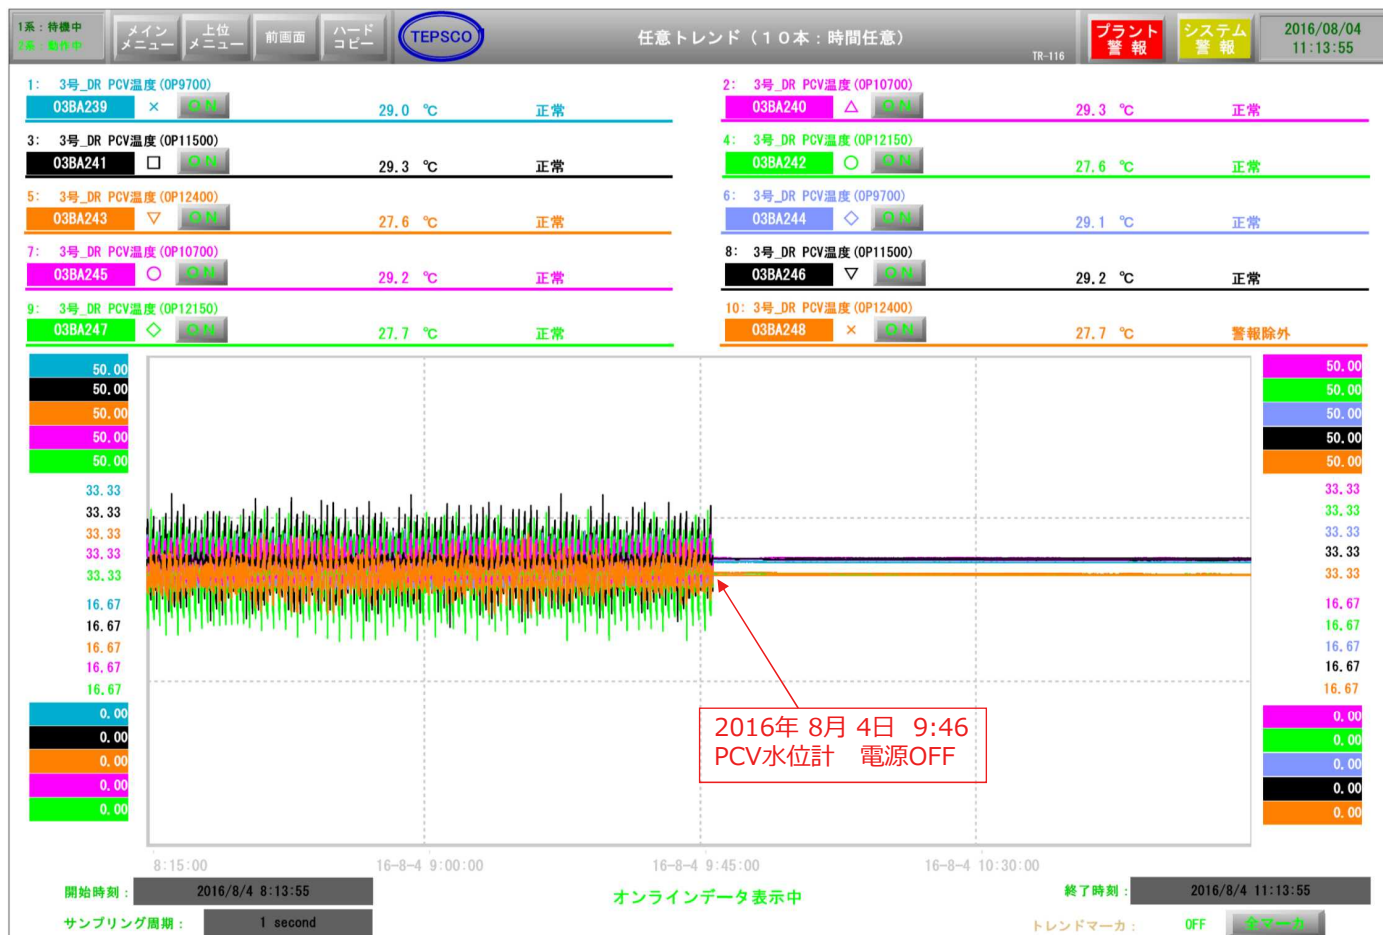
3. PCV温度計指示値のトレンド（ノイズ除去前後）

⇒ **PCV水位計の印加電圧が絶縁低下箇所を介してPCV温度計にノイズとして侵入していると推定**

なお、実施計画Ⅲ章監視対象温度計である2点について、変動幅が大きくなった場合、監視に影響を及ぼす恐れがあるため、**応急措置としてPCV水位計をOFF運用**とし、PCV温度計指示値の**ノイズ除去を確認**（2016年8月4日）

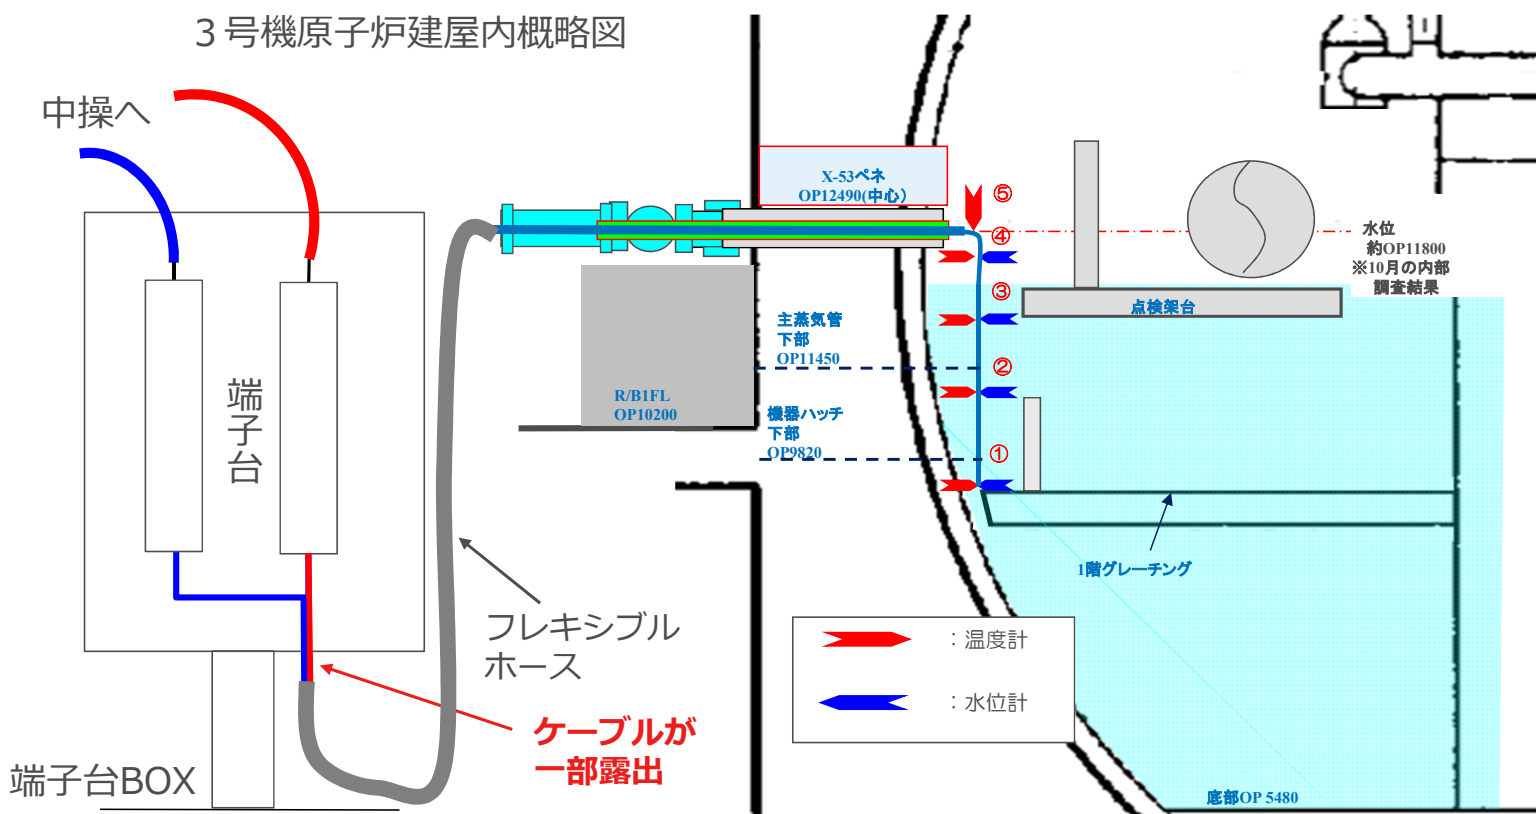
3号機原子炉建屋内概略図

- ・ 3号機原子炉建屋内に設置している端子台BOXの**フレキシブルホースが外れ、端子台BOX以降の信号ケーブルが一部露出**している箇所があることを確認。

⇒ **湿気の影響を受けやすい状態**であると考えられる

⇒ 以上より、PCV温度計指示値変動の原因は、原子炉建屋内端子台BOX以降の温度計ケーブルにおいて湿気による絶縁低下が生じたことにより、PCV水位計の印加電圧がノイズとして侵入したためと推定。

フレキシブルホースの手直しを行い、端子台BOX内にシリカゲルを設置し、除湿効果による絶縁回復を図る。

⇒絶縁回復が確認された場合、水位計をインサービスする
