# 構内排水路の対策の進捗状況について

2016年9月29日

## 東京電力ホールディングス株式会社

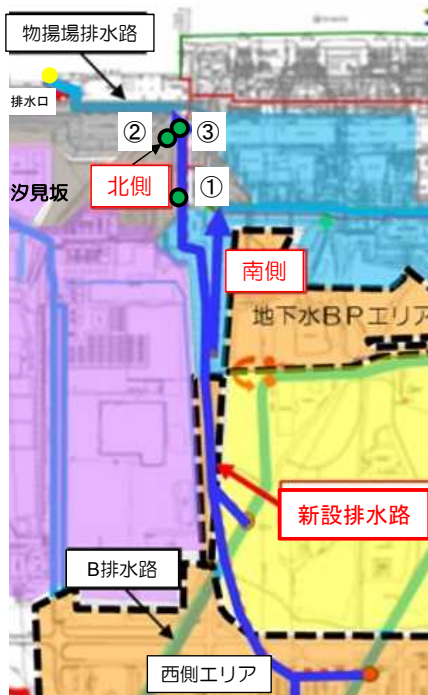
- 物揚場排水路に付け替えた新設排水路の水質確認を行った。
- 西側エリアからの排水には、セシウムは検出されなかった。
- 降雨後に採水した結果では、汐見坂方面の側溝から流入する排水には若干のセシウムが確認されたものの、物揚場排水路側への排水については低濃度であった。 ※付け替え前後で有意な変化なし。

- 採水箇所
  - ①西側エリア排水流入部
  - ②汐見坂側側溝排水流入部
  - ③物揚場排水路側流出部
  - (①と②が合流して③から物揚場排水路に合流)

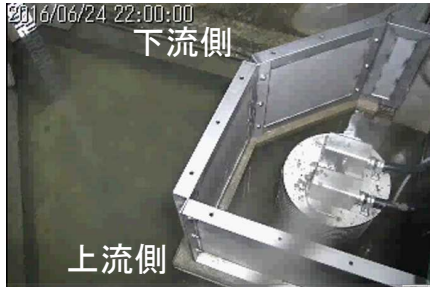
図1 降雨が無いときの状況。水は澄んでおり、水位も低い。

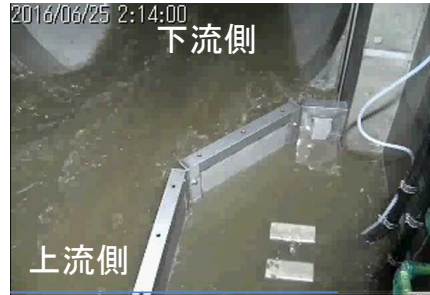
- 4月より、K排水路に設置したPSF（プラスチックシンチレーションファイバ）モニタの試運用を開始したが、PSF本体を設置した堰内に土砂が流入し、土砂からの放射線によりバックグラウンドが高くなり、排水の濃度を正しく測定できない問題を確認。
- 土砂の流入を抑制するため、5月末に堰の改造（嵩上げ）を実施し、排水の流入口に簡易フィルターを設置。
- 6月より試運用を再開したものの、細かい粒子状の土砂の流入は防ぐことができず、改造前と同様に降雨時に土砂の流入を確認。

図2 降雨時の状況(6/25)水位が高く、改造前の堰は完全に水没。

- 設備の改造としては、堰やPSFモニタの形状変更などについて検討を継続する。従って試運用期間を延長し、設備の改造等を検討・実施する。

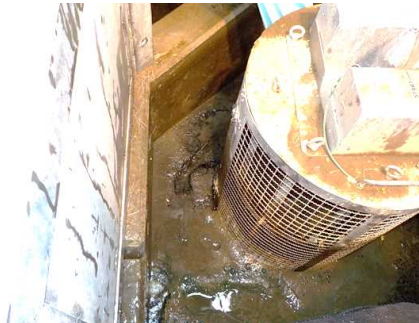
図3 清掃前の状況(7/7) 土砂がヘッドロ状に滞積

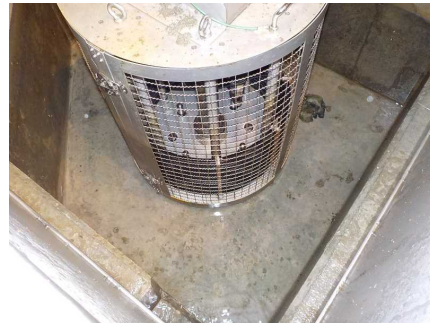
図4 清掃後の状況(7/7)
