敷地境界連続ダストモニタ警報発生に伴う原因と対策について

2016年9月29日

東京電力ホールディングス株式会社

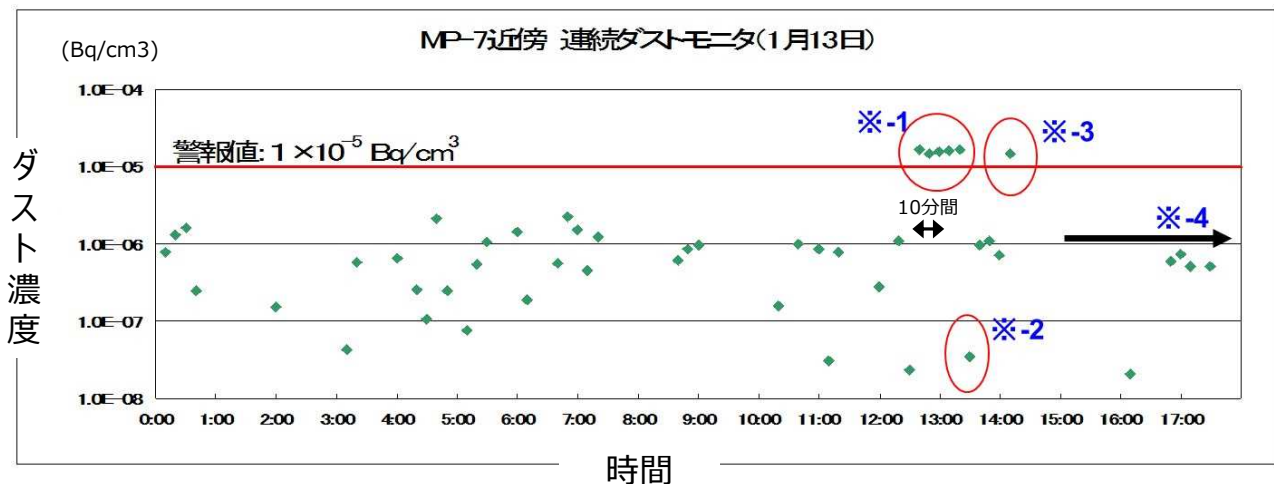
(参考) データグラフ (1/13 MP7近傍)

発生日時	発生場所	調査状況	推定原因
2016年1月13日 12時39分頃	MP-7 近傍	<ul style="list-style-type: none"> ○作業状況：構内にてダストが舞い上がる作業はなかった。 ○風 向：南南東からの風、4.3m/s (構外から風) ○他モニタの状況：当該モニタ以外の敷地境界ダストモニタ、モニタリングポスト、構内ダストモニタ等に有意な上昇なし。 ○集塵ろ紙分析結果：人工核種が検出 Cs-134：2.0×10^{-6}Bq/cm³ Cs-137：8.9×10^{-6}Bq/cm³ ○その他：警報発生時、ダンプカー3台が通過した。 ○砂塵の分析結果（MP7近傍道路路面砂塵（土埃）） Cs-134：4.7×10^5Bq/kg Cs-137：2.1×10^6Bq/kg （MP7近傍道路路面土砂） Cs-134：1.9×10^4Bq/kg Cs-137：8.9×10^4Bq/kg ○指示値の特徴：上昇後、低下しない。（減衰しない） <p style="text-align: right;">（データグラフ：参考資料：1/13 MP7近傍）</p>	ダンプカーの通過によって舞い上がった、土埃に含まれるCsの集塵による影響

※-1 Cs核種捕集による警報発生

※-2 モニタの計算プログラムより、1時間前の値をBGとして差し引く為、指示値が低下

※-3 現場モニタの警報をリセット。このリセット操作により、計算プログラムもリセットされる

為、測定開始1時間まではBGが差し引かれない濃度が表示される。今回の場合、まだ濾紙は切り取っていない為、濃度上昇時と同等の値が表示されており、事象の継続は無いと判断できる。

※-4 濾紙切り取り後の、新濾紙での測定指示値

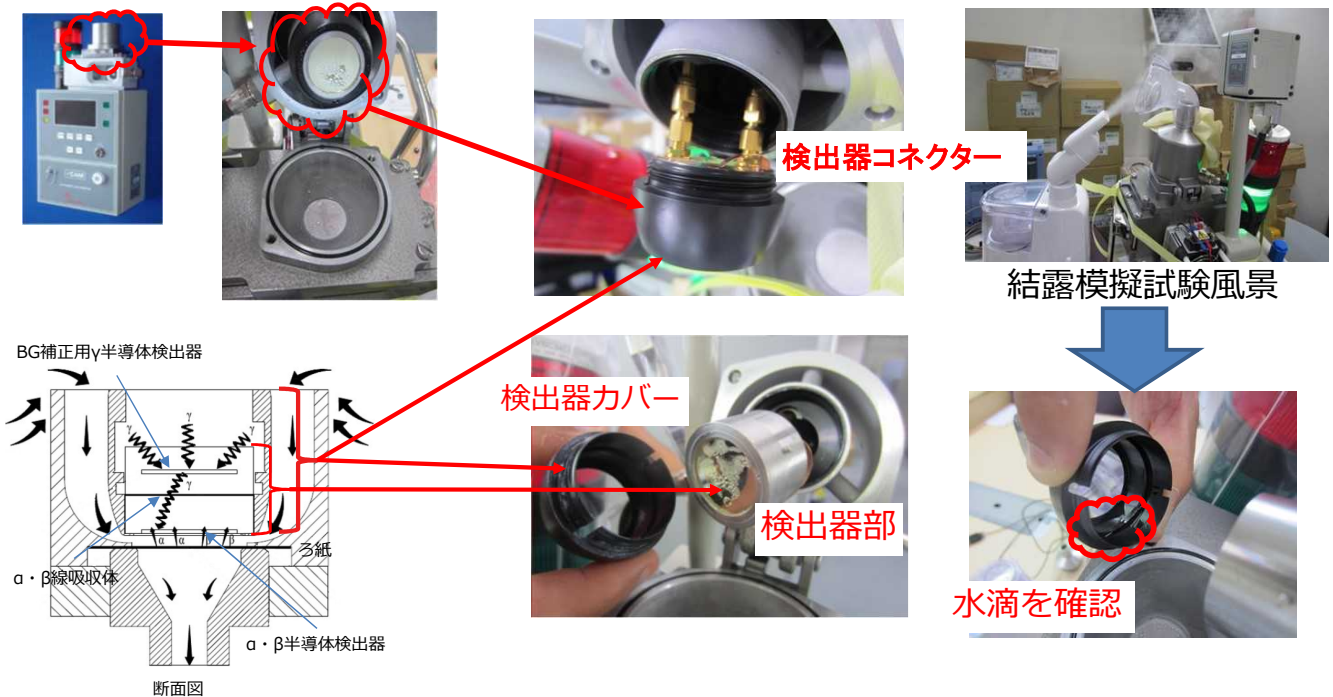
(参考) 結露模擬試験の状況

結露の発生が異常計数の原因になりうるかを確認するため、検出部の結露を模擬し試験を実施したところ、検出器のコネクタ部が湿ると誤計数を生じる事が確認された。さらに試験を継続した所、検出器カバー間より水分の浸入がある事を確認した。
