福島第一原子力発電所 66kV双葉線引留鉄構の一部損傷の対応状況について

2016年9月29日

1. 66kV双葉線引留鉄構の一部損傷の対応状況について

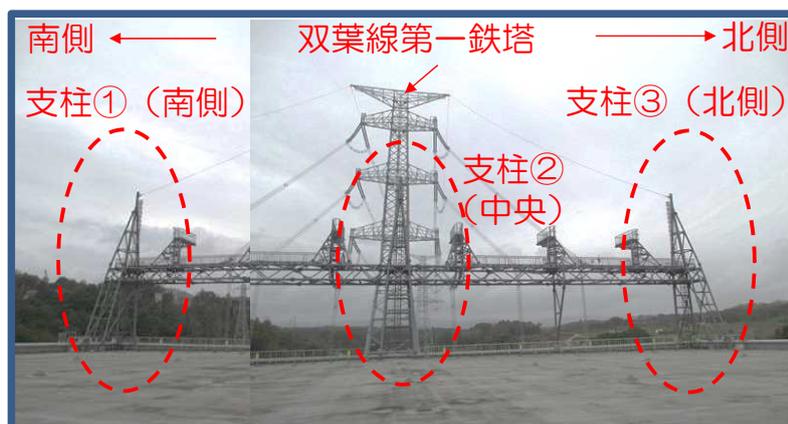
- 2016年8月22日 5, 6号開閉所の双葉線引き込みケーブルのルート変更工事を実施していたところ、開閉所屋上に設置されている引留鉄構の鋼材の一部に損傷があることが確認された。
- 8月29日から損傷箇所について溶接等の補修を実施。9月28日現在、支柱主材の損傷部9箇所ならびに水平材損傷部3箇所の補修を実施済み。
- その他の損傷箇所についても応急補修を実施中。
- 代替となる引留鉄構を新設する等の恒久対策を検討・実施する。

5,6号開閉所屋上から見た引留鉄構の外観

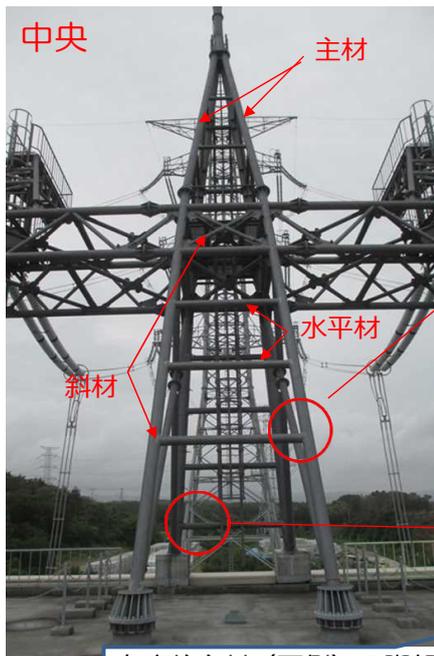
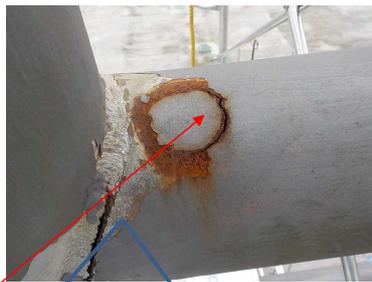
8/29以降の損傷状況の詳細調査の中で、脚部の僅かな変形や水平材の亀裂等が確認されている（作業足場を組んだ後に詳細確認した結果、確認された箇所等）。

損傷のあった水平材の一部で輪状の亀裂も確認されている（当て板溶接による補修を実施する予定）

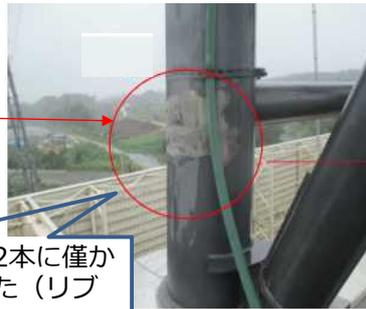
各支柱主材（西側）の脚部各2本に僅かな変形があることが確認された（リブ溶接による補修を実施済）

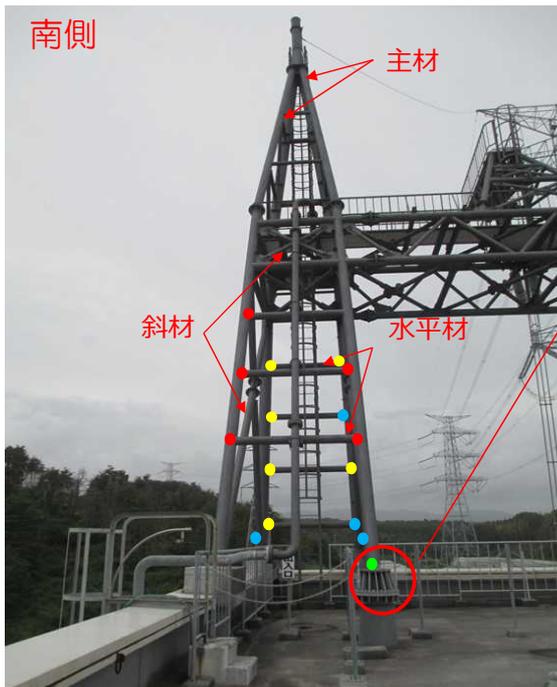
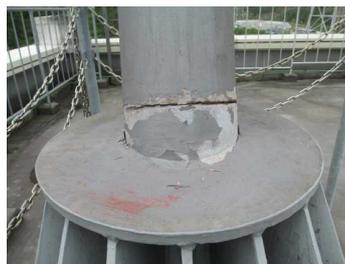
○支柱①（南側）

損傷範囲
：全周

損傷幅
：約4mm

ナイロンベルト固縛

溶接による補修

支柱主材の拡大写真(8/29完了)

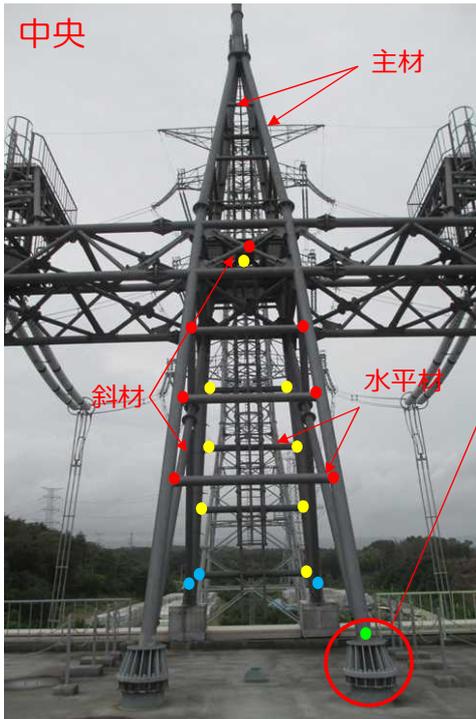
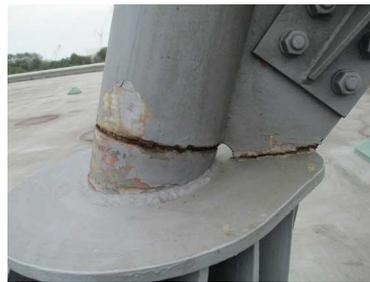
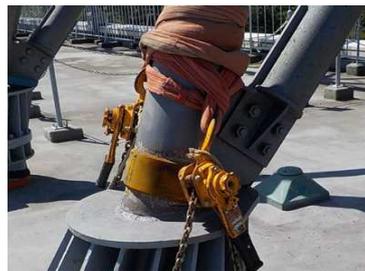
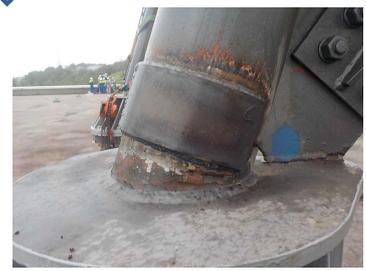
○支柱② (中央)

損傷範囲
: 全周

損傷幅
: 約8mm

ナイロンベルト固縛

溶接による補修

支柱主材の拡大写真(8/29完了)

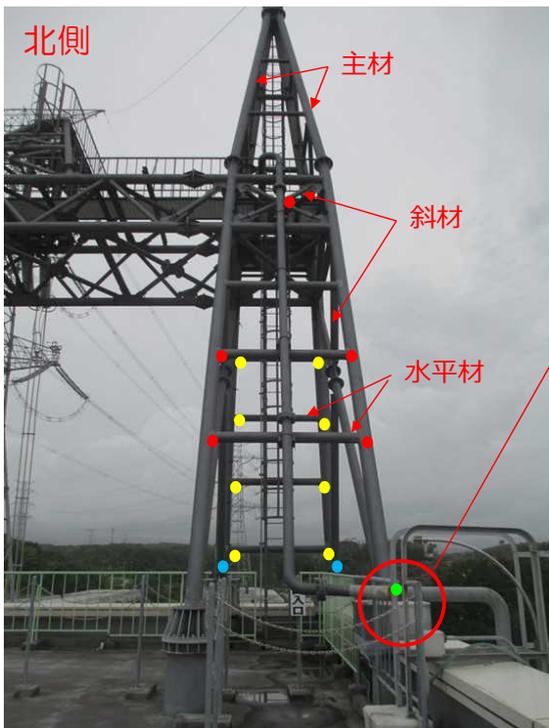
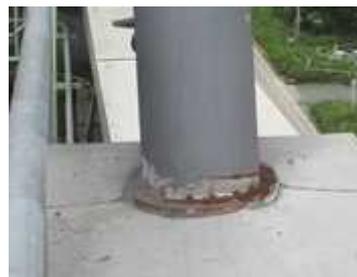
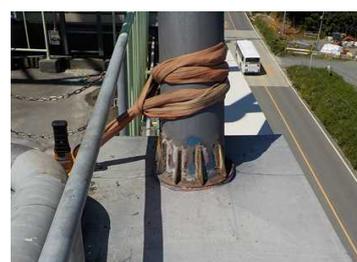
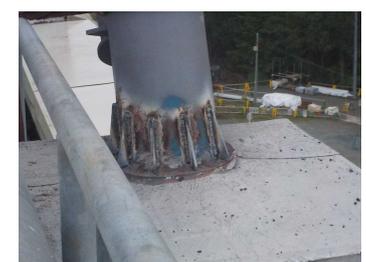
○支柱③ (北側)

損傷範囲
: 1/4周程度

損傷幅
: 約2mm

ナイロンベルト固縛

溶接による補修

支柱主材の拡大写真(8/29完了)
