# Eタンクエリア D-5タンク フランジ部から内堰内への水滴下について

2016年10月27日

## 東京電力ホールディングス株式会社

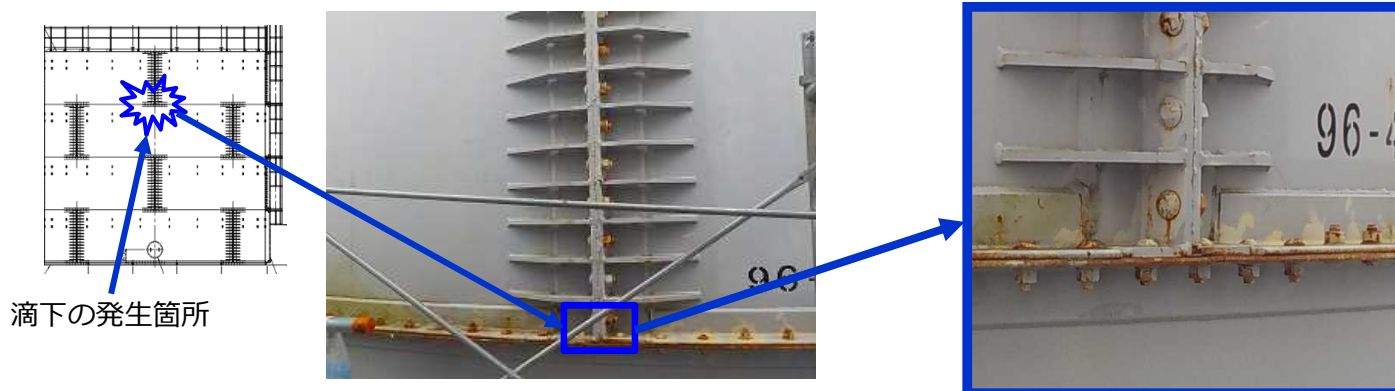
【EエリアD5タンク漏洩箇所】

EエリアD 5タンク第3フランジ部から内堰内への水の滴下が発生した。

- ✓ 第3フランジ締結部 T字部位

滴下の発生箇所

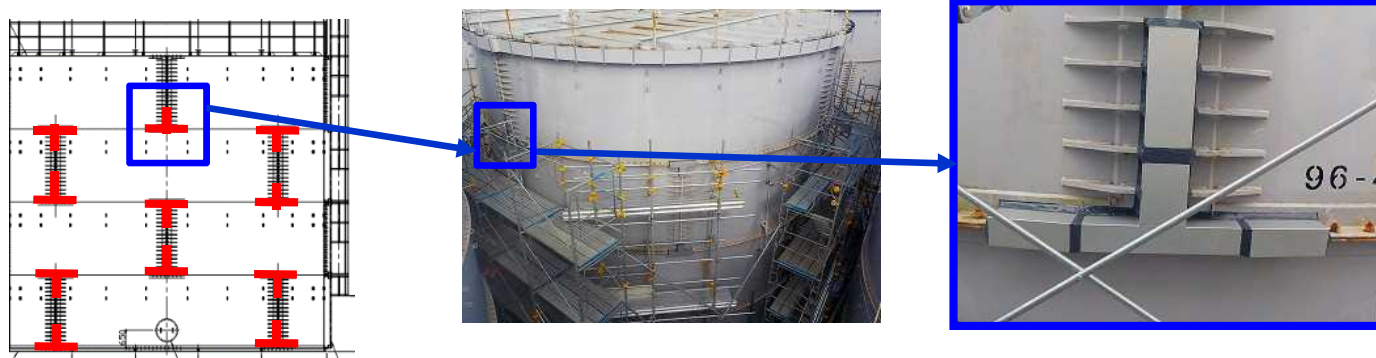
【フランジ締結部のT字部の止水補修状況】

赤線部：補修箇所

- ✓ D5タンクフランジ締結部のT字部位 (28箇所) の止水補修終了。(10/25終了)

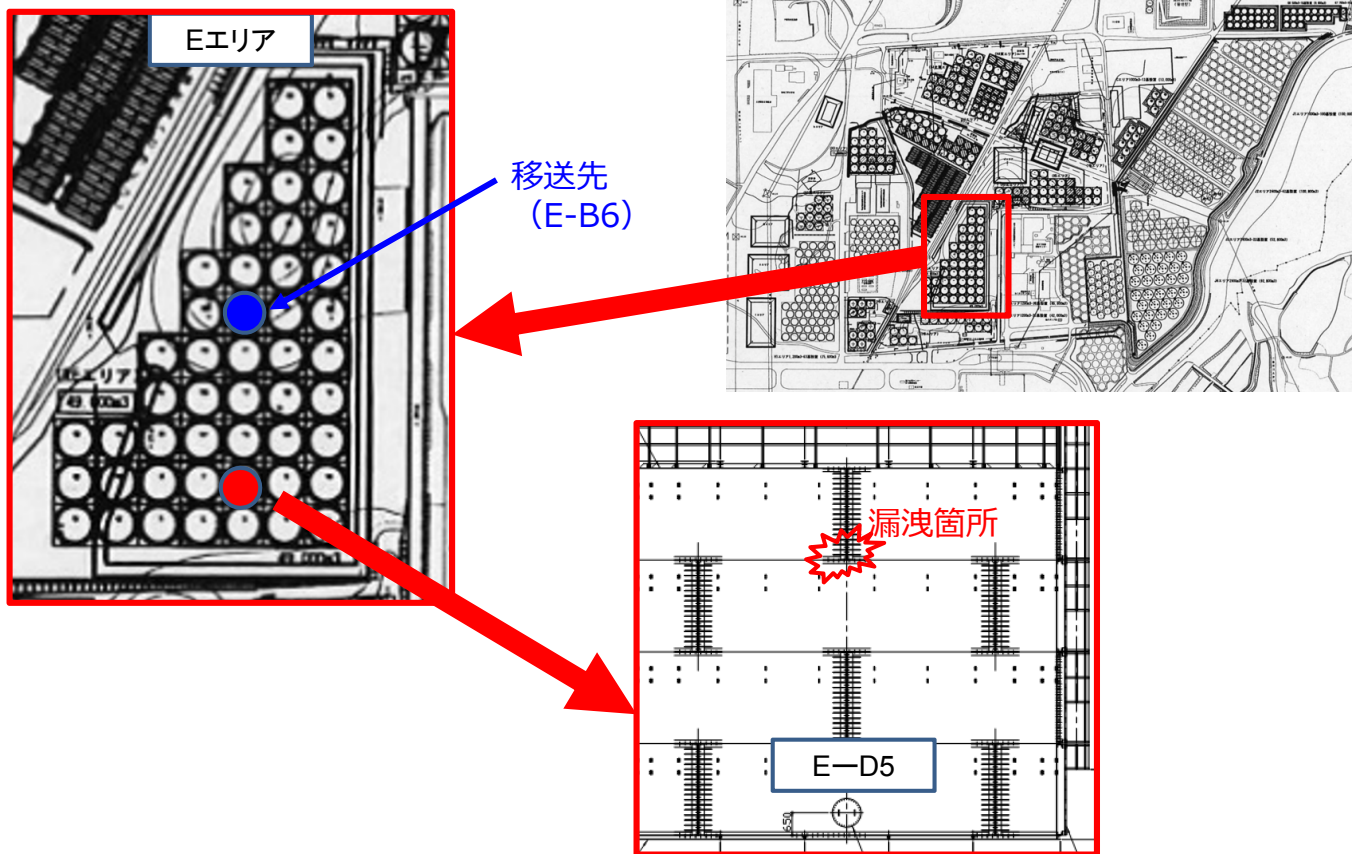
E-D5タンク

漏洩箇所

滴下養生

仮設タンク受け設置

養生実施
