多核種除去設備 鉄共沈処理配管溶接部から堰内への滴下事象

2016年10月27日

東京電力ホールディングス株式会社

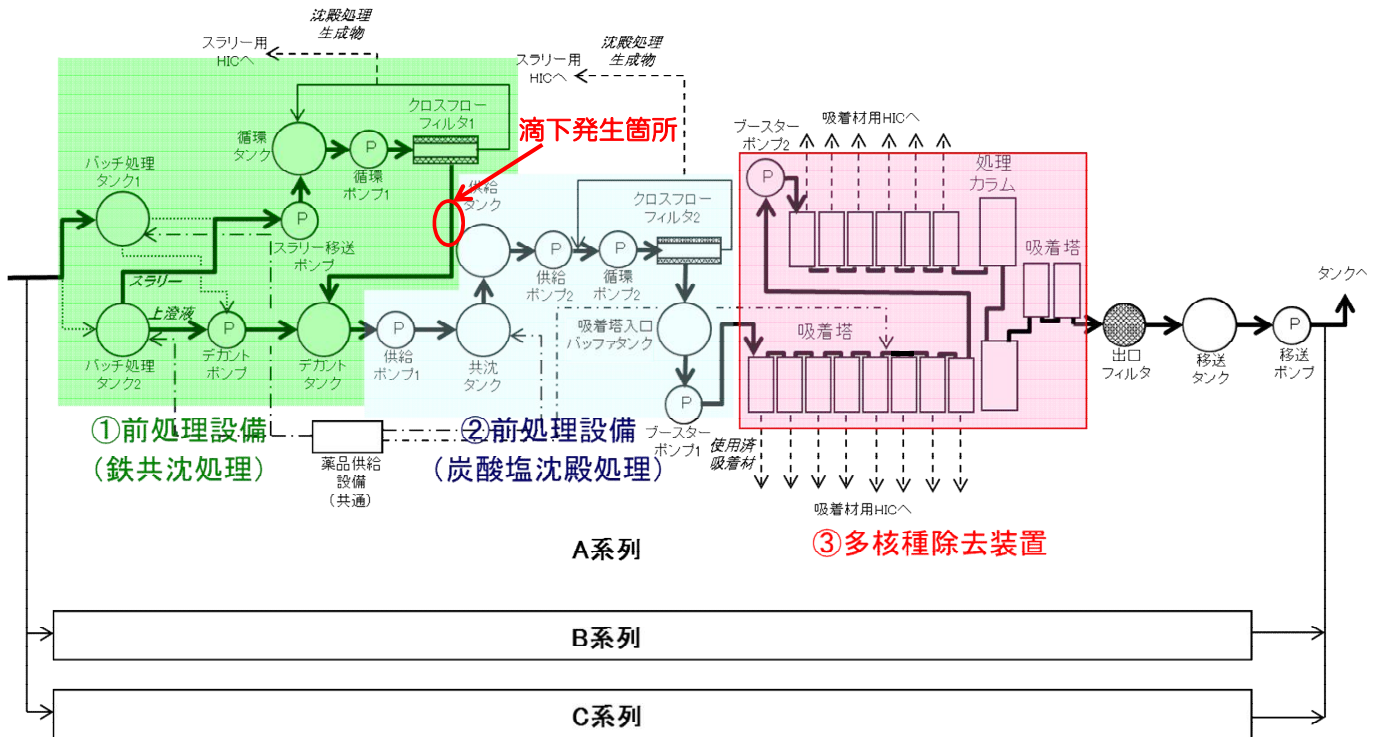
■滴下発生箇所

- 多核種除去設備A系統の鉄共沈処理プロセスにおけるクロスフローフィルタ（CFF）下流の配管溶接部から滴下を確認
- 滴下した水は多核種除去設備の堰内に留まっており、建屋外への漏えいには至っていない

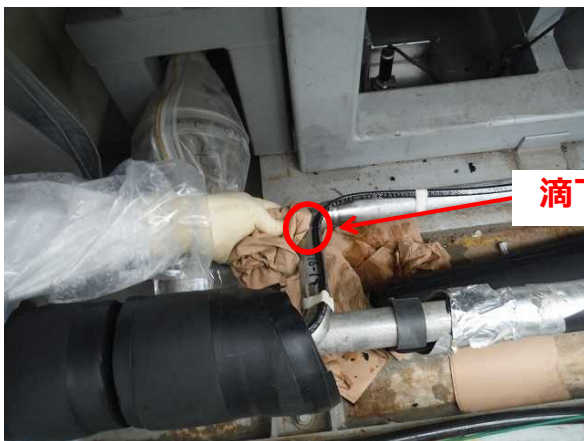
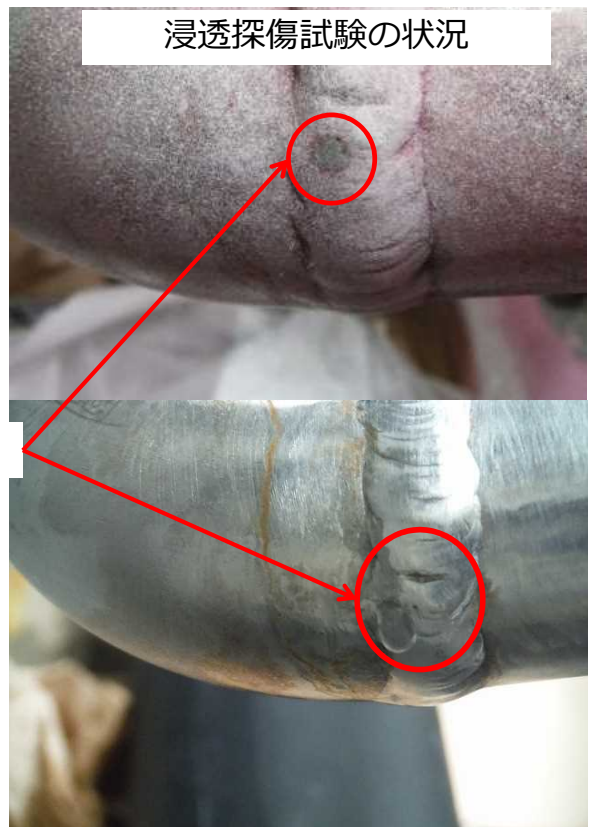
- ・発生箇所：配管エルボ部溶接部（1箇所）
- ・配管仕様：材料「SUS316L」、口径「25A」
- ・内包流体液性：中性
- ・当該溶接部に対する点検実績はなし

- 当該箇所の配管を取外し詳細な調査を実施予定
- 今後、当該配管の取替え実施
