多核種除去設備 吸着塔 15, 16 塔目吸着材排出ラインから堰内 への滴下事象

2016年10月27日

東京電力ホールディングス株式会社

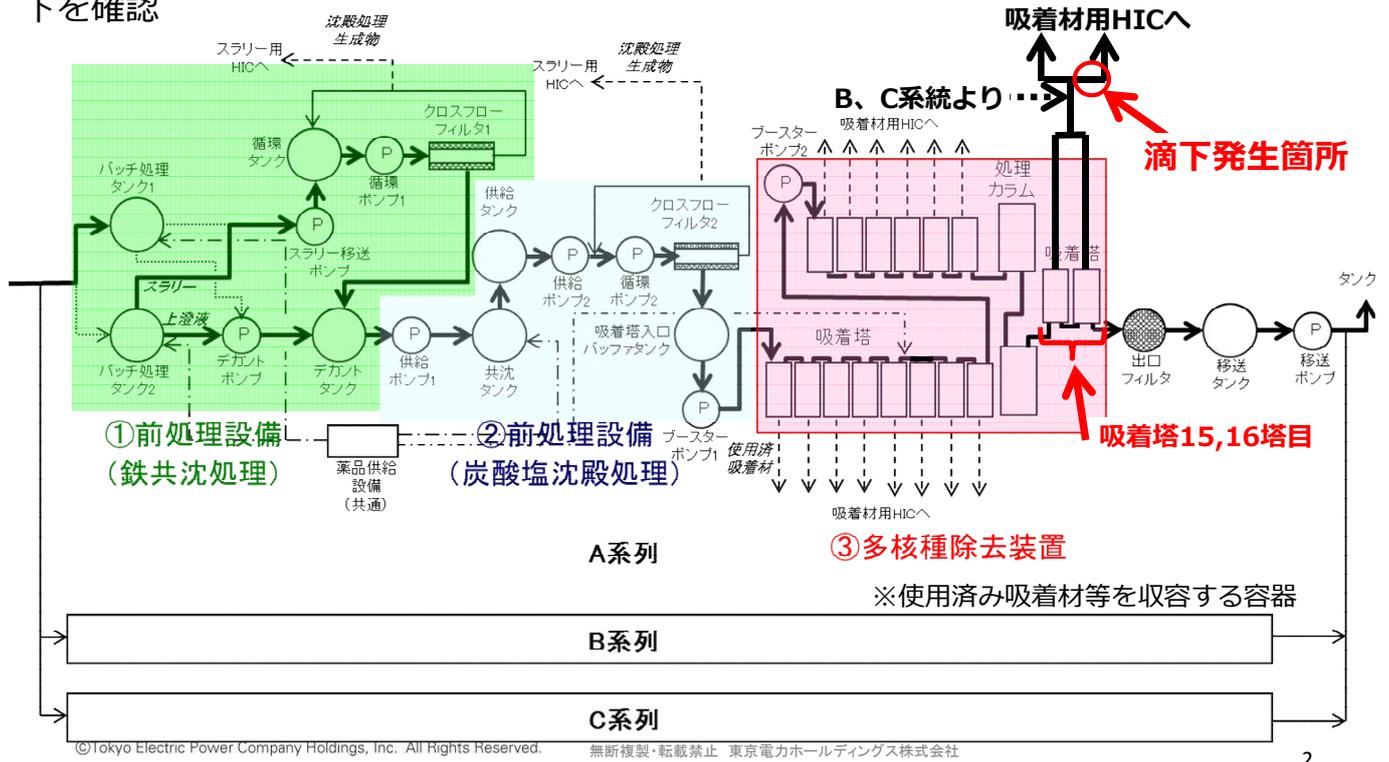
■滴下発生箇所

A～C系統の吸着塔15,16塔目から使用済み吸着材をHIC※へ排出するラインにて滴下を確認

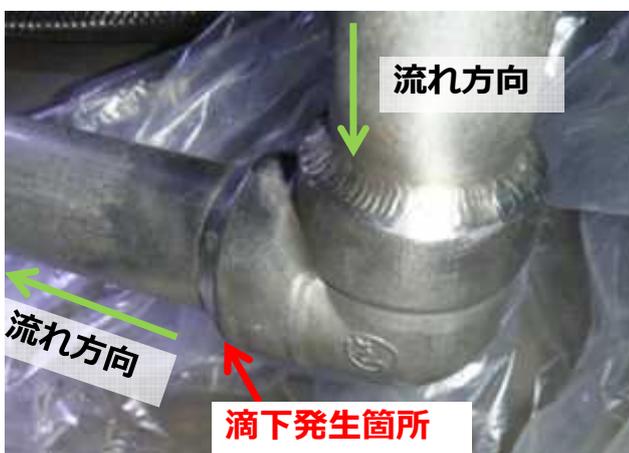
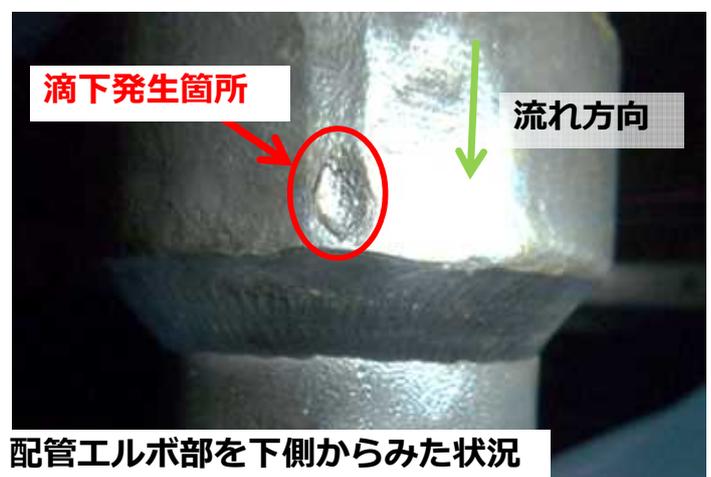
滴下発生箇所の状況 (保温材取外し後)

- 滴下は配管エルボ部 (SUS316L) より発生 (1箇所)
- 当該ラインは使用済み吸着材の排出時に使用するラインであり、事象確認時は吸着材の排出を行っていなかったものの、配管内には水が残留していた状態
- 当該溶接部に対する点検実績はなし

- 当該箇所における滴下発生の原因調査及び類似箇所に対する調査要否について検討
- 当該配管については、フレキ管（EPDM）に交換を検討中
