# KURION制御装置用電源装置の不具合について

2016年10月27日

## 東京電力ホールディングス株式会社

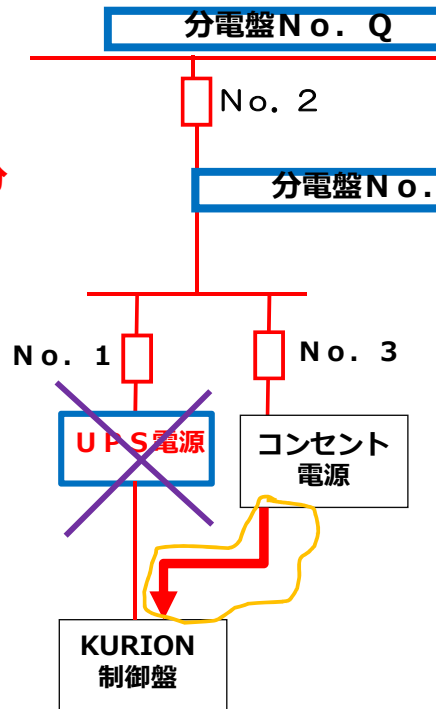
10月8日14時53分  
KURION設備停止

■ 分電盤J-2No.1から電源供給していたUPS電源が単品故障した。その為、KURION制御盤への電源供給が停止し、工程異常により設備停止に至った。

■ 応急対策として、同分電盤J-2No.3のコンセント電源より、電源供給を10月9日8時19分に開始した。

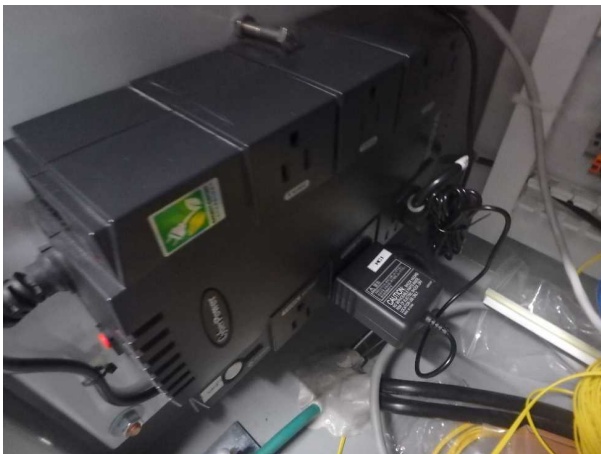
不具合発生時

- 今後の対応として、U P S電源の早期取替を行う。

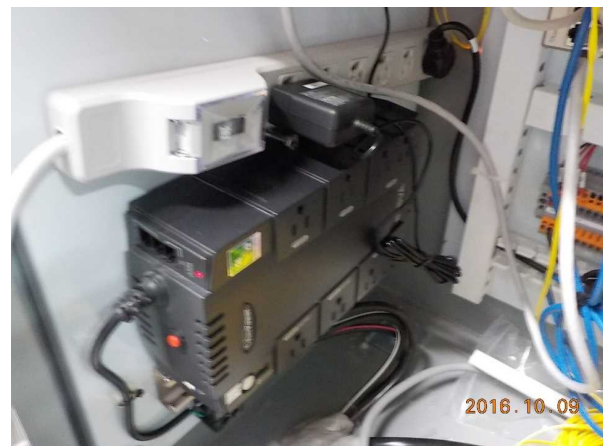
応急対策としてコンセント電源により電源供給開始

- コンセント電源による電源供給開始：  
2016年10月9日（日） 8時19分
